grobanalyse städtebauförderung pettendorf

Städtebauliche Defizite in Pettendorf

Priorisierung der Maßnahmen

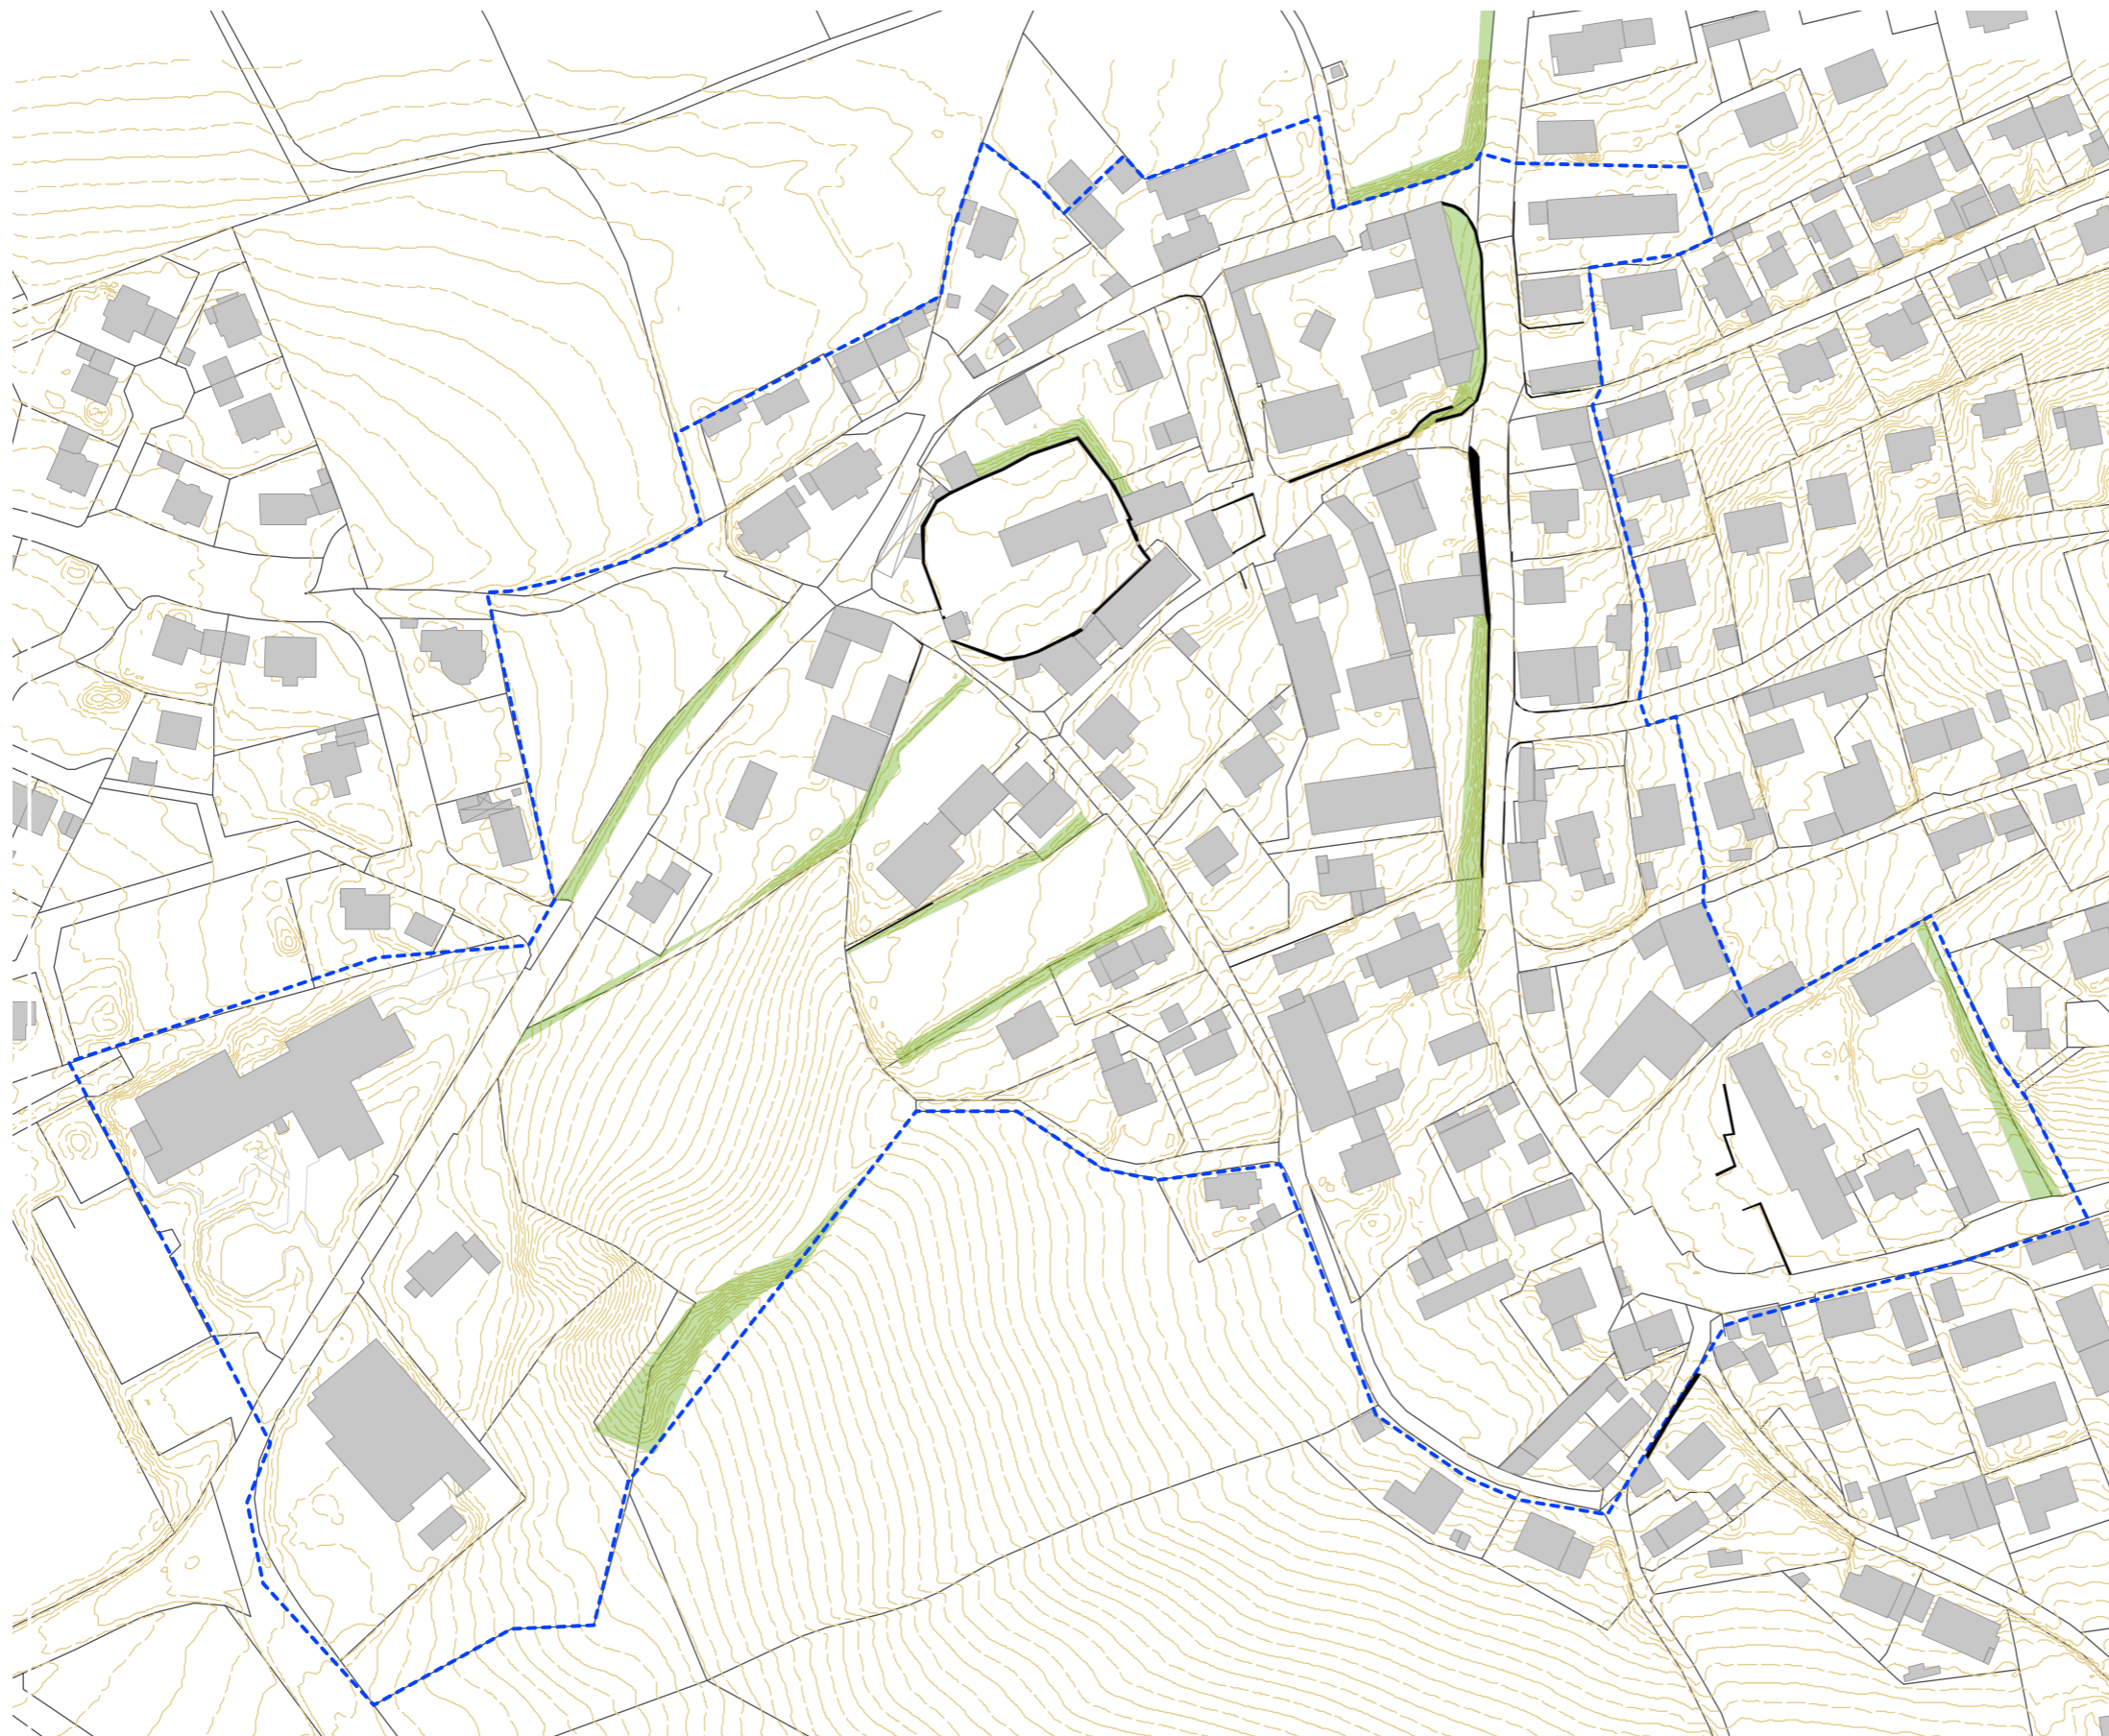
topographie

Die teils stark ausgeprägten Hanglagen im Untersuchungsgebiet machte die Anlage von Böschungen und Stützmauern nötig.

Insbesondere entlang der Hauptstraße, die den Ort in Nord-Süd-Richtung durchquert, prägen teils bis >3m hohe Natursteinmauern den Straßenraum und das Ortsbild.

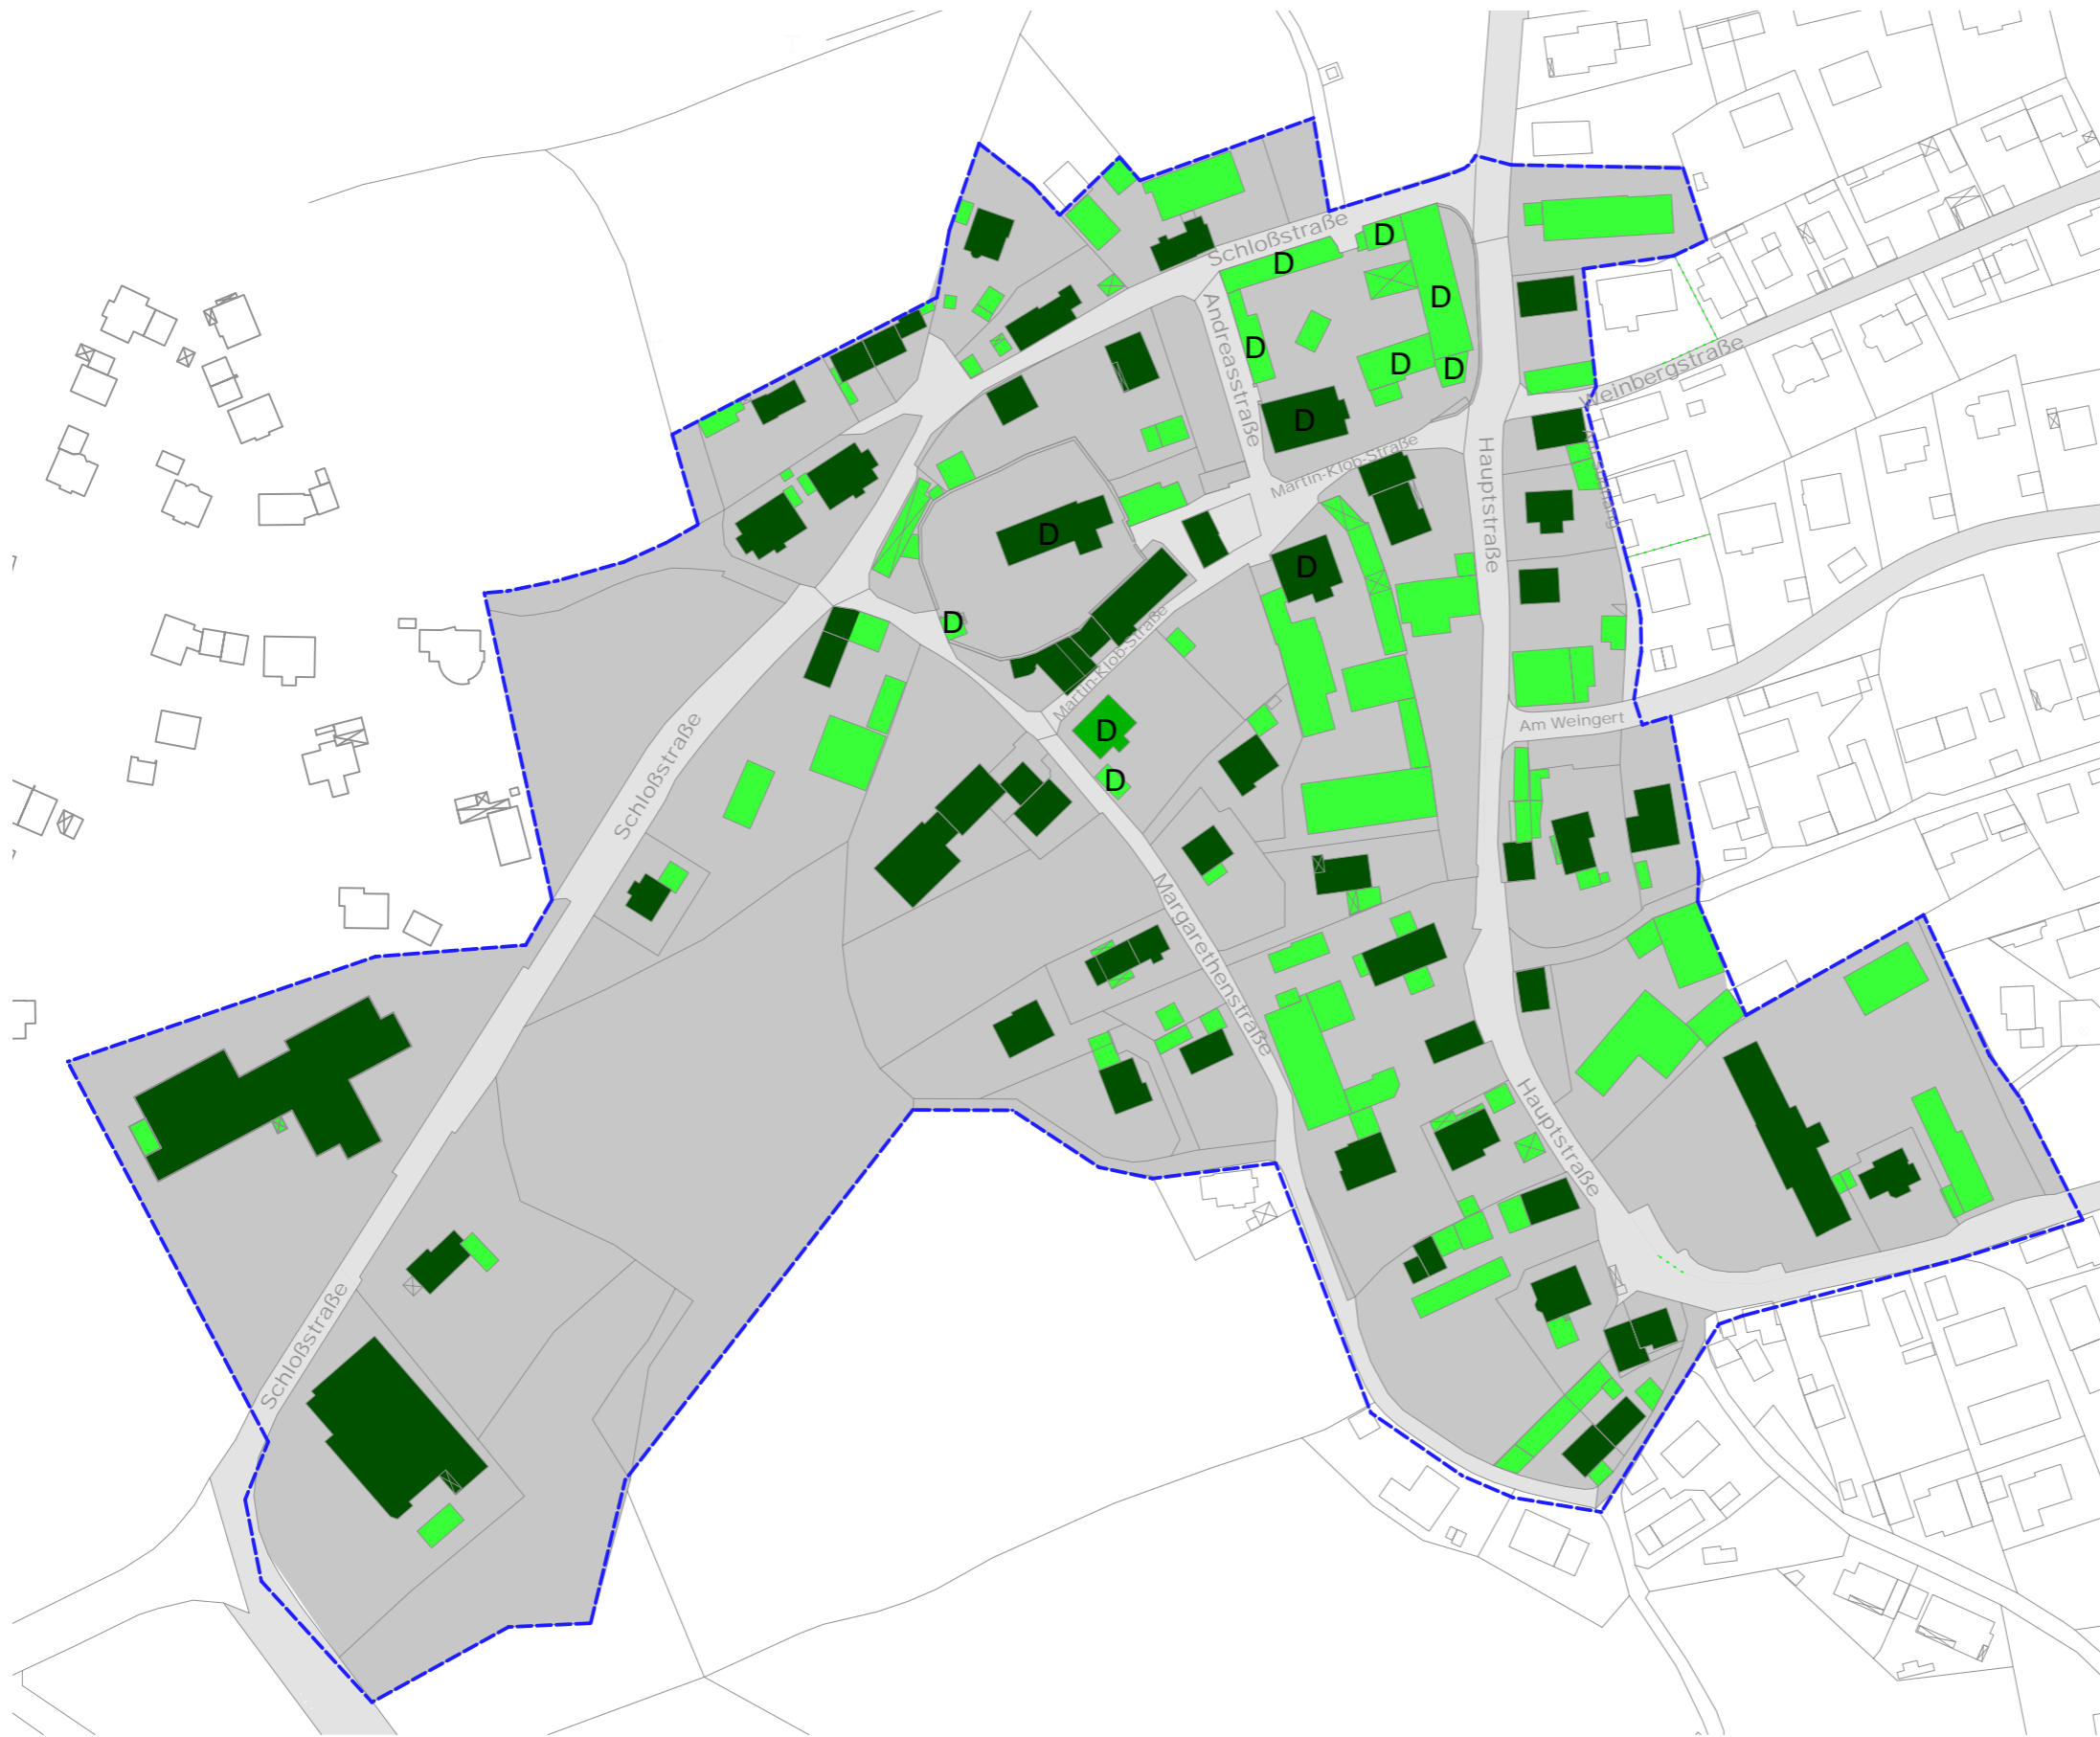
- hauptgebäude
- nebengebäude
- D baudenkmäler
- ⋯ umgriff

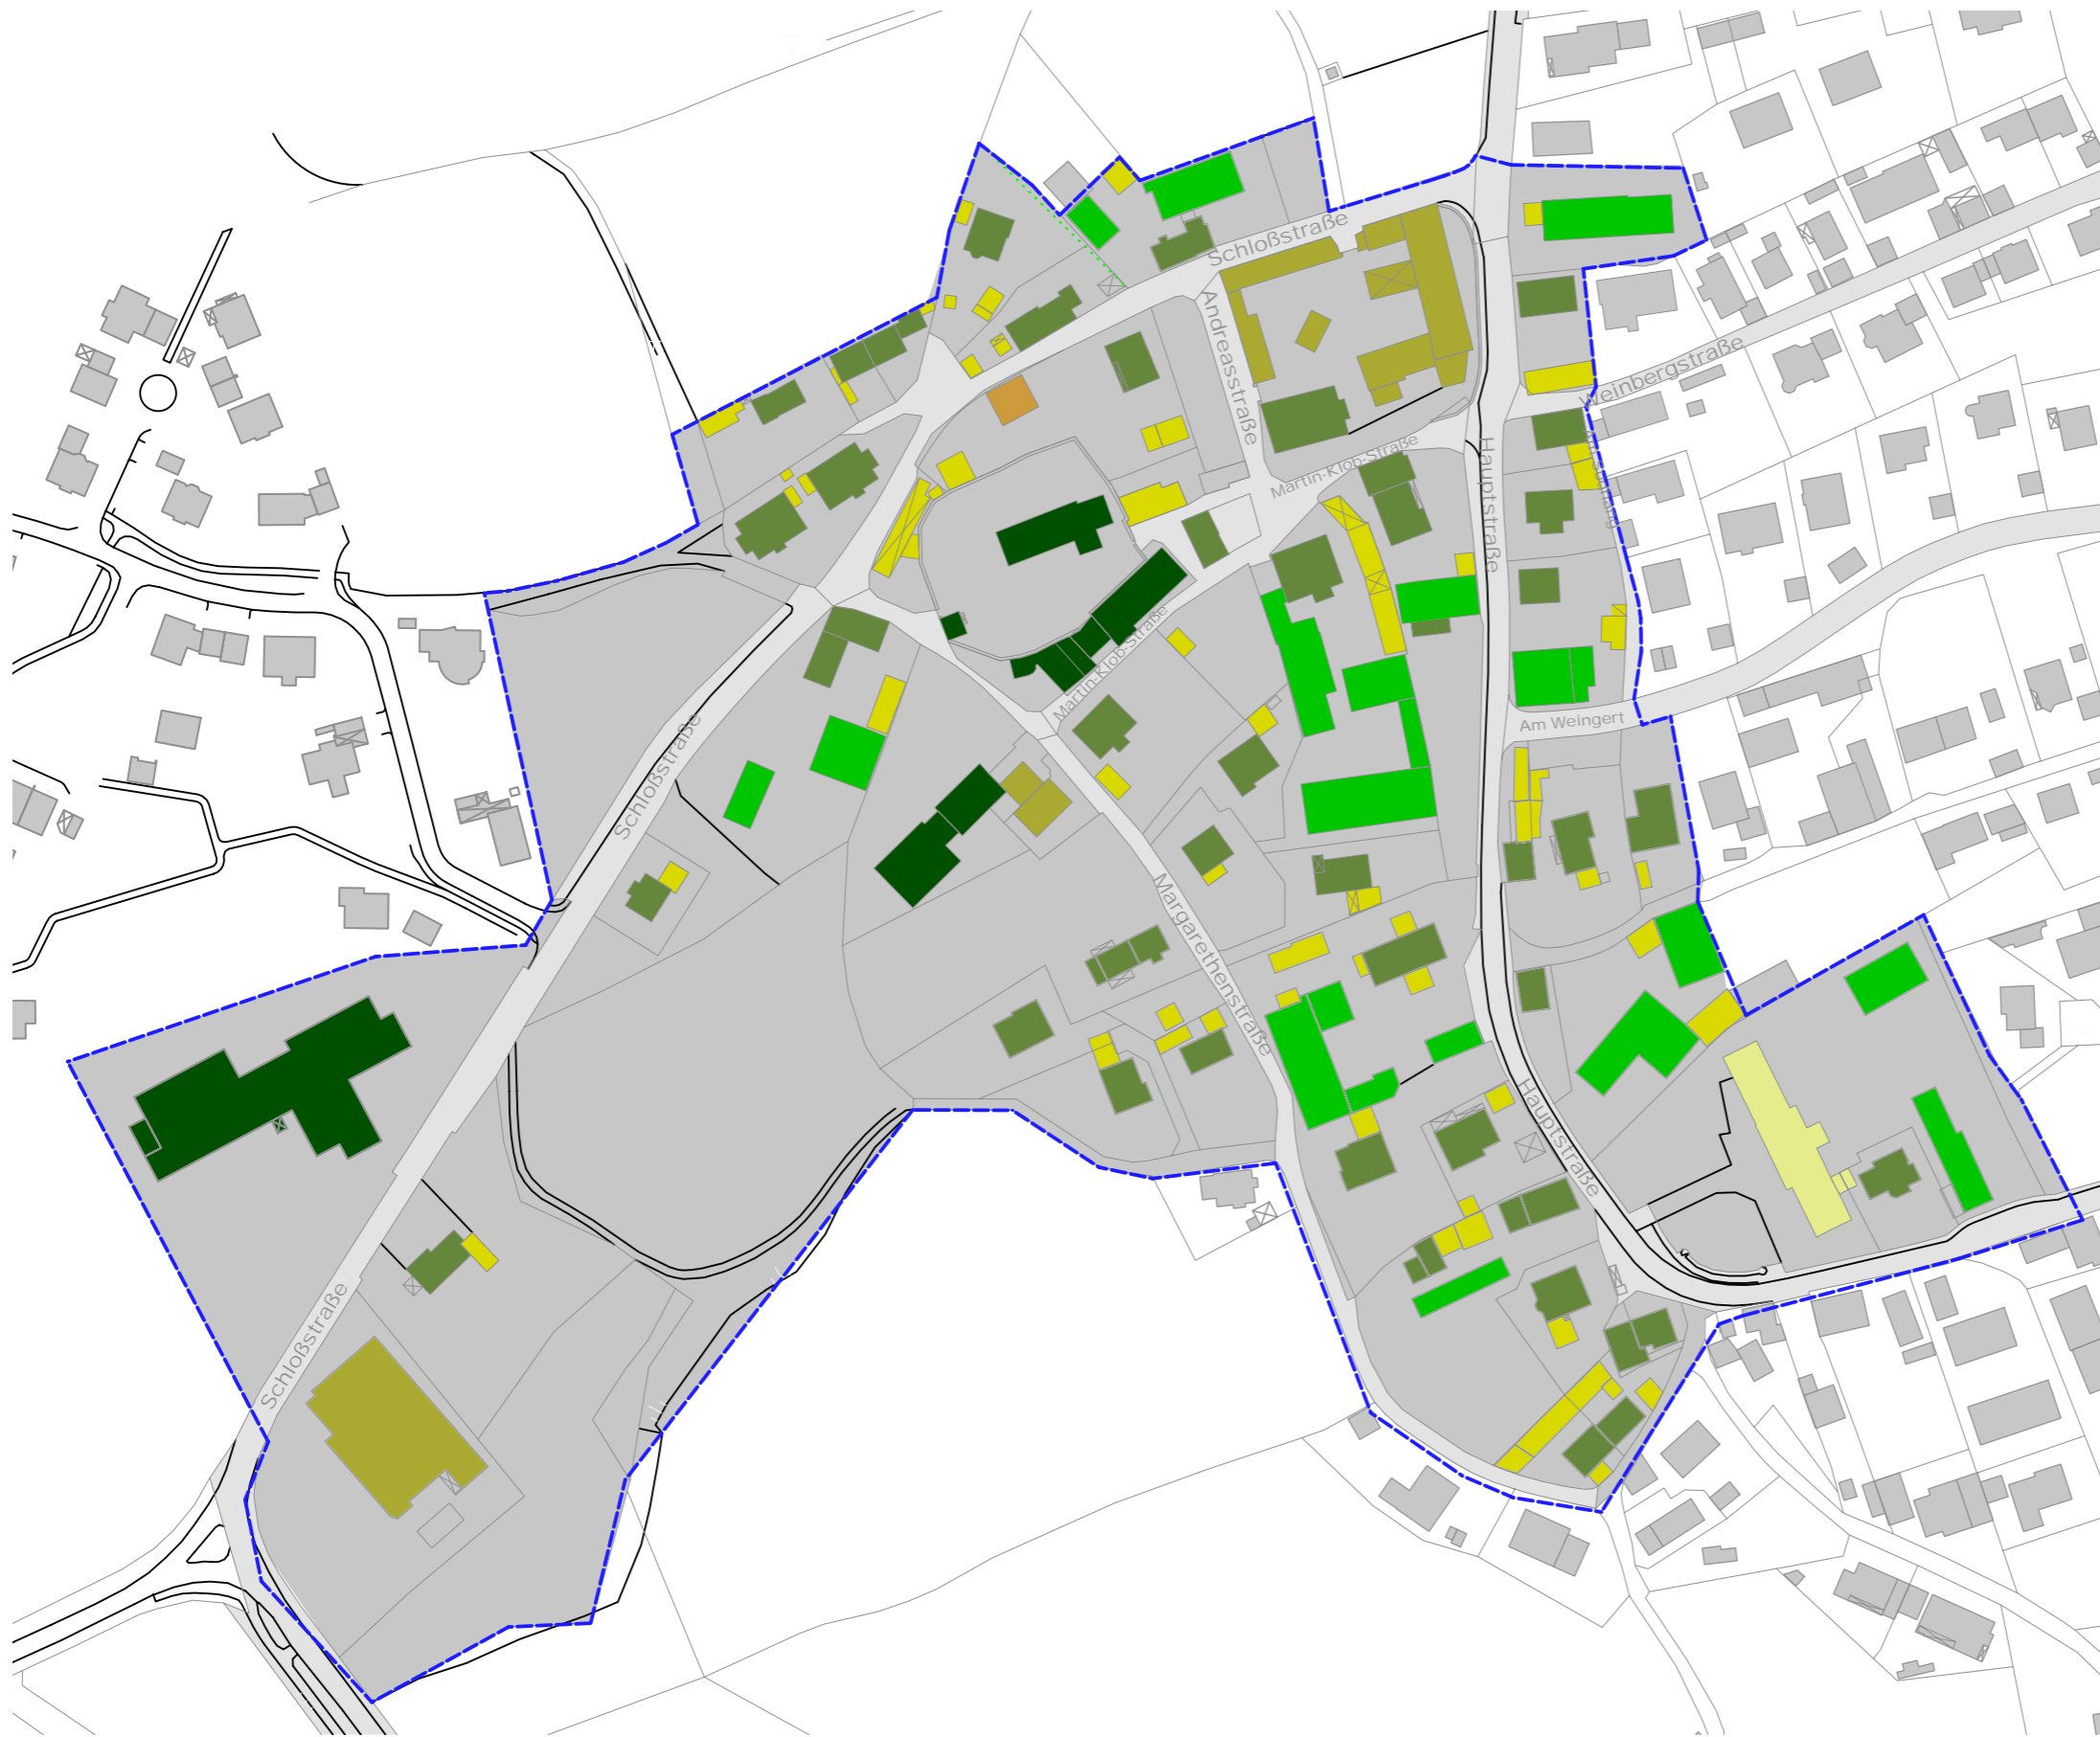
- öffentlich
- private wohngebäude
- stallungen/scheunen
- gewerblich
- leerstand
- garagen/schuppen
- gastronomie
- umgriff

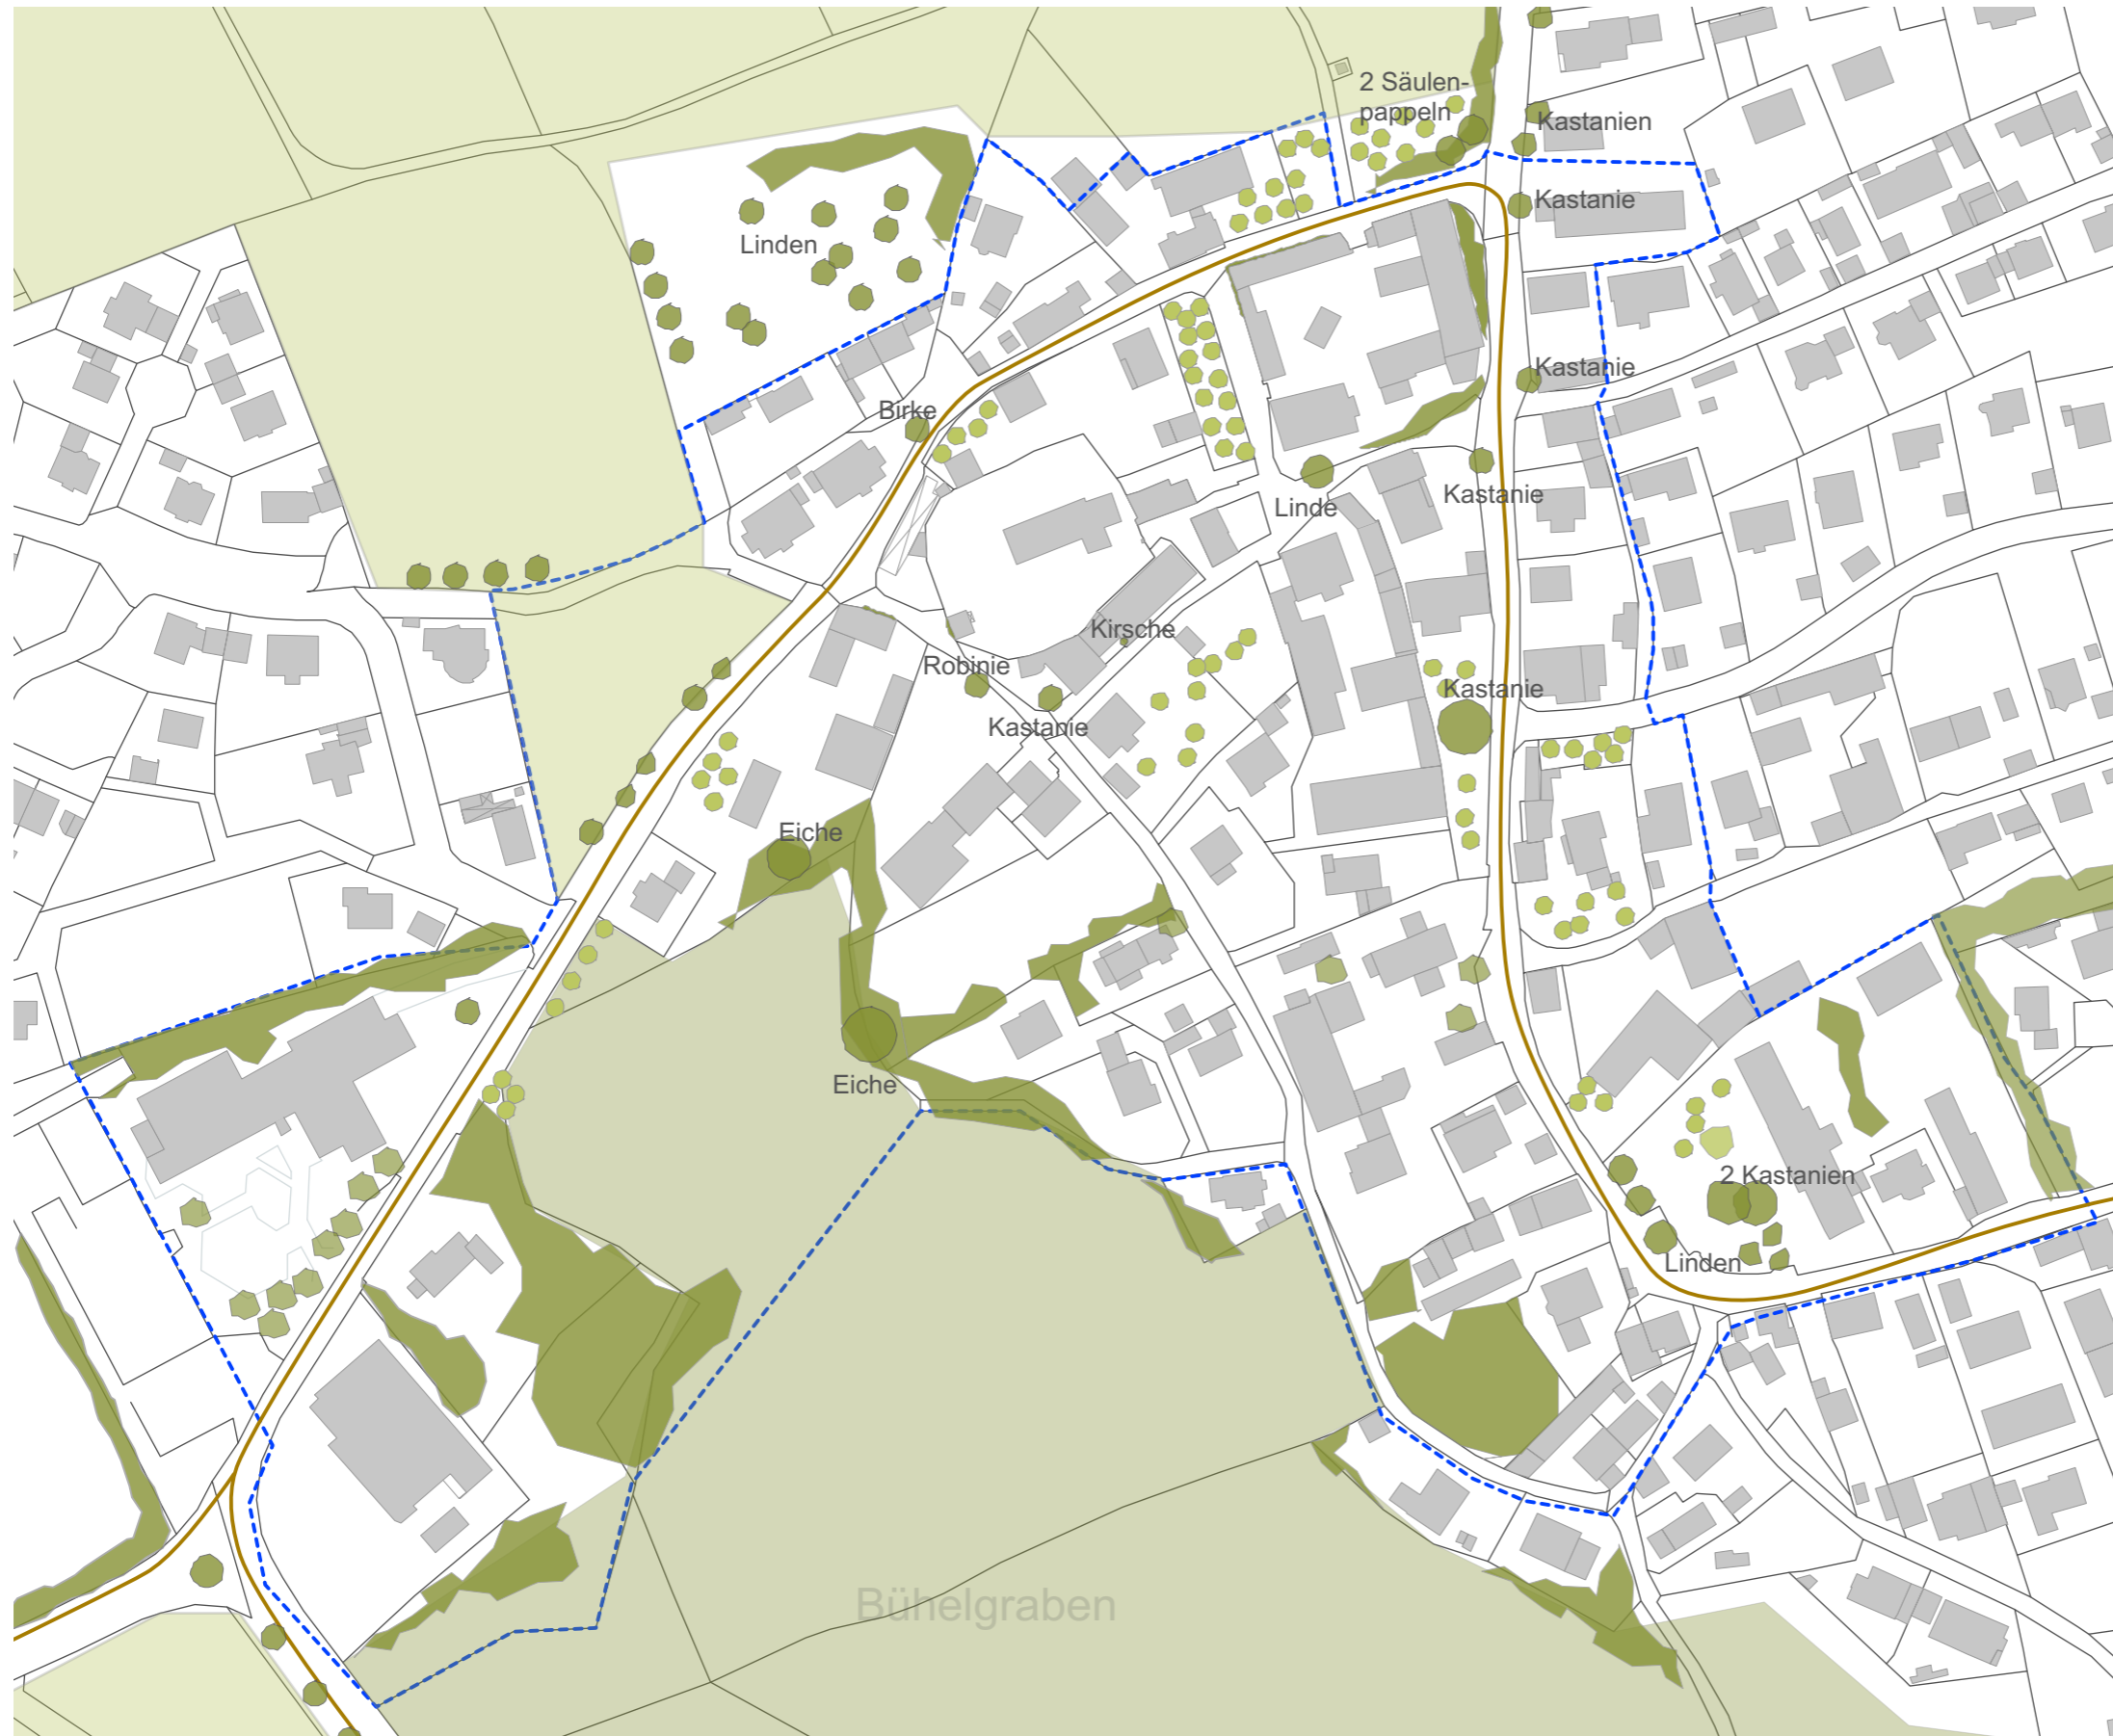
- obstbäume
- markante einzelbäume
- hecken + flächige baumstrukturen
- umgebende kulturlandschaft
- obstwanderweg
- - - umgriff

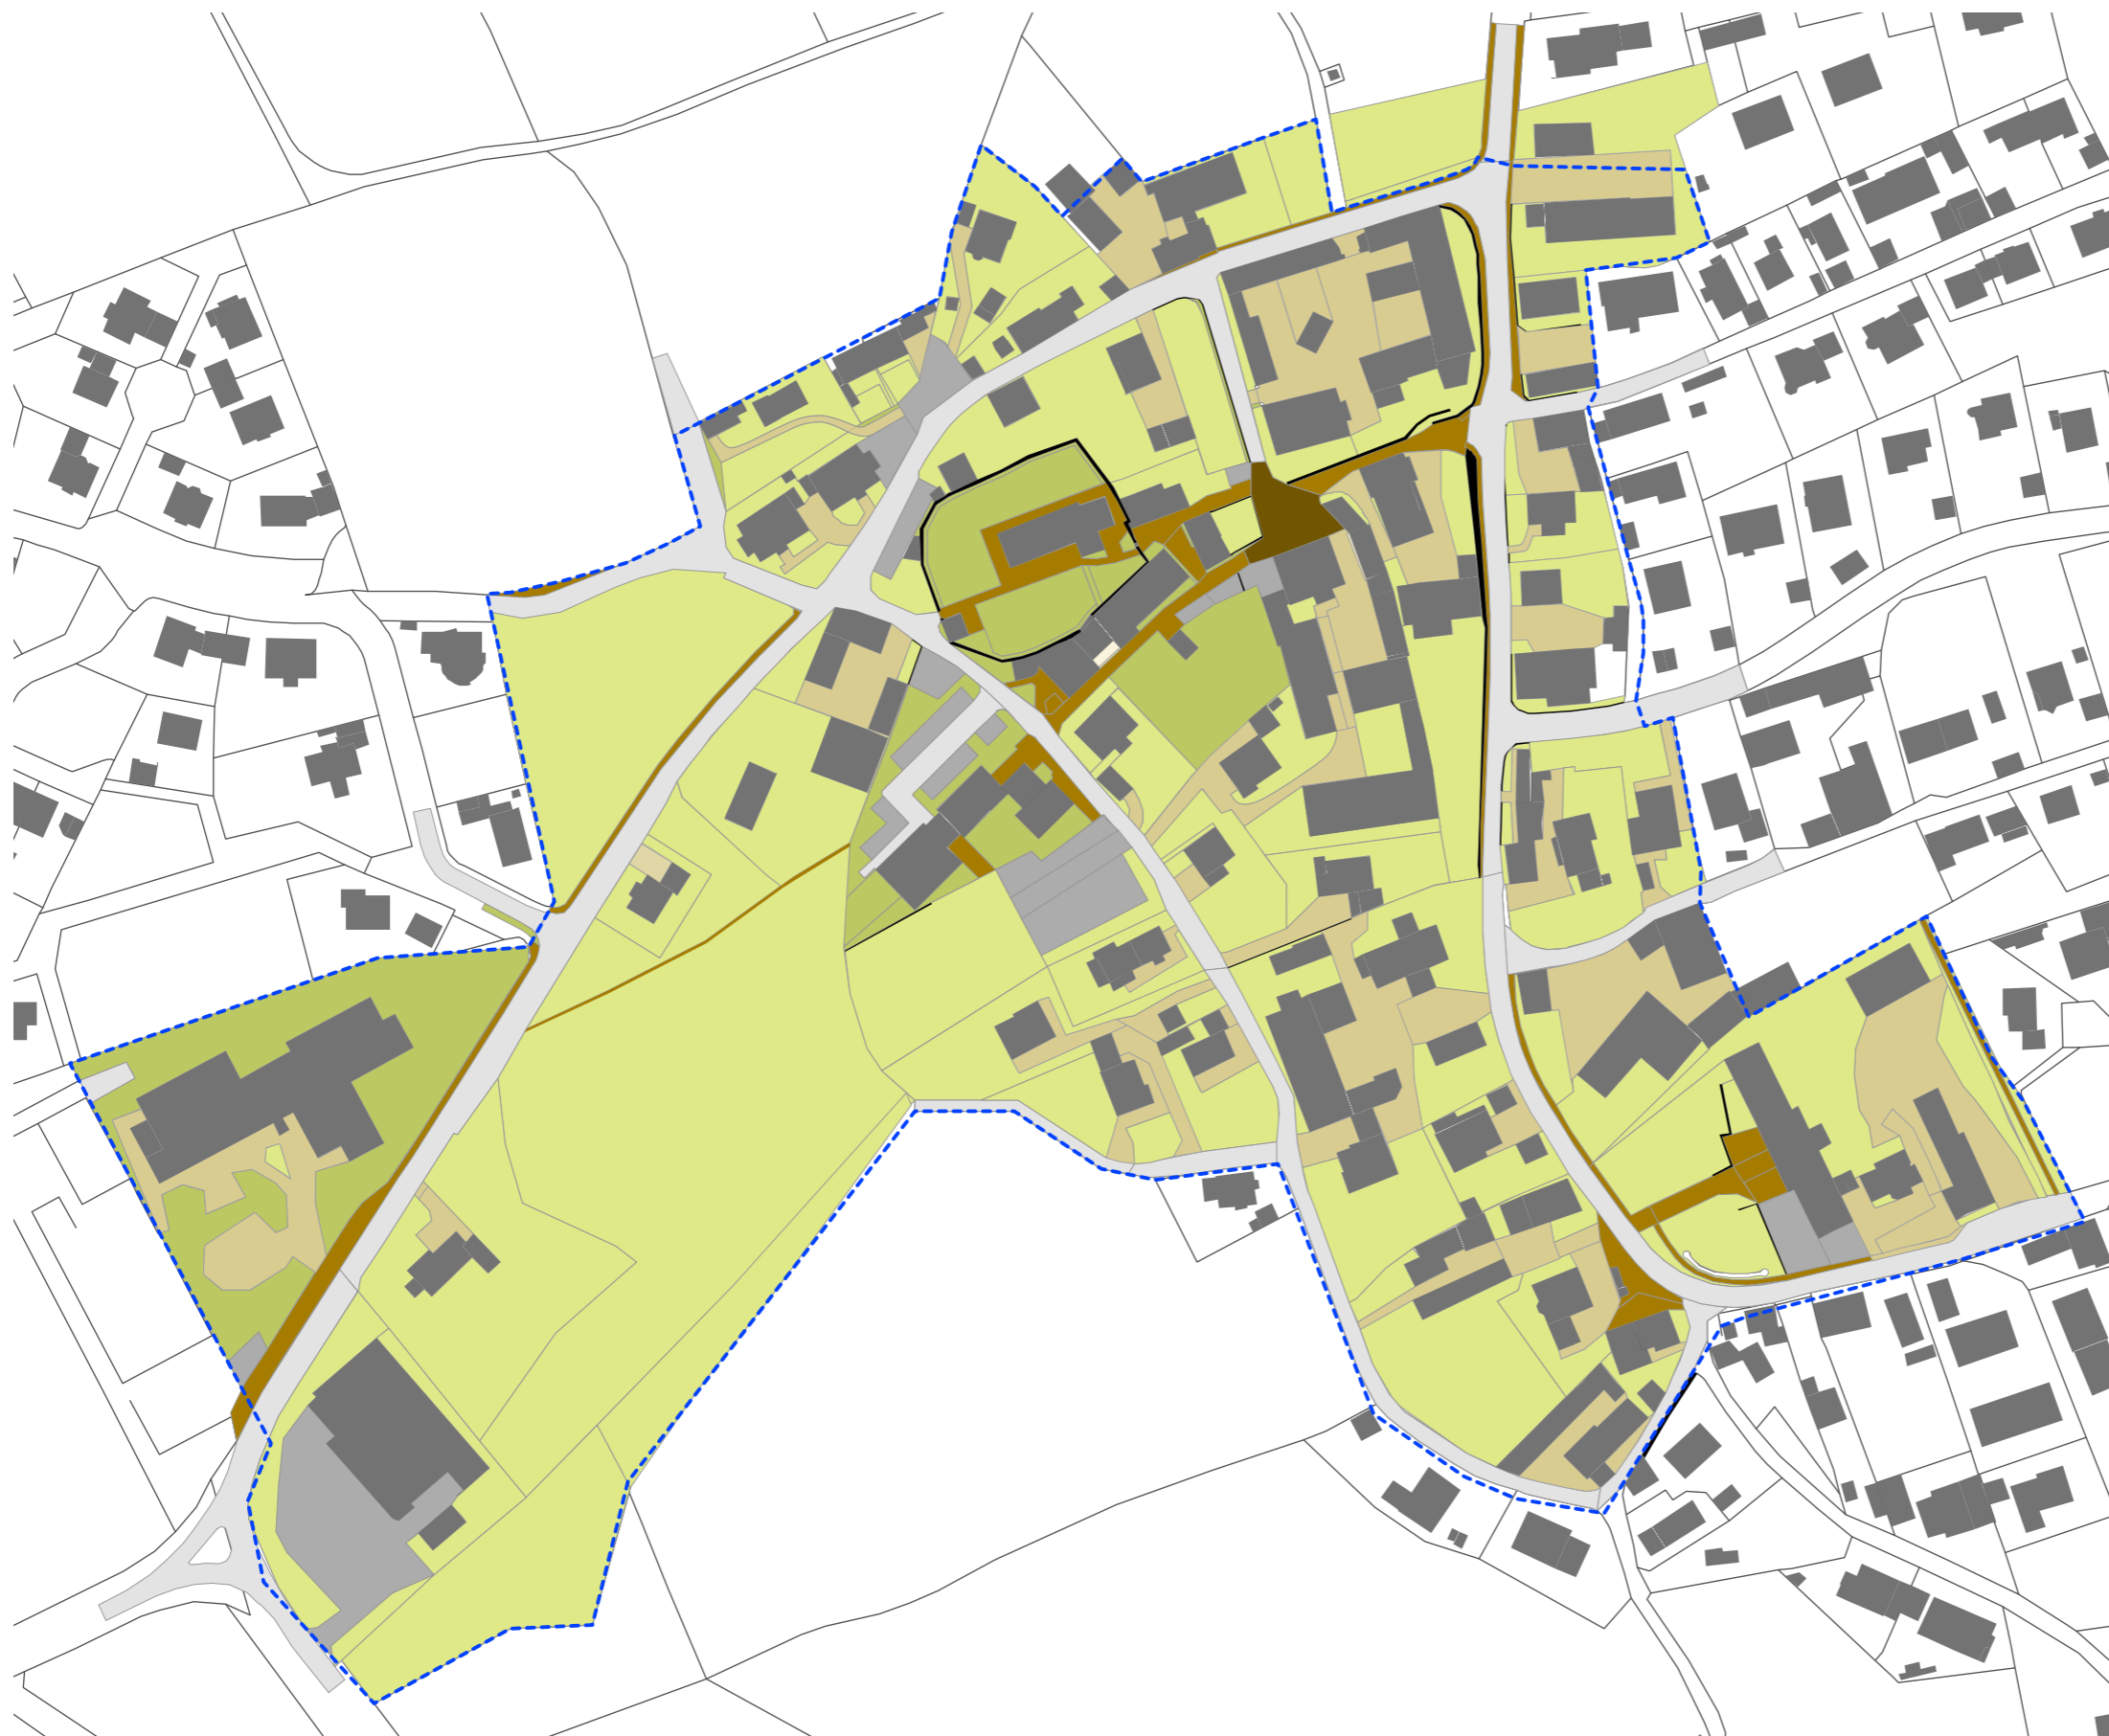
nutzungen freiraum:

Den Ortskern durchziehen fußläufige Verbindungen zwischen den westlichen und östlichen Ortsteilen. Sie verlaufen durch nennenswerte öffentliche Räume wie die Martin Klob-Straße zwischen Kindergarten und Spielplatz, über den Rathausplatz und zur Schule.

Eingefasst wird der Ortskern von verschiedenen Straßenräumen (Hauptstraße, Schloßstraße, Margarethenstraße).

Aufenthaltsbereiche für Fußgänger sind hier meist nicht oder kaum ausgebildet.

Im ganzen Ort sind viele private Stellplatzflächen verteilt, die öffentlichen Parkplätze befinden sich schwerpunktmäßig am Rathaus bzw. auf dem Festplatz, sowie am neuen Friedhof im Randbereich.

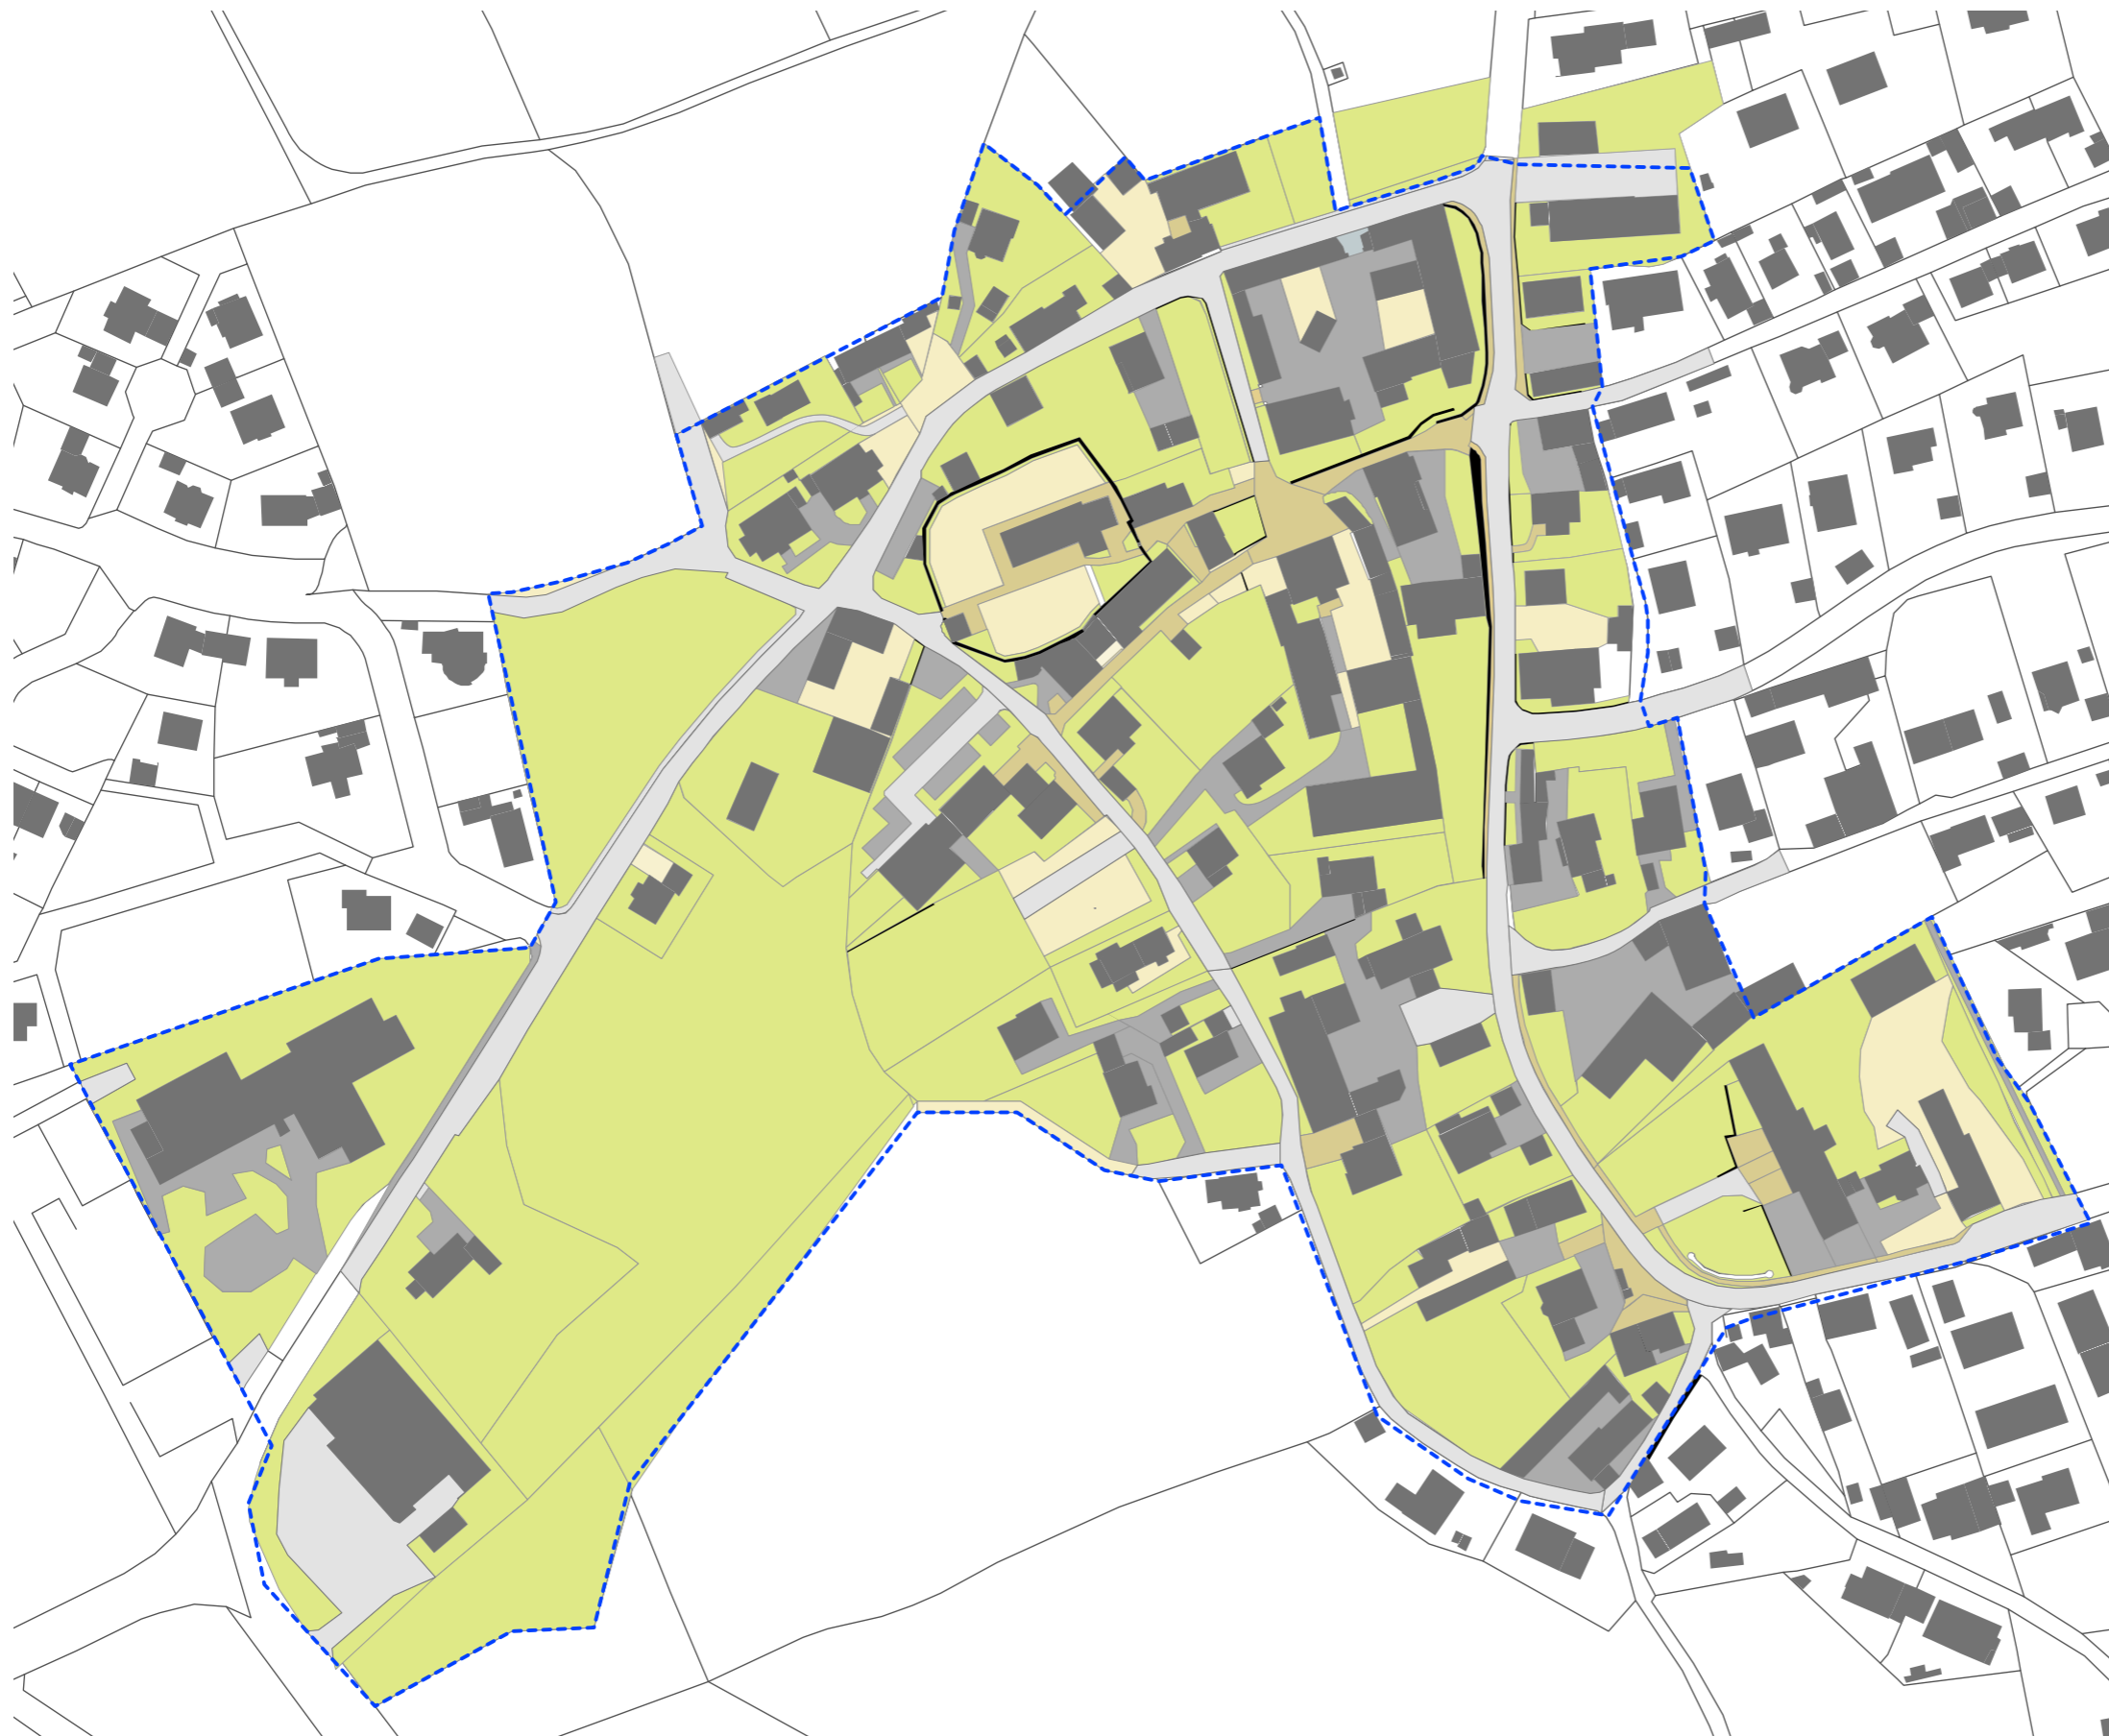
oberflächen:

In öffentlichen Bereichen befindet sich in den vorrangig fußläufig genutzten Bereichen im Kern um Schloss und Kirche viel Natursteinpflaster.

Am Rathausplatz und vielen privaten Flächen ist vor allem Betonpflaster verlegt, ebenso in vielen größeren Höfen. Einige Hofstellen und als Parkfläche genutzte Randbereiche sind geschottert.

Die Fahrbahnen der vorhandenen Straßen sind asphaltiert, größtenteils sogar die komplette Oberfläche des Straßenraumes.
