grobanalyse städtebauförderung pettendorf

Städtebauliche Defizite in Pettendorf

Priorisierung der Maßnahmen

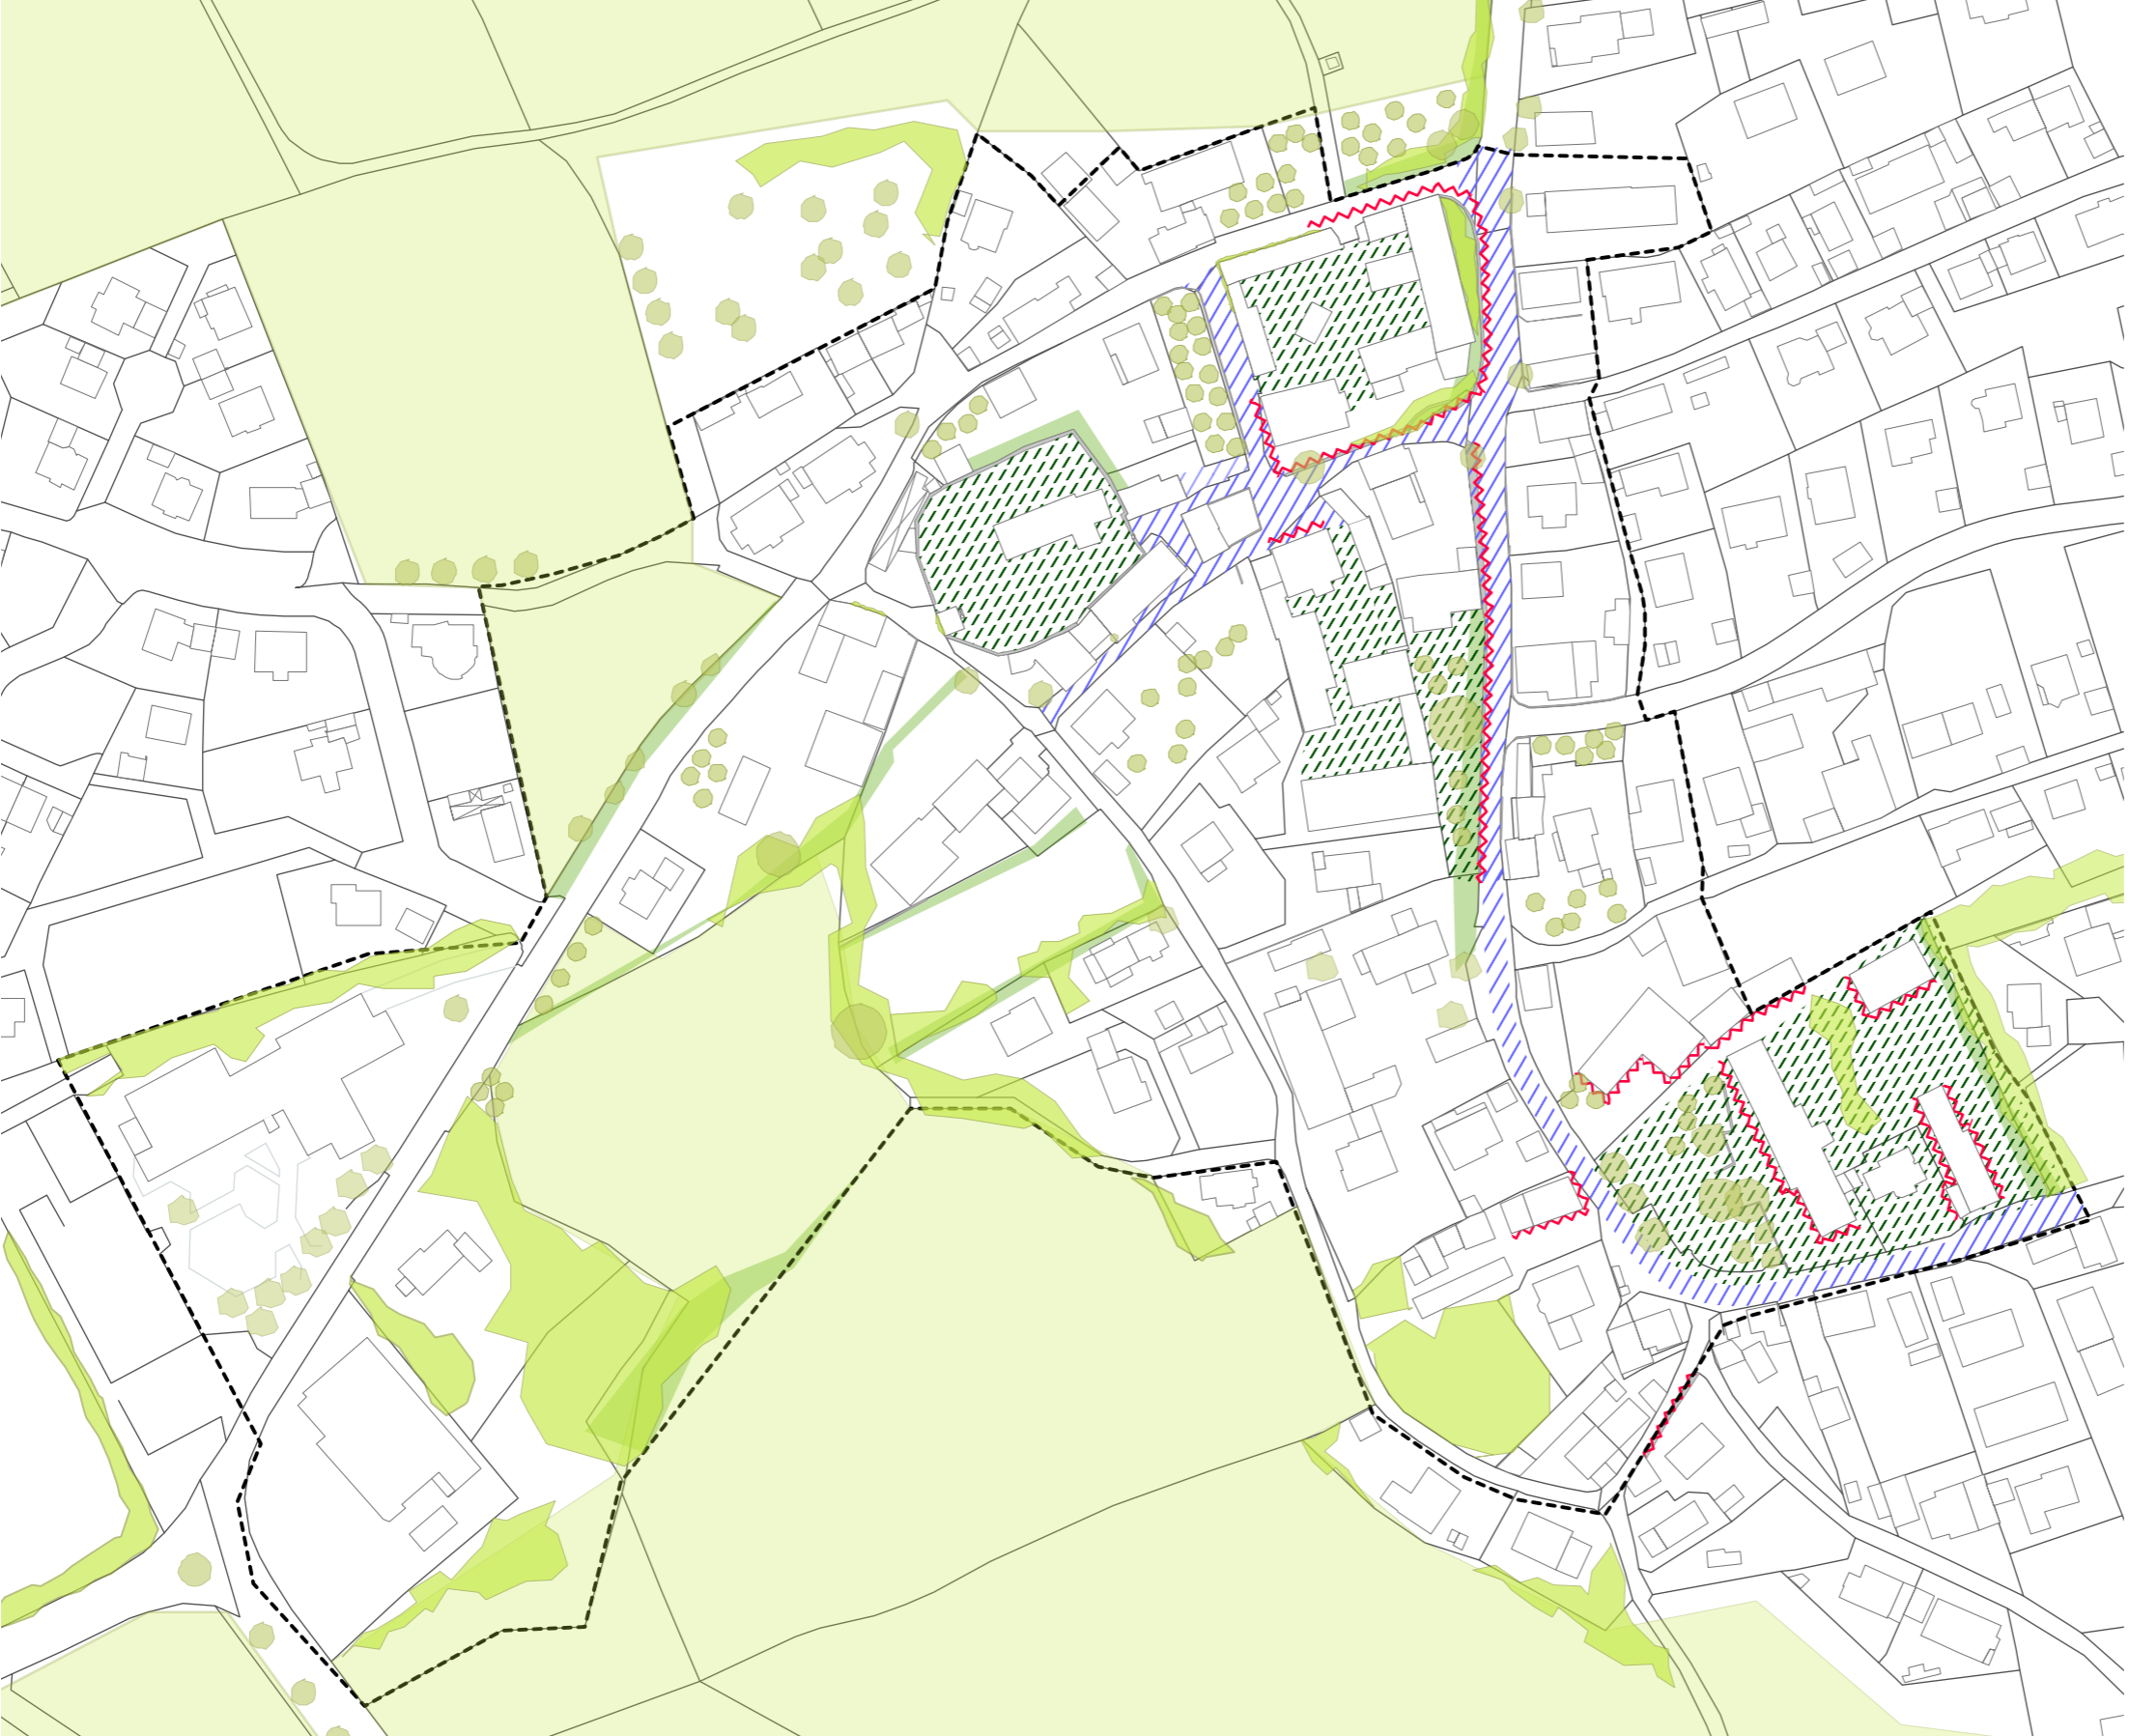
bewegungsräume
-

hof- und freiräume
-

prägende raumkanten
-

prägende böschung
-

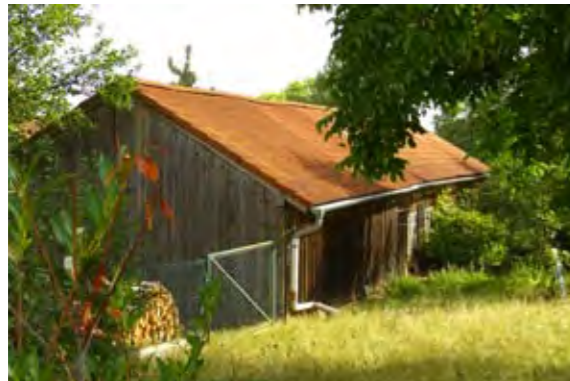
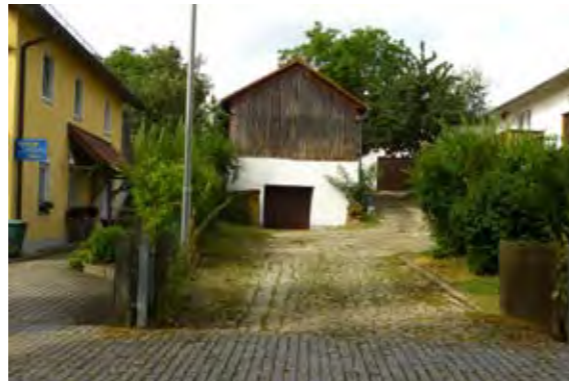
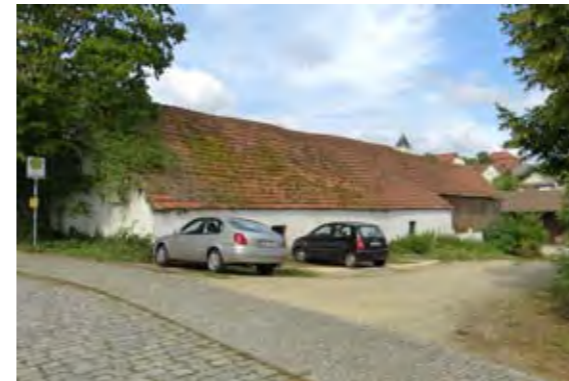
Charakteristisch sind die zahlreichen Natursteinmauern und viele erhaltungswürdige Gebäude, die das Ortsbild prägen.

Hierunter auch einige landwirtschaftliche Baustrukturen, wie z.B. erhaltenswerte Scheunen in Zusammenhang mit ansprechenden Hofstrukturen und Stallungen.

Die Fußgängerbereiche im historischen Kern zwischen Rathaus, Kirche, Schloss und Hauptstraße passen sich aufgrund ihrer ansprechend ausgeführten Natursteinpflasterung gut in die Umgebung und die dörflich geprägten Ortsstrukturen ein und sind daher von hohem gestalterischen Wert.

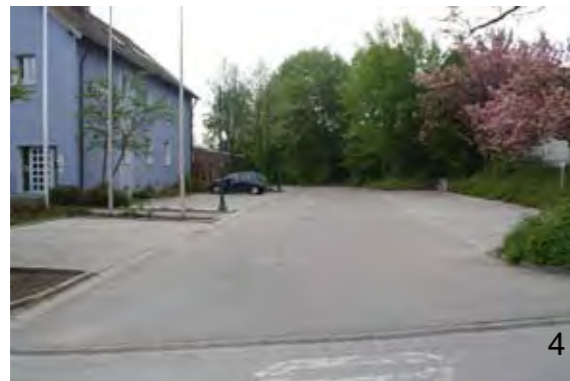
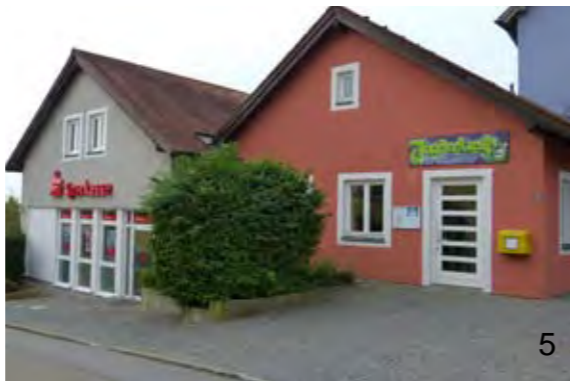
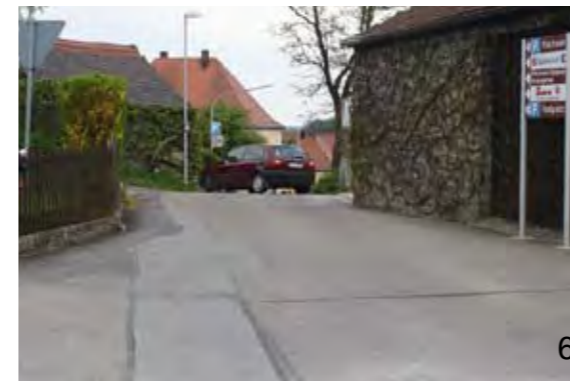
Die Schule und der neu angelegte Friedhof liegen im Gegensatz zu Kirche, Rathaus und Kindergarten eher im Randbereich und sollten mehr an den Ort angebunden werden (1, 2).

Der Fußgängerüberweg zur Schule (1) ist nicht angemessen ausgebaut, im Bereich Schloßstraße 15 fehlt er ganz (10).

Der Ortseingang von Südwesten her wird derzeit unattraktiv durch einen großen Supermarkt definiert (3). Diesem fehlt die fußläufige Anbindung an den Ort.

Östlich an den Mayerwirt angrenzend verläuft ein Fußweg zum Spielplatz mit hoher innerörtlicher Bedeutung, der gestalterisch weit hinter seinen Potenzialen bleibt (11).

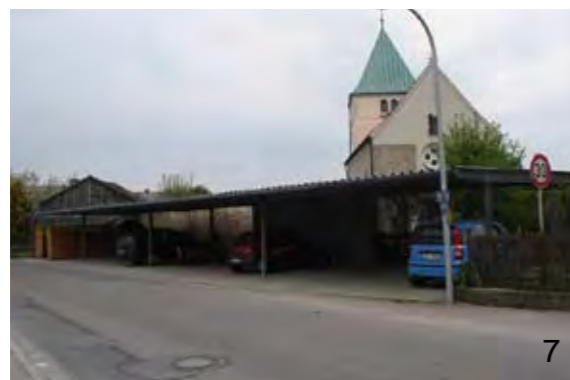
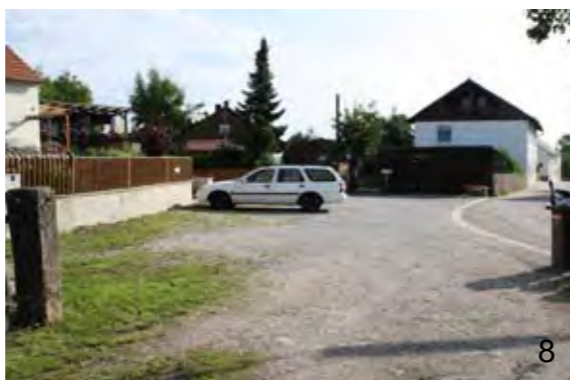
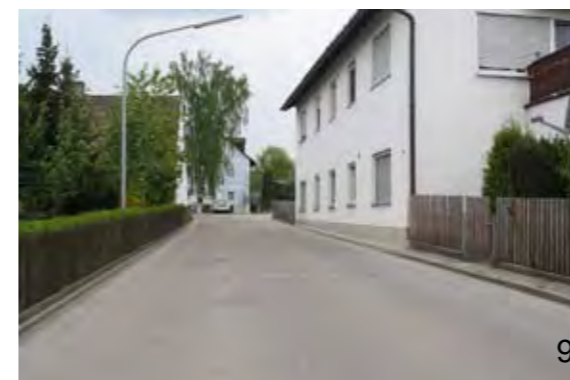
Die derzeitige Gestaltung des Rathausplatzes (4) und des Vorbereiches Sparkasse (5) ist funktional angemessen, der Ort wird seiner repräsentativen Rolle jedoch wegen seiner vorrangigen Ausgestaltung als Parkplatz nicht gerecht.

Ebenfalls östlich Mayerwirt: von der Gebäudestellung her eine charakteristische Situation, die Bausubstanz ist jedoch in einem sehr schlechten Zustand (12).

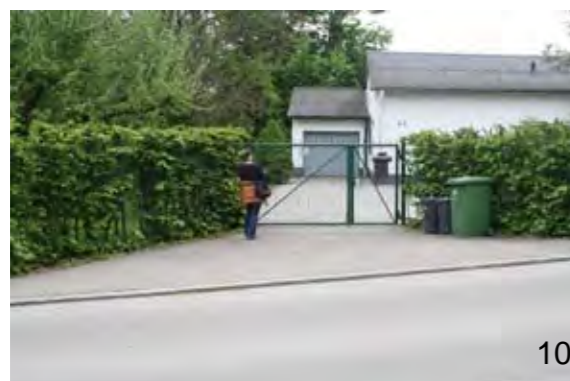
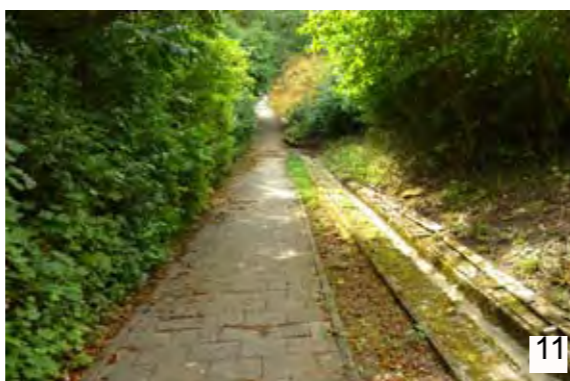
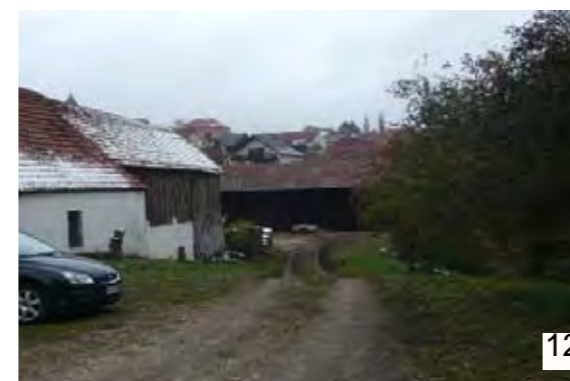
Problematisch ist ebenfalls die Zufahrt zum Rathaus über die Schloß- und Margarethenstraße (6). Sie ist unübersichtlich und wird momentan vor allem durch einen Carport (7) definiert. Dieser steht als Fremdkörper vor der attraktiven Friedhofsmauer, die den dortigen Freiraum sonst deutlich prägen und aufwerten könnte.

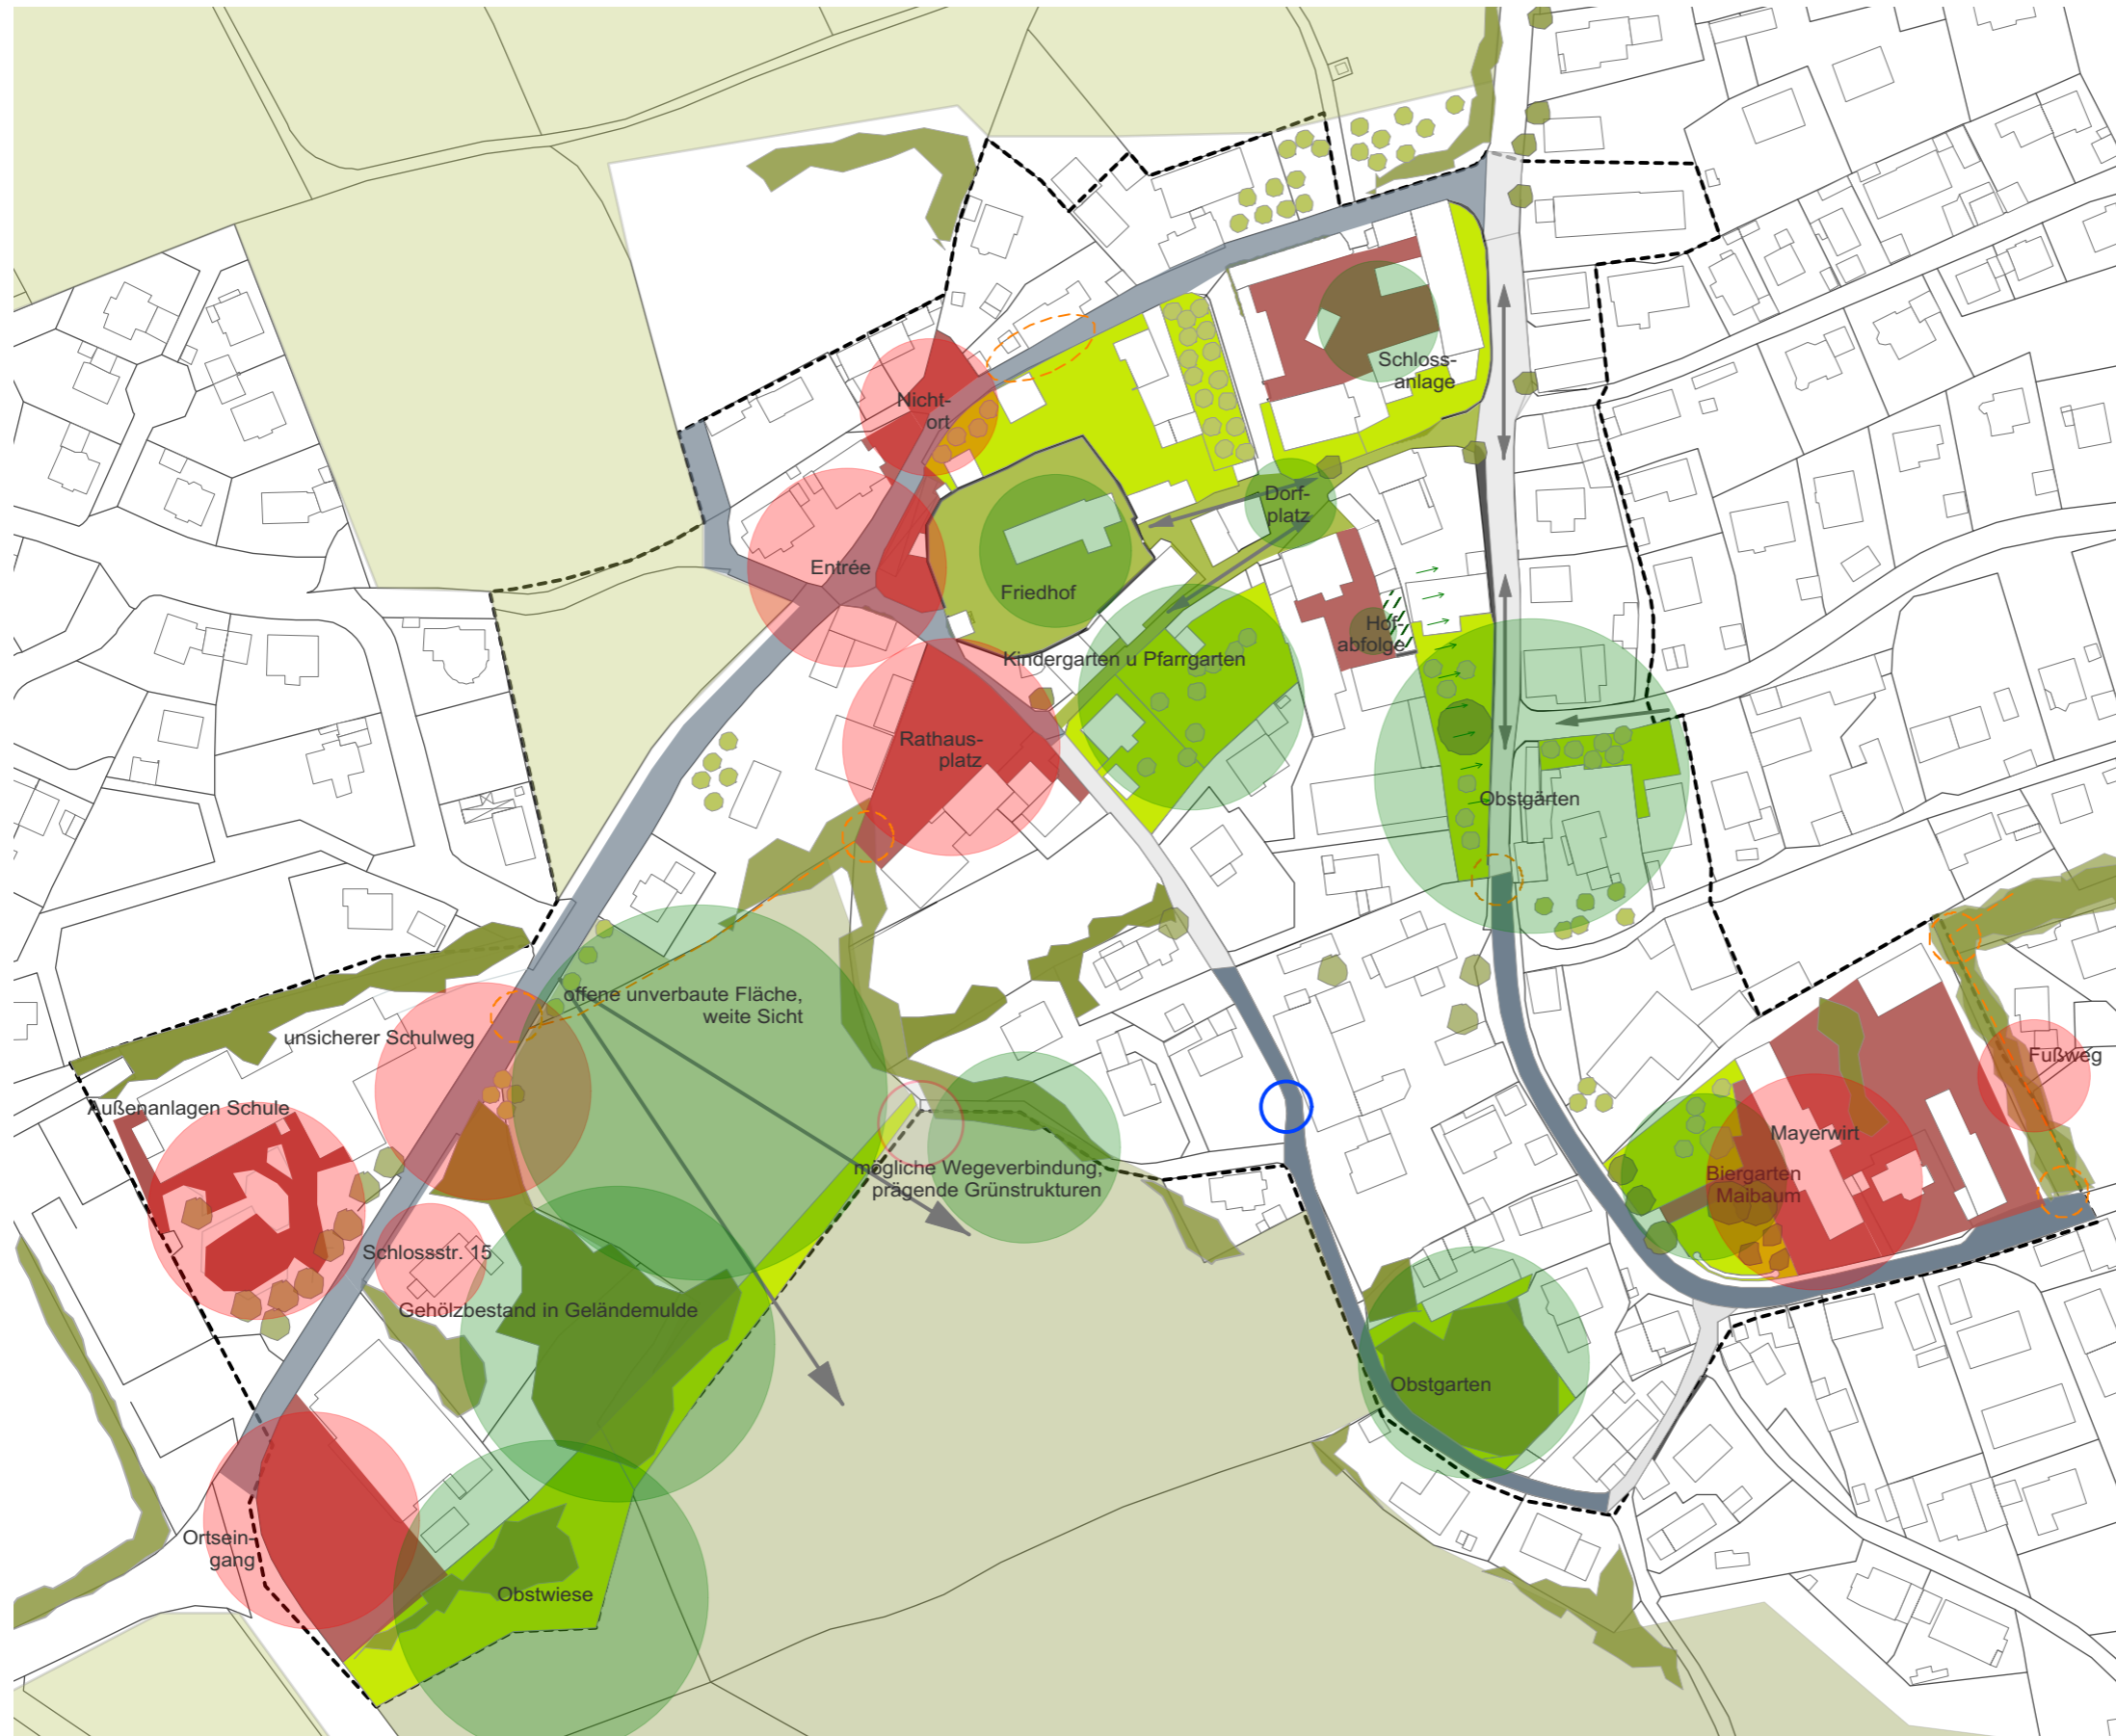
In nahezu allen Straßenräumen wird der PKW-Verkehr überbetont, eine Nutzungs- oder Aufenthaltsqualität für Fußgänger ist kaum vorhanden (8).

An unübersichtlichen Engstellen gibt es gefährliche Situationen vor allem für Fußgänger (9).

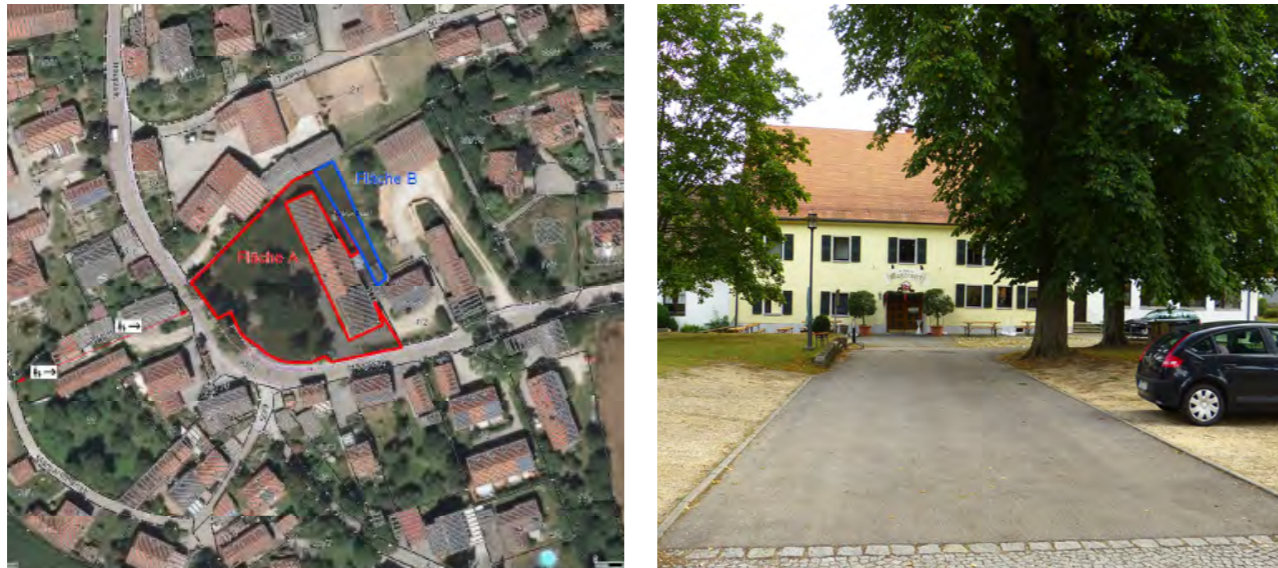
G 1 lit. a-c Bürgertreff - Erhalt Wirtshaus - Erwerb/Umbau
Fl.Nr. 1 - 3533 m²

- a) Umgestaltung Bürgertreff
- b) Sanierung und Erhalt Wirtshaus
- c) Raumangebote für kulturelle und soziale Nutzungen

Maßnahme	Veränderung	Ansatz	Quelle
Hauptmaßnahmen	a) Umgestaltung Bürgertreff, b) Sanierung und Erhalt Wirtshaus, c) Raumangebote für kulturelle und soziale Nutzungen		
Verkehrswertgutachten	Feststellung der Werte als belastbare Verhandlungsgrundlage	30.000,00 €	Kostensatzung Verkehrswertgutachten
Grunderwerb Fläche A	2.470 m ²	430.000,00 €	Bodenrichtwerte
Grunderwerb Fläche B	290 m ²	54.000,00 €	Bodenrichtwerte
Gebäudeerwerb		650.000,00 €	geschätzt
Umbau Altbestand		1.000.000,00 €	geschätzt
Zusatzbauten		100.000,00 €	geschätzt
Parkplätze		100.000,00 €	geschätzt
Biergarten		30.000,00 €	geschätzt
Einrichtung		200.000,00 €	geschätzt

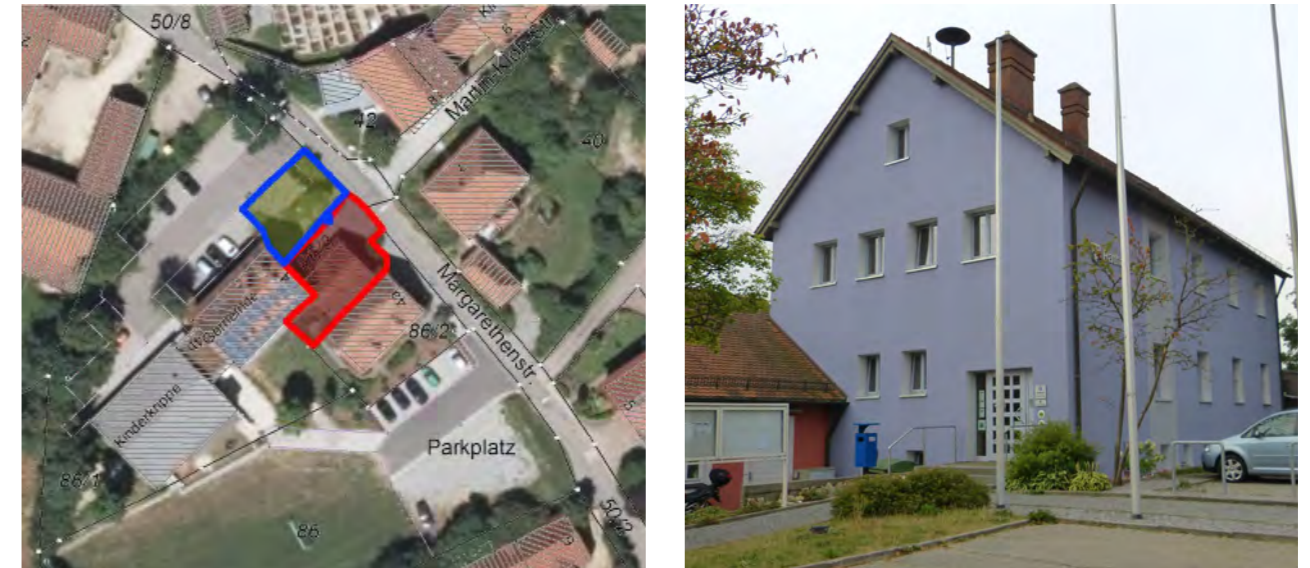
G 2+3 Rathaus + ehemaliges Postgebäude - Umbau
Fl.Nr. 86/1 + 86/3 - 226 m²

- barrierefreie Gestaltung; Eingangsbereich neu
- Als Erweiterung für das Rathaus, barrierefreie Verwaltungsräume, Bürgerbüro

Maßnahme	Veränderung	Ansatz	Quelle
Umgestaltung Eingangsbereich	Vordach, Rampe, Schaukästen, Information	45.000,00 €	Kostenschätzung derori
Erwerb Postgebäude	Eigentum Gemeinde	105.000,00 €	Angebot Eigentümer
Erwerb Postgebäude	Nebenkosten (GE-Steuer, Notar)	2.000,00 €	
Umbau Postgebäude	Anschluss an Heizung Rathaus	11.000,00 €	Kostenvoranschlag Fachfirma
Umbau Postgebäude	Anschluss an Strom Rathaus	5.000,00 €	Schätzung
Umbau Postgebäude	Anschluss IT	3.000,00 €	Schätzung
Umbau Postgebäude	Erneuerung Fenster (energetische Verbesserung) 10 Stck. a` 350,00 €	3.500,00 €	Schätzung
Umbau Postgebäude	Erneuerung Außentüre, barrierefrei	3.000,00 €	Schätzung
Umbau Postgebäude	Maler- Bodenlegearbeiten Erdgeschoss 56,11 m ²	5.000,00 €	Schätzung
Einrichtung	2 - 3 Arbeitsplätze a` 5.000,00 € (Licht, IT, Möbel etc...)	15.000,00 €	Schätzung

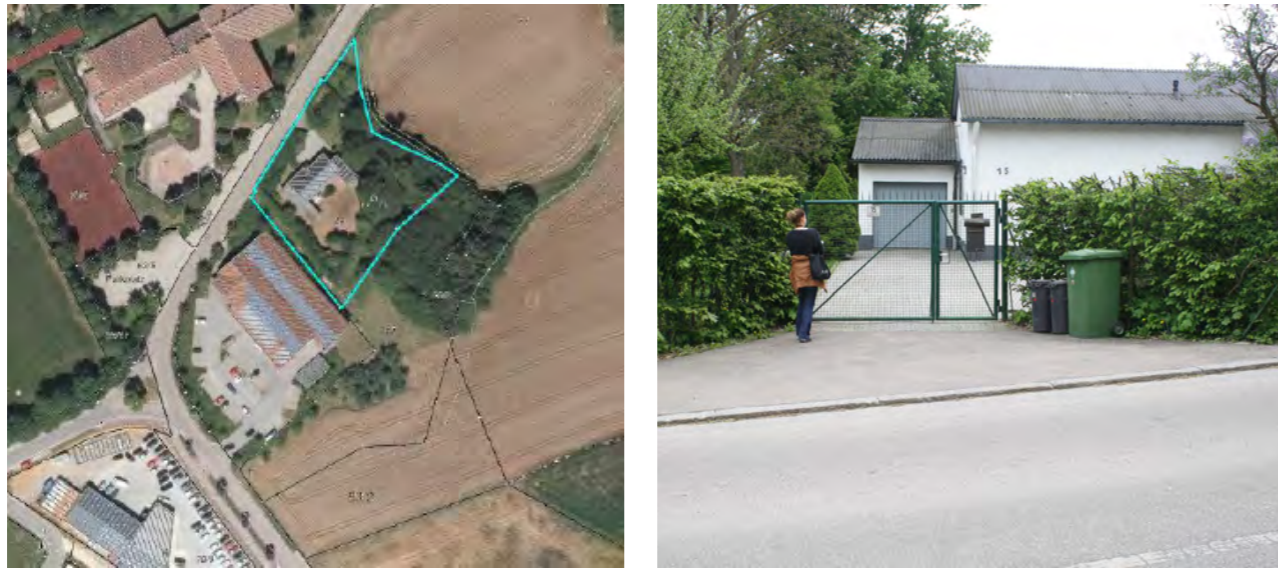
G 4 Schloßstraße 15

Teilfläche zur Verbesserung des Einzelhandels - Erweiterung Supermarkt;
Restfläche Seniorenwohnen

Maßnahme	Veränderung	Ansatz	Quelle
Abriss (Gebäudebestand aus den 1970er Jahren - energetisch, von der Substanz und den verwendeten Baustoffen wie auch aus städtebaulichen Gesichtspunkten nicht erhaltenswert)	Teilfläche für Erweiterung des bestehenden Supermarktes und damit Sicherung des Bestandes wohnortnaher Versorgung; Restfläche soll für Seniorenwohnen genutzt werden	35.000,00 €	Vergleichbare Angebote durchgeführter Maßnahmen

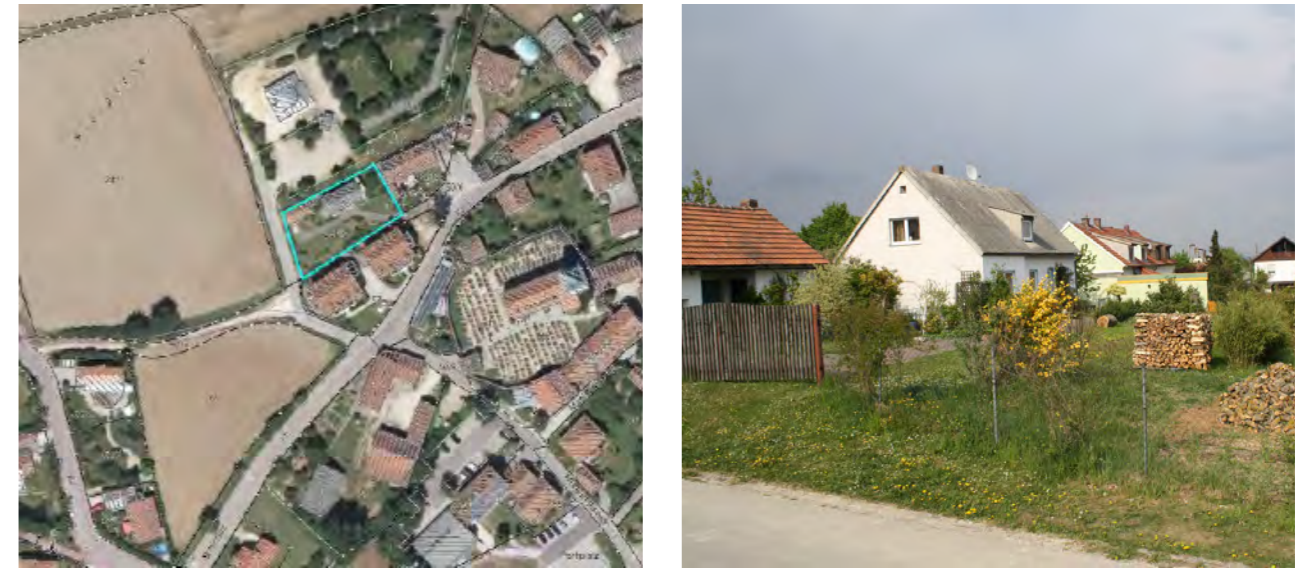
G 5 Grunderwerb Schloßstraße 12
Fl.Nr. 238/3 - 962 m²

Tauschfläche evtl. für Stellplatz

Maßnahme	Veränderung	Ansatz	Quelle
Grunderwerb einer alten Immobilie als Tauschfläche zur Umsiedlung des Stellplatzbedarfes für die Objekte Schloßstraße 14 und 14 a, Abriss Altbestand, Aufbau Carport, Bau der Stellplätze		190.000,00 €	Bodenrichtwert

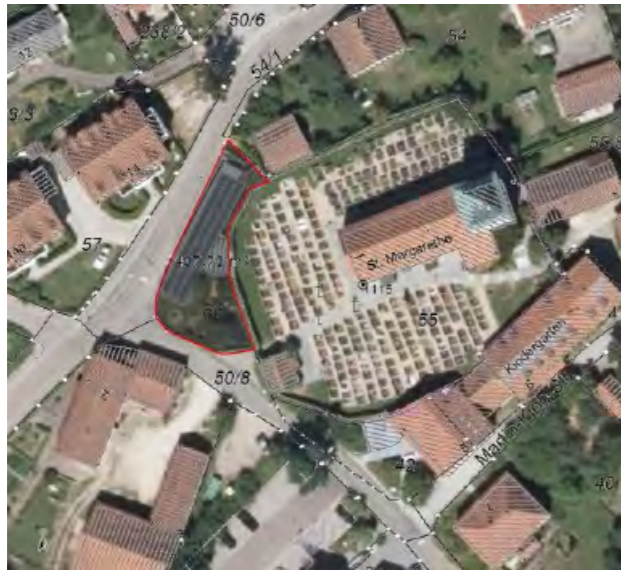
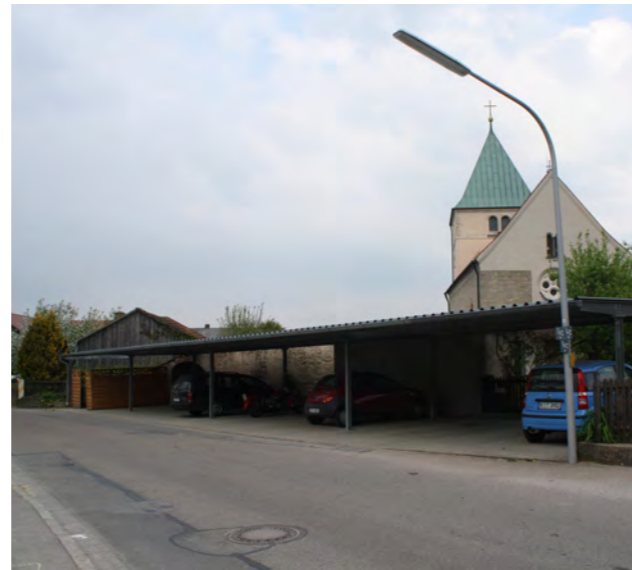
G 6 Grunderwerb Schloßstraße
Fl.Nr. 56 - 399 m²

Freiflächengestaltung (Backofen, Friedhofsmauer freistellen);
Verlegung des Carports, vgl. auch G 5

Maßnahme	Veränderung	Ansatz	Quelle
Grunderwerb und Neugestaltung zur Beseitigung eines städtebaulichen Misstandes	Abriss des Carportes , Freilegung des Backofens und Gestaltung als Eingangsbereich zur Margarethenstraße mit Hinführung auf den neugestalten Rathausplatz mit seinen zentralen Funktionen, Sicherheit der Querung der Schloßstraße verbessern v.a. für den Schulweg. Freilegen der denkmalgeschützten Friedhofsmauer und dadurch Aufwertung des Ensembles der Pfarrkirche (altes Kloster) , Verbindung zur angrenzenden Fläche/ Gebäude auf der Fl.Nr. 54	70.000,00 €	Bodenrichtwert
Abbau- und Wiederaufbau Carport und PV-Anlage	Freilegung der Fläche für Gestaltung	10.000,00 €

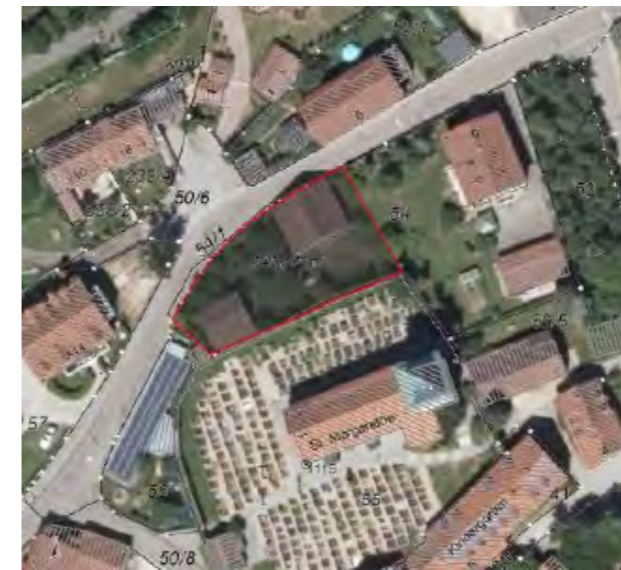
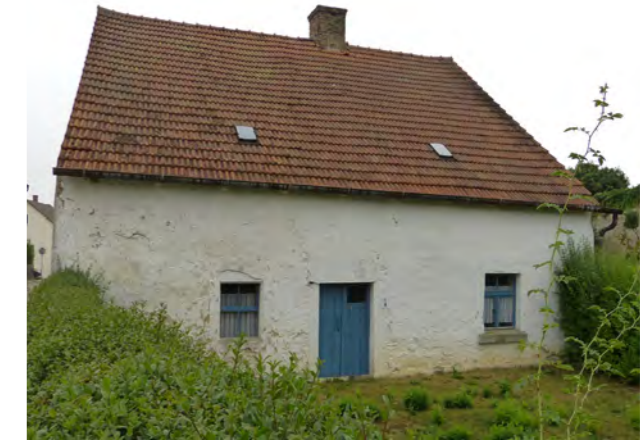
G 7 Schloßstraße 7, Grunderwerb Teilfläche Fl.Nr. 54
Sanierung Altbestand - 750 m²

Sanierung des Gebäudes, ggf. Nutzung als Bücherei,
Gehwegverbesserung, Freiflächengestaltung

Maßnahme	Veränderung	Ansatz	Quelle
Grunderwerb	Beseitigung eines städtebaulichen Misstandes und Leerstandes, Verbesserung des Schulweges	130.000,00 €	Bodenrichtwert
Sanierung (wenn möglich) eines alten Gebäudes. Städtebaulich besonders interessante Bausubstanz, steht aber mindestens seit 30 Jahren leer.	Sanierung des Gebäudes, Nutzung z.B. als barrierefreie Bücherei,	100.000,00 €	Schätzung

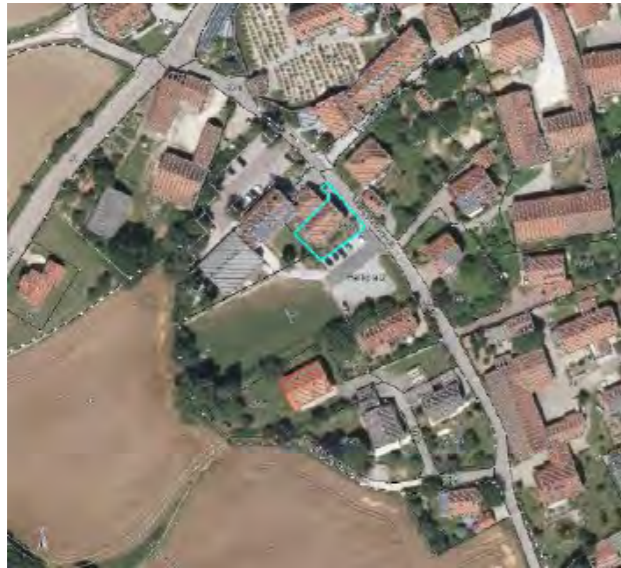
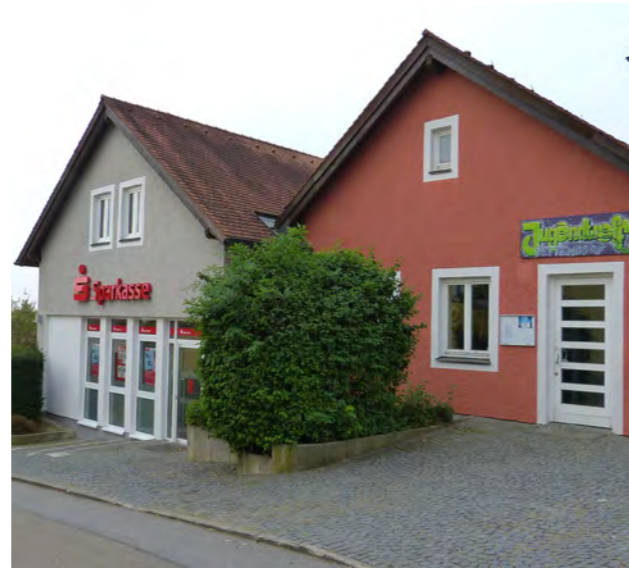
G 8 Margarethenstr. 4a,
 Grunderwerb Fl.Nr. 86/2 - 344 m²

Alternativstandort Bücherei oder andere gemeindliche/soziale Nutzung, zur Zeit nicht verkäuflich

Maßnahme	Veränderung	Ansatz	Quelle
Erwerb der Immobilie	öffentliche Nutzung, z. B. als Alternativstandort Bücherei oder andere soziale Einrichtung	210.000,00 €	Verhandlungen mit Eigentümer

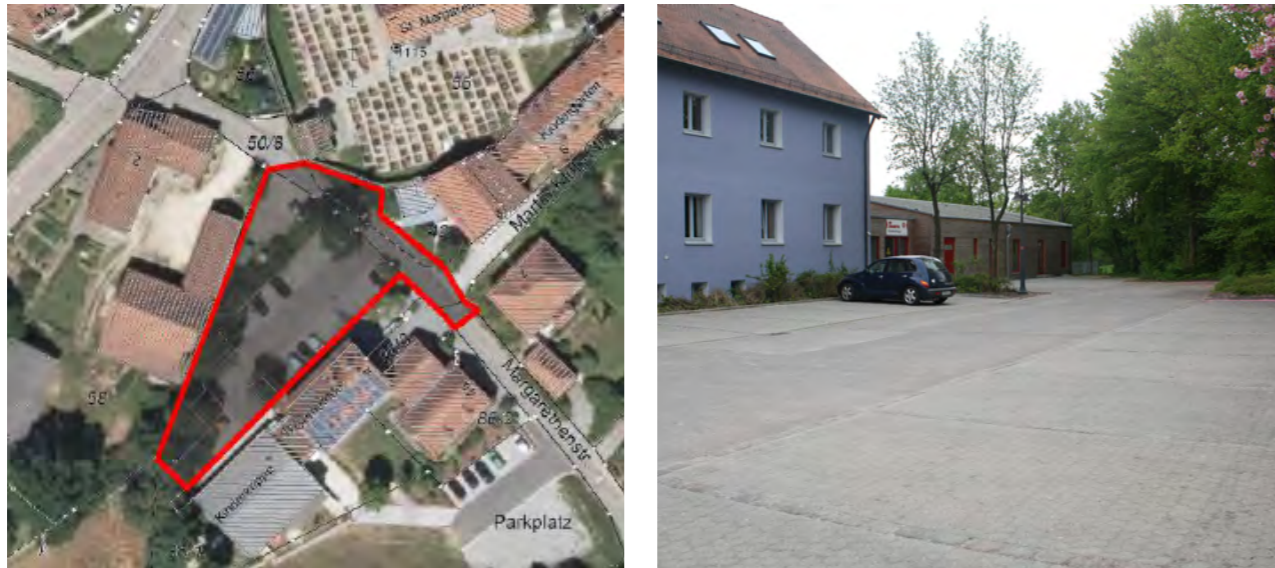
F 1 Rathausplatz Umgestaltung, Margarethenstr. 4,
Fl.Nr. 86/1, 2.417 m²

Ergebnisse Leitbild,
Gestaltungsentwürfe und Pflichtenheft Bürgerbeteiligung

Maßnahme	Veränderung	Ansatz	Quelle
Neugestaltung	Beseitigung des städtebaulichen Missstandes durch Neustrukturierung des Platzes: Verbesserung der Sicherheit, insbesondere für Kinder (wegen der benachbarten Krippe und dem Kindergarten bspw. Durchgangsverkehr im Schritttempo); Neugestaltung als Treffpunkt mit großer Aufenthaltsqualität, Errichtung eines Brunnens und von Sitzplätzen, ansprechende Bepflanzung und Lichtgestaltung	150.000,00 €	Kostenschätzungen Planer

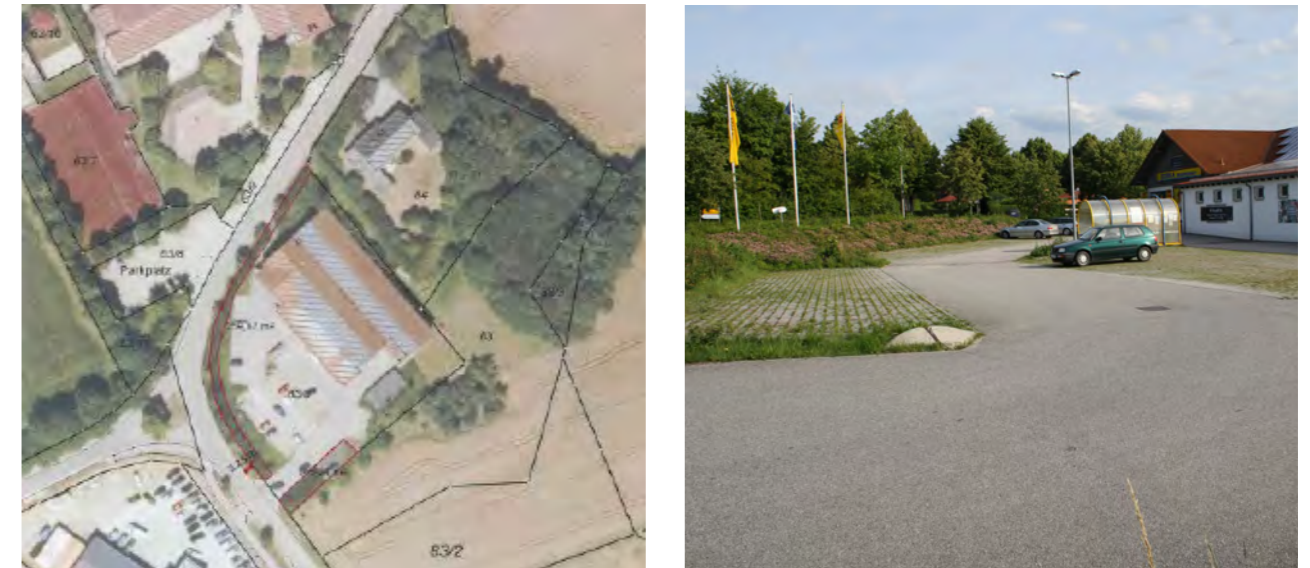
F 2 Parkplatz Edeka, Erwerb, Schloßstr. 17
Fl.Nr. 83/3

Weiterführung und Verbesserung der Gehwegesituation, Containerstandort, Grundtausch mit Fl.Nr. 84 zur Erweiterung des Nahversorgungsmarktes und Bestandssicherung vgl. G4

Maßnahme	Veränderung	Ansatz	Quelle
Grunderwerb	Verbesserung der Gehwegesituation zur Schule (Sicherheit), Vernetzung zu neuem Baugebiet, Gestaltung des Ortseingangsbereiches, Gestaltung einer Sammelfläche, ggf. auch als Standort für Recyclingcontainer	40.000,00 €	Baulandspiegel

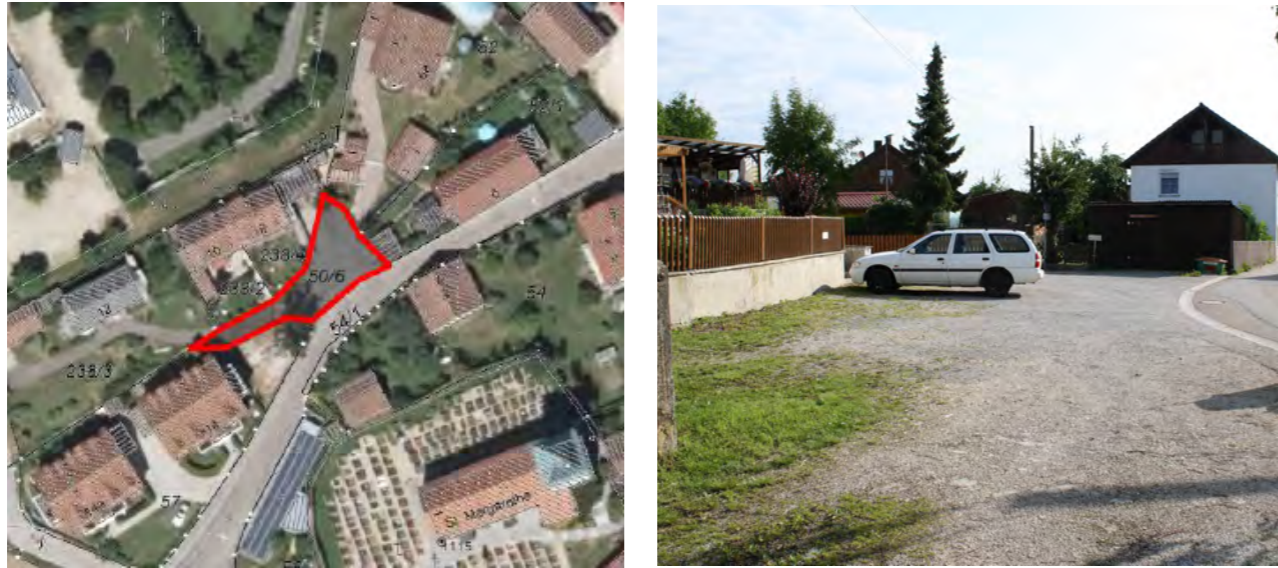
F 3 Straßenraum vor Schloßstr. 8, Umgestaltung
Flr.Nr. 50/6 Teilfläche; 270 m²

Verbesserung Erscheinungsbild, Parkraumgestaltung

Maßnahme	Veränderung	Ansatz	Quelle
Umgestaltung	Verbesserung Erscheinungsbild, Parkraumgestaltung, Verkehrssicherheit Schulweg	15.000,00 €	geschätzt

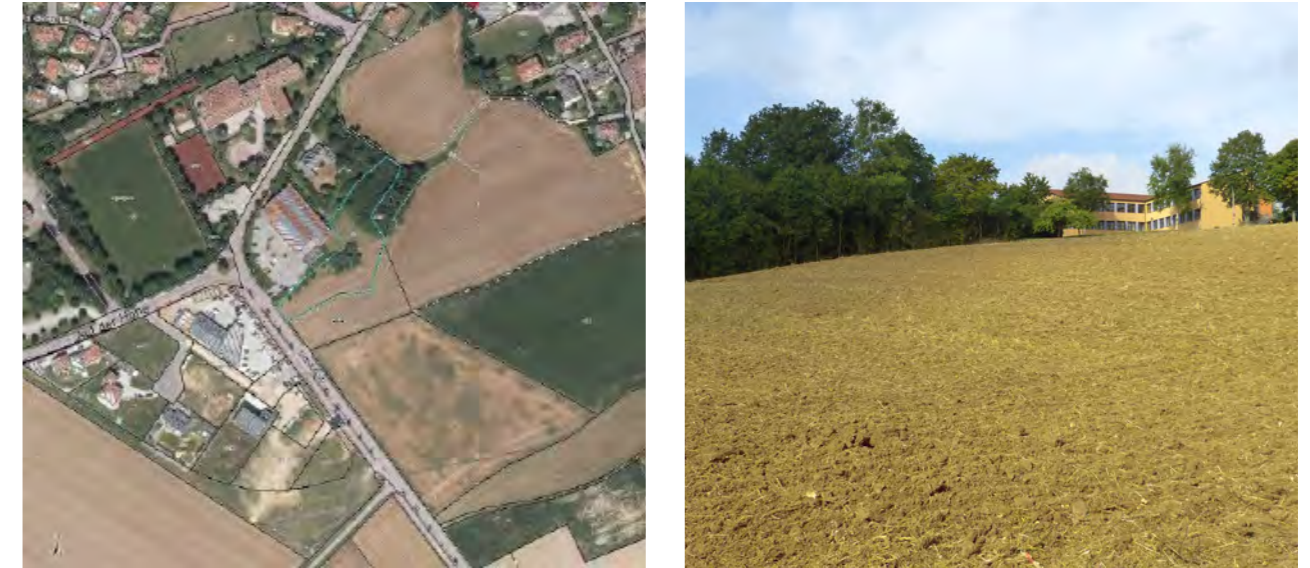
F 4 Gemeindliche Grünfläche, Umgestaltung
Schloßstraße; Fl.Nr. 83; 3.792 m²

Erhaltung Ortsrand unter Aufwertung der Wegeverbindung und Erhaltung der Streuobstwiese

Maßnahme	Veränderung	Ansatz	Quelle
Umgestaltung	Erhaltung Ortsrand unter Aufwertung der Wegeverbindung, Erhalt der Streuobstwiese, z. B. für Bienenprojekt der Schule	25.000,00 €	Schätzung

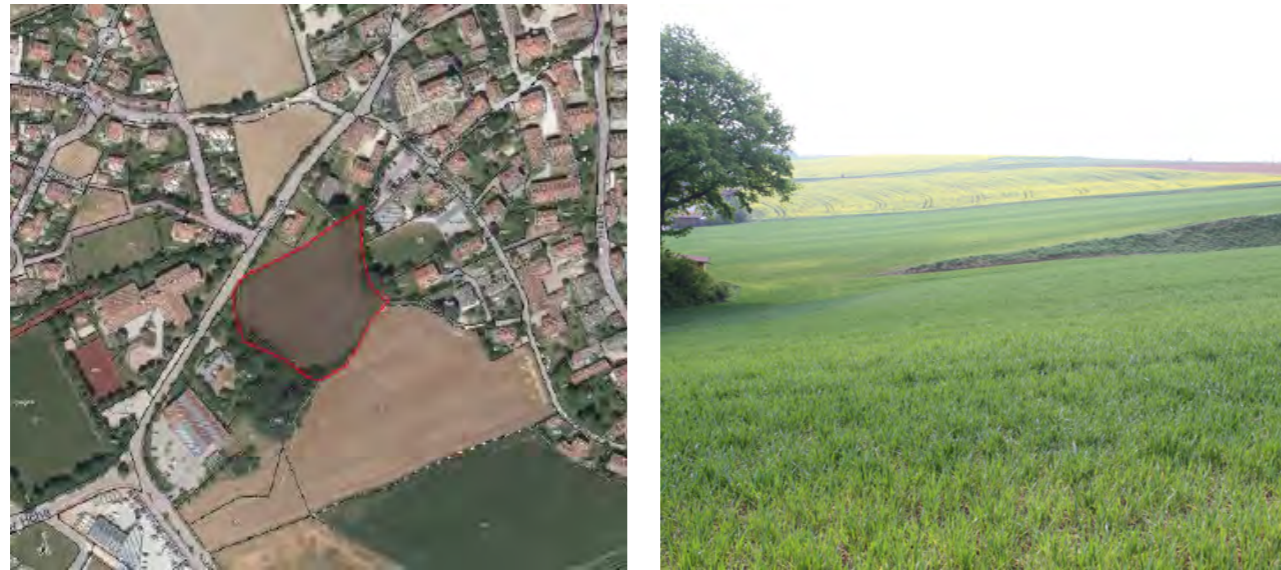
F 5 Grundstück Privat, Erwerb, Schloßstr. 13
Fl.Nr. 88 Teilfläche; 8200 m²

Sicherstellung fußläufiger Wegeverbindungen zur Schule (sicherer Schulweg), Bedarf für Wohnformen für Senioren, Erweiterung Mittagsbetreuung, Hort, Vernetzung Rathaus-Supermarkt etc.

Maßnahme	Veränderung	Ansatz	Quelle
Erwerb einer innerörtlichen Fläche	Gestaltungsmöglichkeiten für Allgemeinwohl z. B. Seniorenwohnformen, Erweiterung Mittagsbetreuung, Hort, Erweiterung Kindertageseinrichtungen, Vernetzung Rathausplatz-Supermarkt, Nutzung energetischer Potentiale der Schule durch Nahwärmeversorgung; ggf. Gestaltung einer Parkanlage	1.300.000,00 €	Verhandlungen, Baulandspiegel

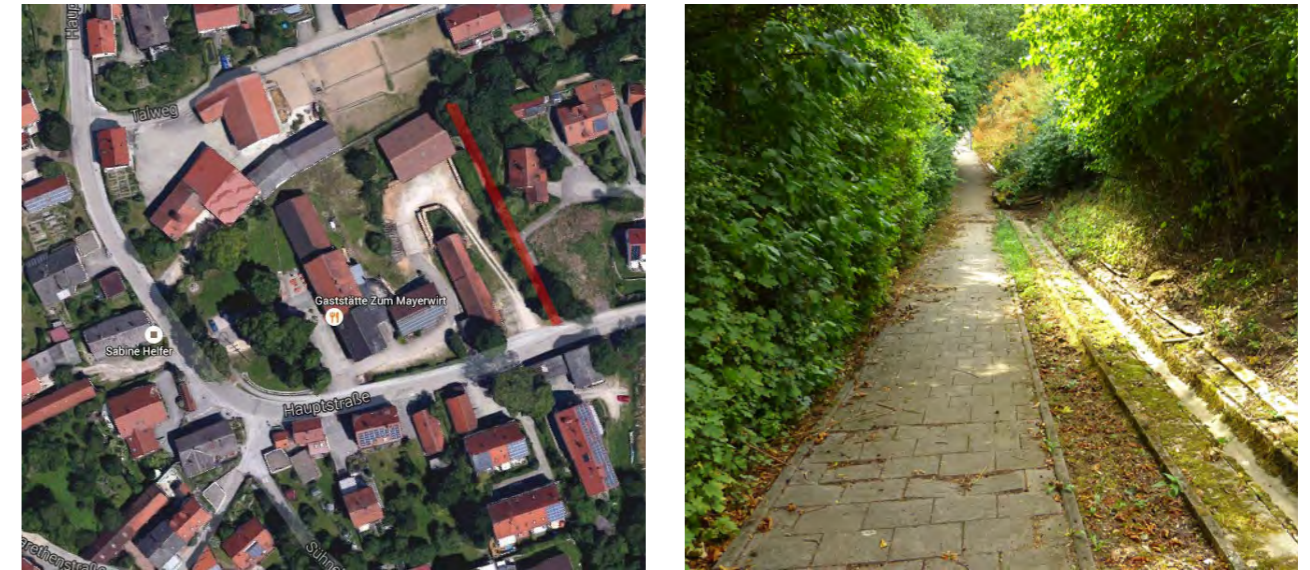
F 6 Gemeindliches Grundstück, Umgestaltung Hauptstraße
Fl.Nr. 22 Teilfläche

Verbesserung der wegbegleitenden Freiflächen

Maßnahme	Veränderung	Ansatz	Quelle
Umgestaltung	Verbesserung der wegbegleitenden Freiflächen	10.000,00 €	geschätzt

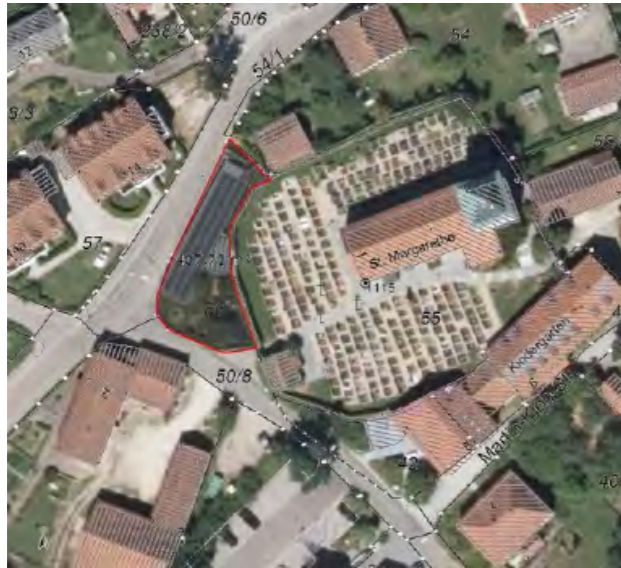
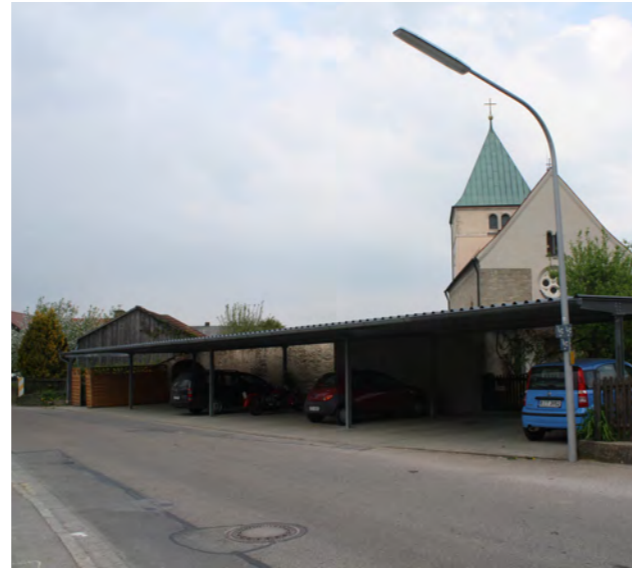
S 1 Schloßstraße-Einmündung Margarethenstraße, siehe G6
 Fl.Nr. 50/8 u. 56; 399 m²

Verbesserung der Einmündungssituation und der Verkehrssicherheit, auch für Schulweg

Maßnahme	Veränderung	Ansatz	Quelle
Umgestaltung	Verbesserung der Einmündungssituation und der Verkehrssicherheit, insbesondere auch für den Schulweg	siehe G 6	LV Jahresbauleistung Gemeinde 2015
