grobanalyse städtebauförderung pettendorf

Städtebauliche Defizite in Pettendorf

Priorisierung der Maßnahmen

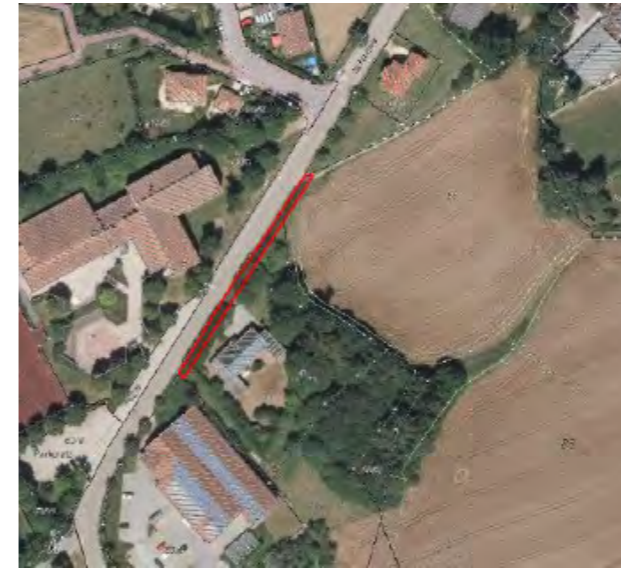
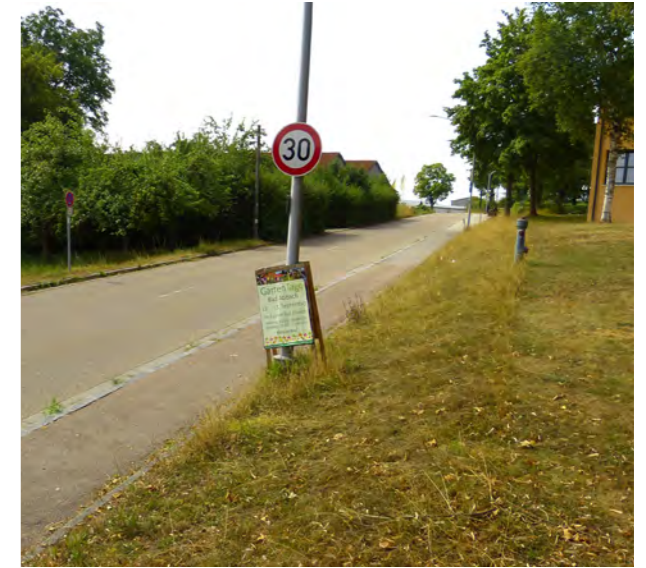
S 2 Schloßstraße gegenüber Schule, Gehweg fortsetzen
 Fl.Nr. 84, 88 Teilfläche

Verbesserung der Sicherheit des Schulweges

Maßnahme	Veränderung	Ansatz	Quelle
Umgestaltung	Bau eines Gehweges, Schulbusparkplatz übersichtlicher und sicherer gestalten, Verbesserung der Sicherheit des Schulweges	10.000,00 €	LV Jahresbauleistung Gemeinde 2015

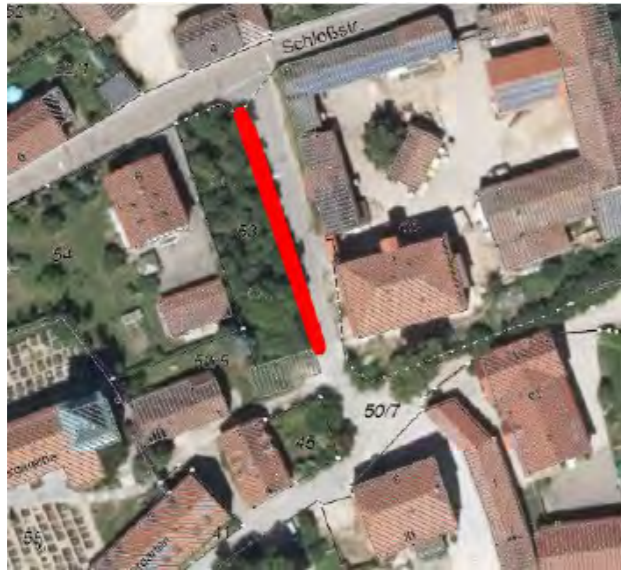
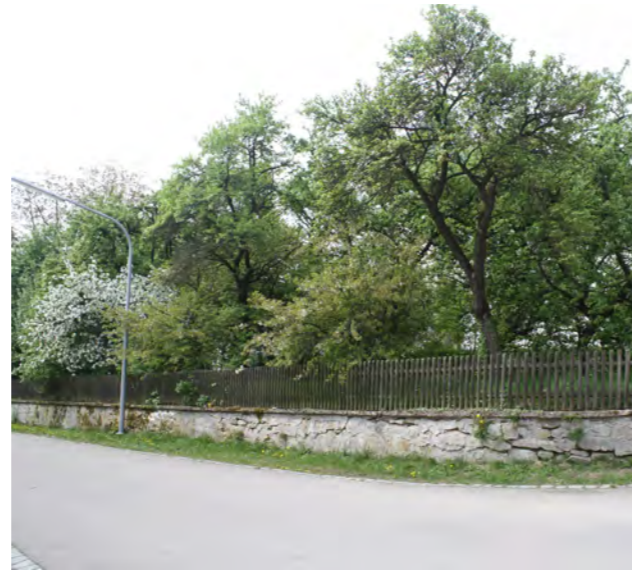
S 3 Mauer Andreasstraße, Gestaltung
Fl.Nr. 53

Baulast klären, Grenzvermessung, Sanierung Mauer

Maßnahme	Veränderung	Ansatz	Quelle
Baulast klären, Grenzvermessung, Sanierung	Sanierung der erhaltenswerten Mauer	5.000,00 €	Vergleichsangebot

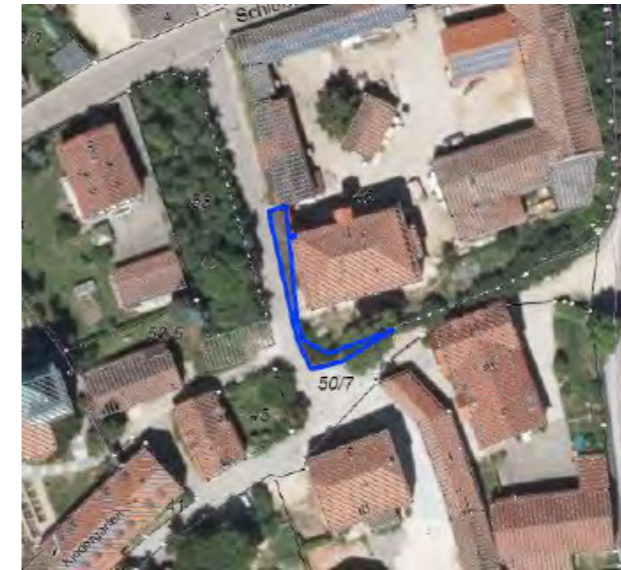
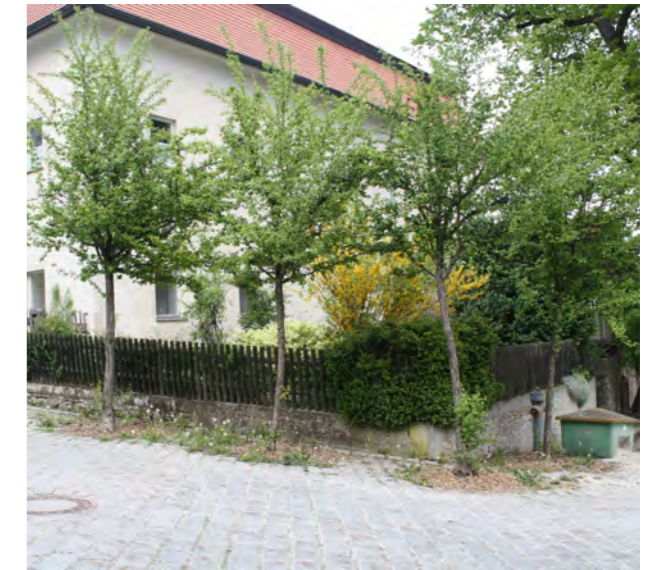
S 4 Martin-Klob-Straße - Andreasstraße
Fl.Nr. 46 und 50/7

Baulast klären, Grenzvermessung, Grundtausch mit Eigentümer Fl.Nr. 46
(siehe Grunderwerbsplan)
Eigentumsverhältnisse klären, Gestaltung verbessern

Maßnahme	Veränderung	Ansatz	Quelle
Baulast klären, Grenzvermessung, Grundtausch mit Eigentümer Fl.Nr. 46 (nach Grunderwerbsplan)	Eigentumsverhältnisse klären, Gestaltung verbessern	5.000,00 €	Schätzung

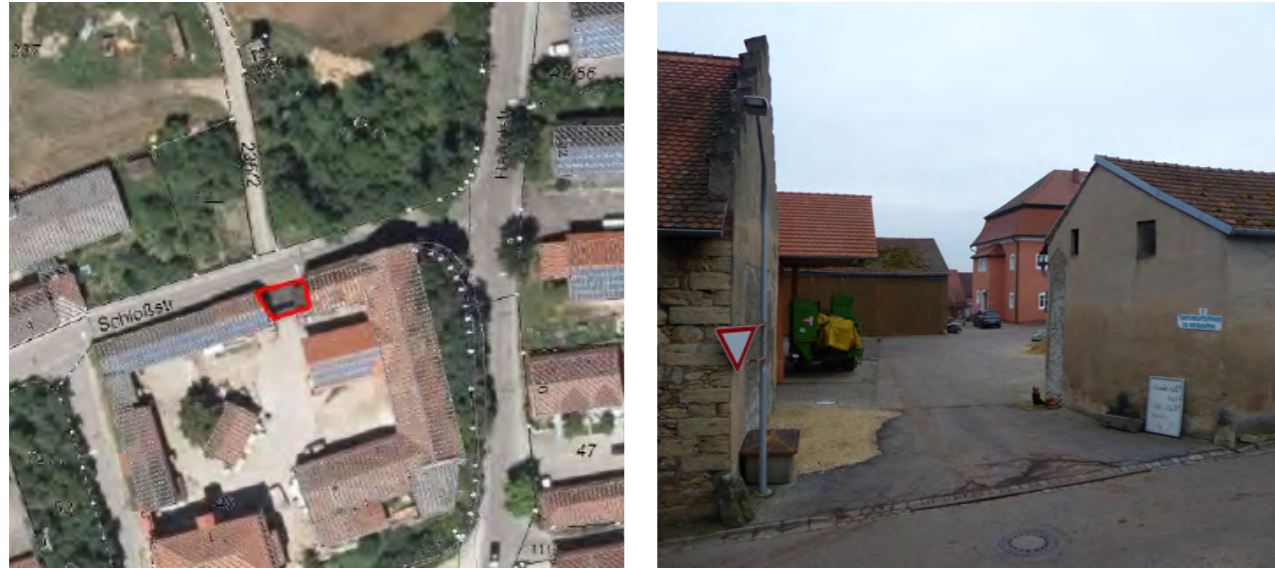
S 5 Einmündung Anwesen Schloßstraße 1
Fl.Nr. 50/6

Einfahrtsbereich verbessern
Baulast klären, Grenzvermessung

Maßnahme	Veränderung	Ansatz	Quelle
Baulast klären, Grenzvermessung	Einfahrtsbereich sanieren	3.000,00 €	LV Jahresbauleistung

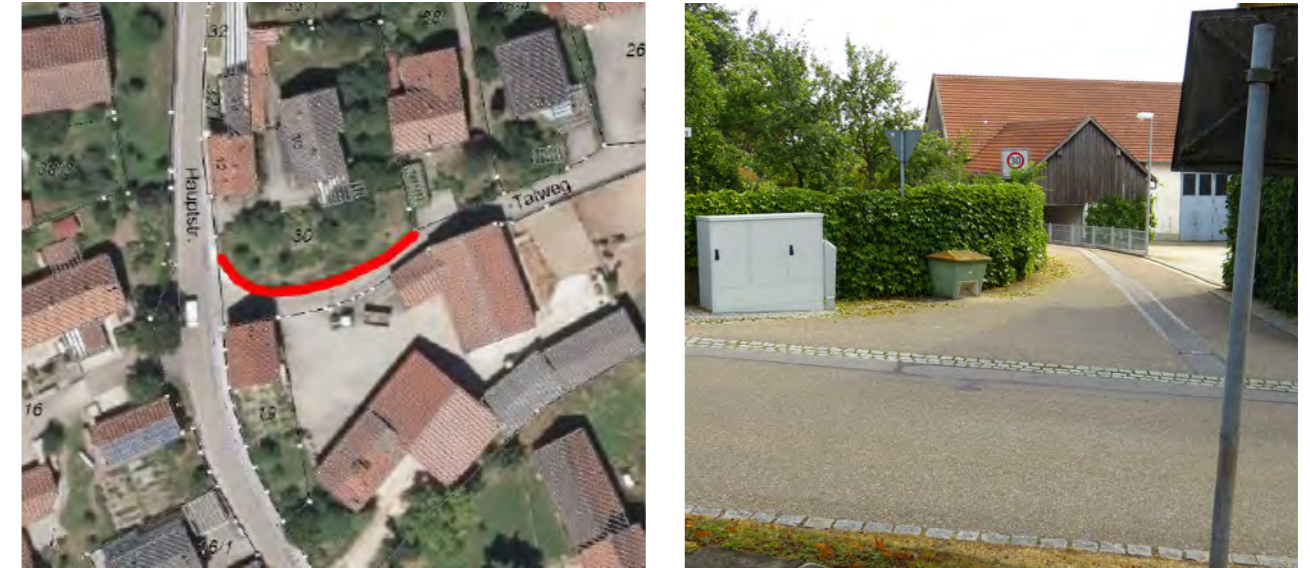
S 6 Hauptstraße Einmündung Talweg, Hauptstr. 10
Fl.Nr. 30, 21 m²

Grunderwerb, Flächentausch, Erneuerung der Mauer Talweg
Verbesserung der Durchfahrtsbreite für hinterliegende Landwirtschaft

Maßnahme	Veränderung	Ansatz	Quelle
Grunderwerb, Flächentausch, Erneuerung der Mauer	Städtebaulich unansehnliche und defekte Mauer ist saniert, Durchfahrtsbreite für landwirtschaftliche Fahrzeuge wird verbessert (jetzt: 2,97 m)	50.000,00 €	Kostenschätzung Ing.Büro

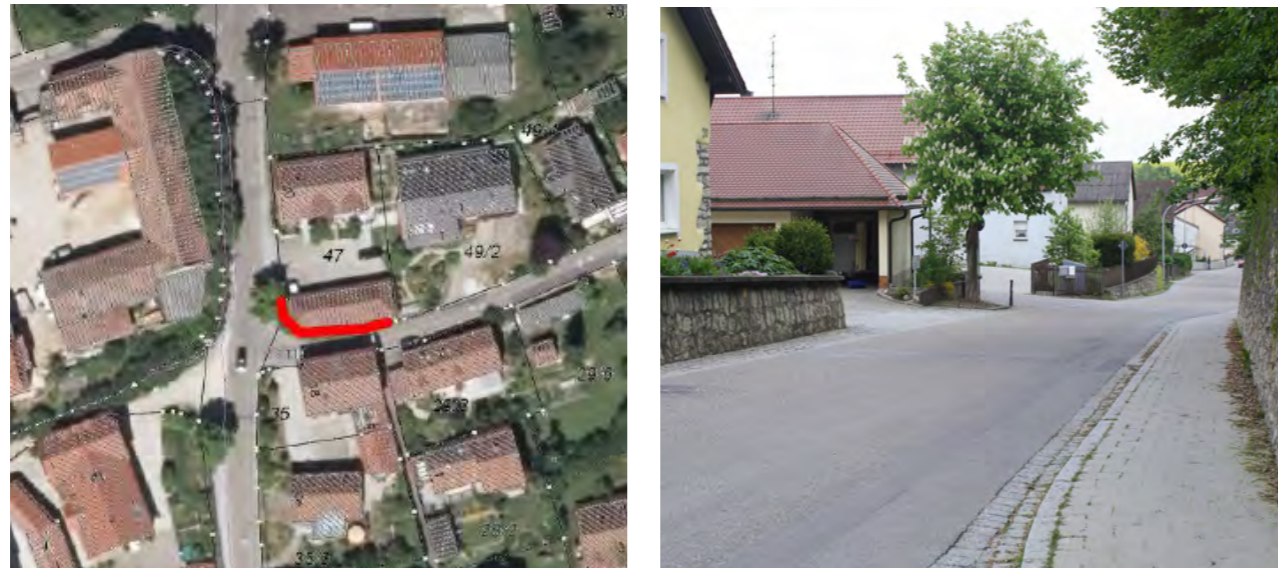
S 7 Hauptstraße Einmündung Weinbergstraße
Fl.Nr. 1114, 9 m²

Überbauung Gemeindegrund, Grunderwerb durch Anlieger, Mauer Weinbergstraße erneuern, Verbesserung der Einmündungssituation, Verkehrssicherheit erhöhen, homogenes Erscheinungsbild der Mauern entlang der Hauptstraße

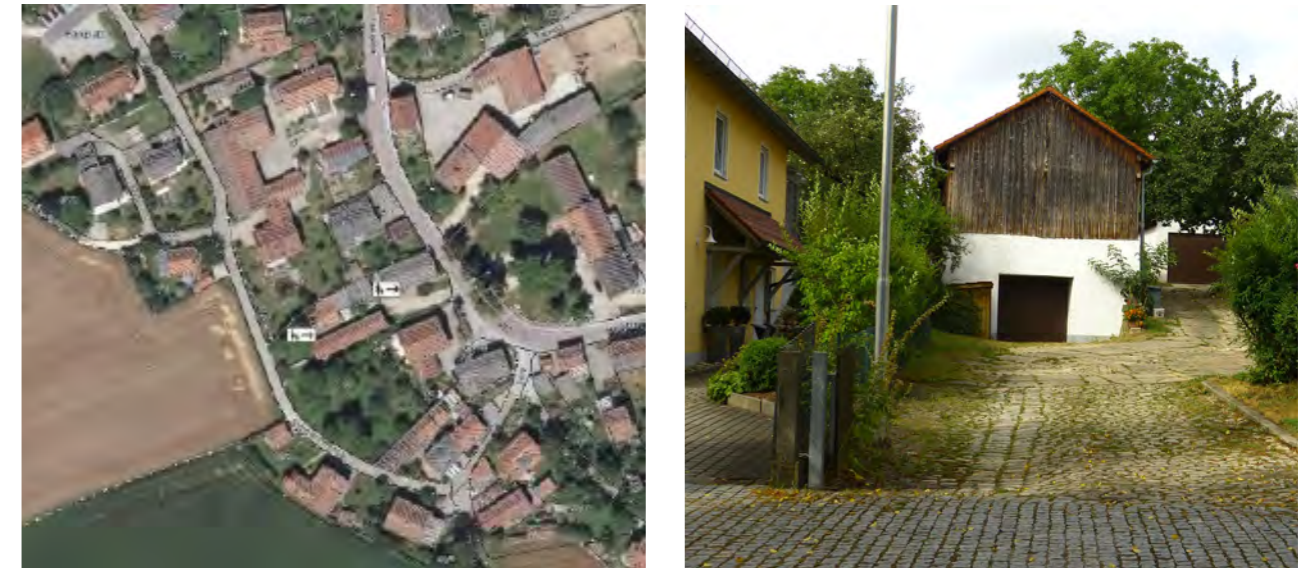
S 8 Bereich Margarethenstraße, Grunderwerb, Gestaltung verschiedene Flurnummern

historische Wegeverbindung Margarethenstraße - Hauptstraße als Durchgangsweg zur Wirtschaft/Bürgertreff wiederherstellen (Wegevernetzung alter Ortskern mit geplantem Neubaugebiet)

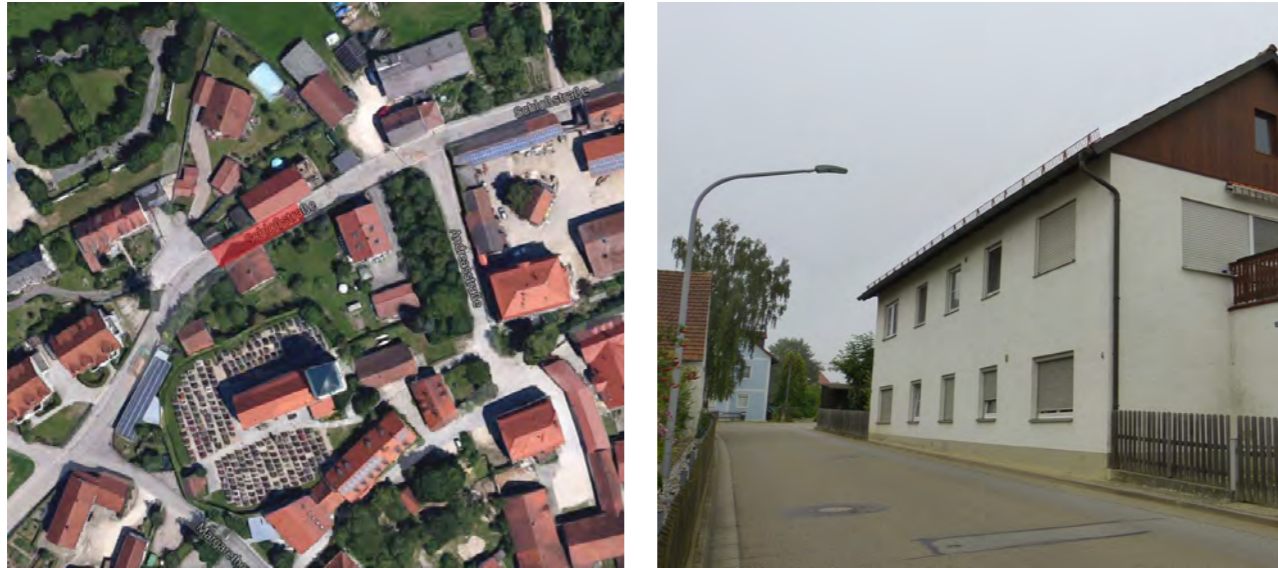
S 9 Schloßstraße, Tiefbaumaßnahmen, Grunderwerb, Schloßstraße 7, Fl.Nr. 50/6, 54 u. 54 Teilflächen

Engstelle entschärfen, Fußgängerbereiche ausbauen, Gehwegverbesserung

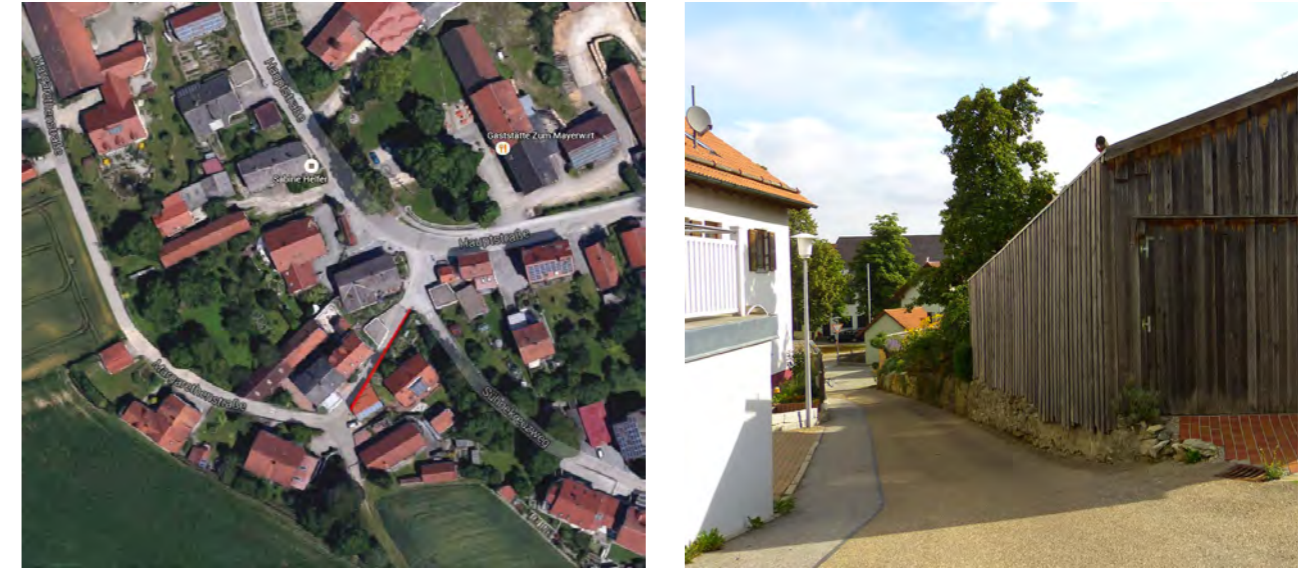
S 10 Margarethenstraße, Gestaltung, Bestandserhaltung Margarethenstraße, Fl.Nr. 7/0

Sicherstellung des Bestandes einer ortsbildprägenden, erhaltenswerten Mauer

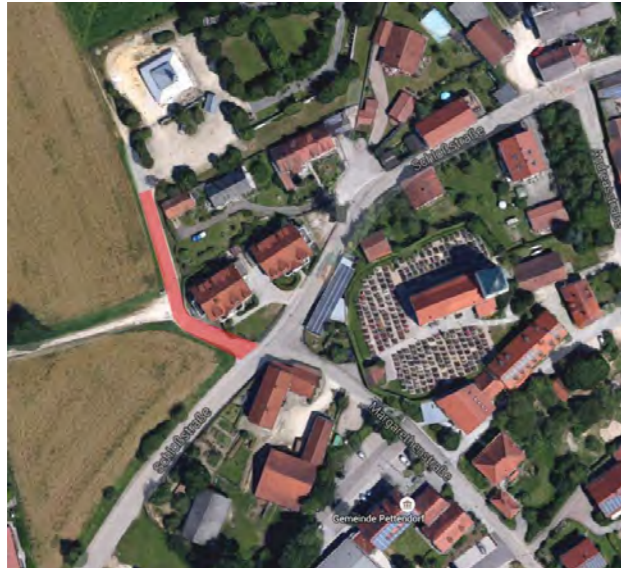
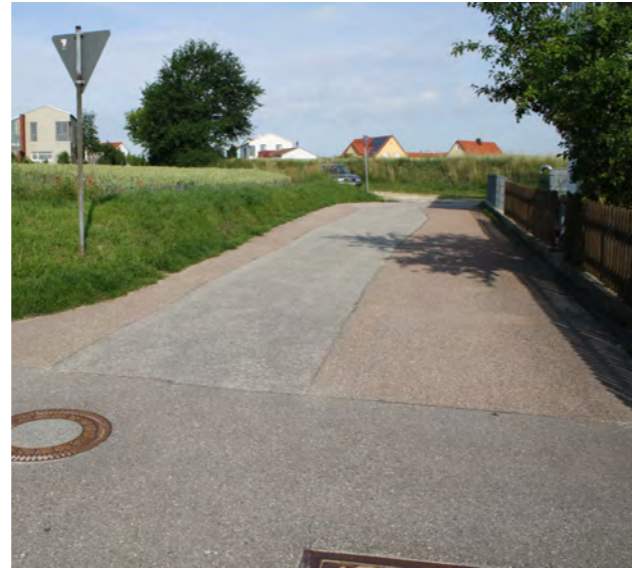
S 11 Schloßstraße, Umgestaltung, Zufahrtsstraße zum neuen Friedhof, Schloßstr. 14 c, Fl.Nr. 74/2

Wegeverbindung zum Friedhof „spürbarer“ machen, Pflanzmaßnahmen, z.B. Baumreihe oder leitendes Staudenband

S 11 Schloßstraße - Zufahrtsstraße neuer Friedhof

Maßnahme	Veränderung	Ansatz	Quelle
Umgestaltung	Wegeverbindung zum Friedhof "spürbarer" machen, Pflanzmaßnahmen, z. B. Baumreihe oder leitendes Staudenband	15.000,00 €	Schätzung

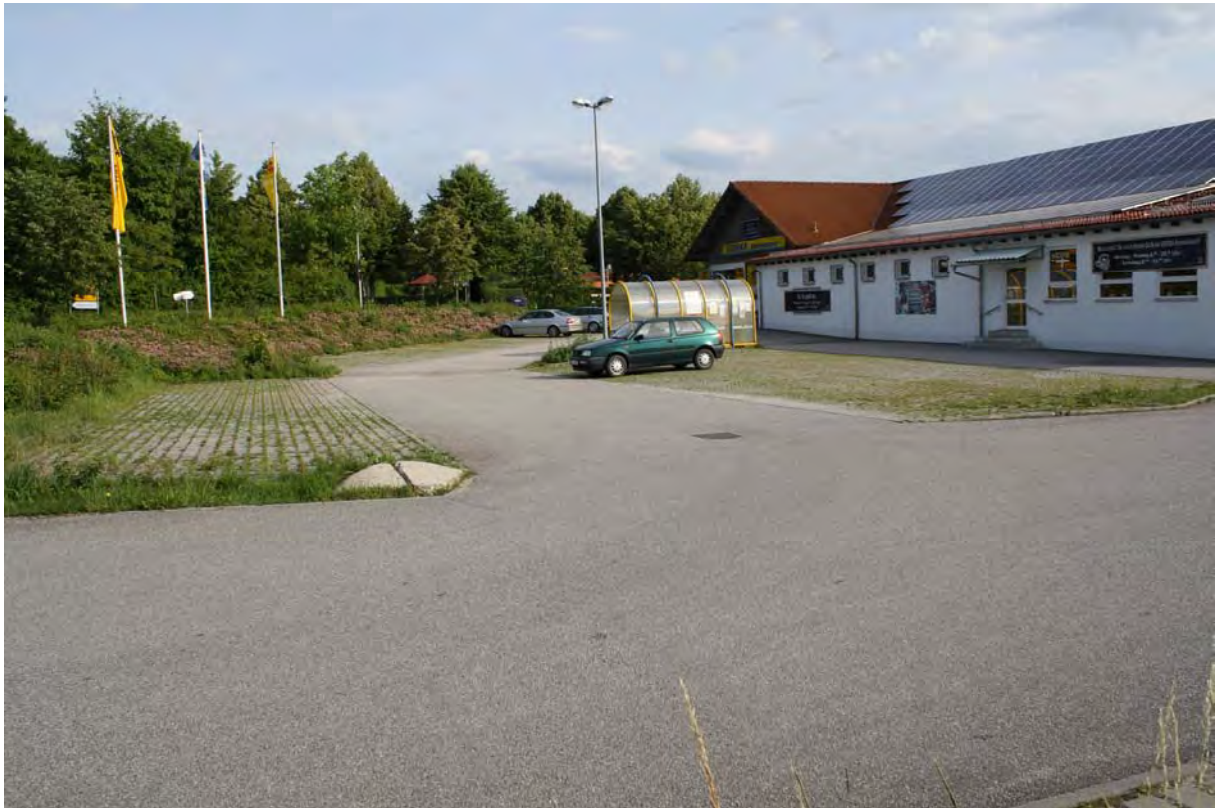
Nr.: 1

Art der Fläche, des Objekts/Funktion: Parkplatz Edeka

Pflegezustand mangelhaft

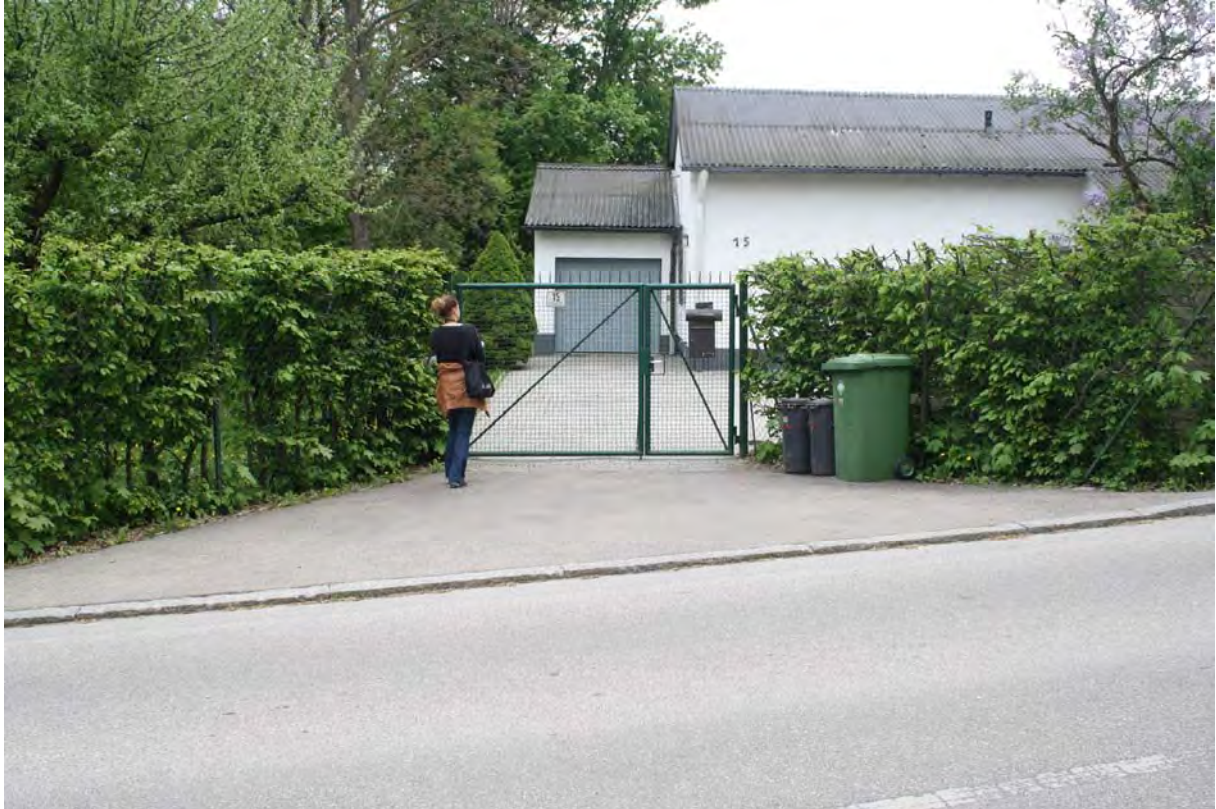
Nr.: 2

Art der Fläche, des Objekts/Funktion: Hofzufahrt

Oberflächenbefestigung: Betonverbundpflaster

sehr gut	gut	mittel	schlecht	sehr schlecht
Zustand:	<input type="checkbox"/>	<input type="checkbox"/>	<input checked="" type="checkbox"/>	<input type="checkbox"/>	<input type="checkbox"/>
	sehr hoch	hoch	mittel	gering	sehr gering
Gestalterischer Wert:	<input type="checkbox"/>	<input type="checkbox"/>	<input type="checkbox"/>	<input checked="" type="checkbox"/>	<input type="checkbox"/>
Ökologischer Wert:	<input type="checkbox"/>	<input type="checkbox"/>	<input type="checkbox"/>	<input checked="" type="checkbox"/>	<input type="checkbox"/>
Bedeutung für die Ortsstruktur - Potentiale					
sozial	<input type="checkbox"/>	<input type="checkbox"/>	<input type="checkbox"/>	<input type="checkbox"/>	<input checked="" type="checkbox"/>
ästhetisch	<input type="checkbox"/>	<input type="checkbox"/>	<input checked="" type="checkbox"/>	<input type="checkbox"/>	<input type="checkbox"/>
städtebaulich	<input type="checkbox"/>	<input type="checkbox"/>	<input type="checkbox"/>	<input checked="" type="checkbox"/>	<input type="checkbox"/>

Hainbuchenhecke, Maschenzaun – im Garten Großbaumbestand

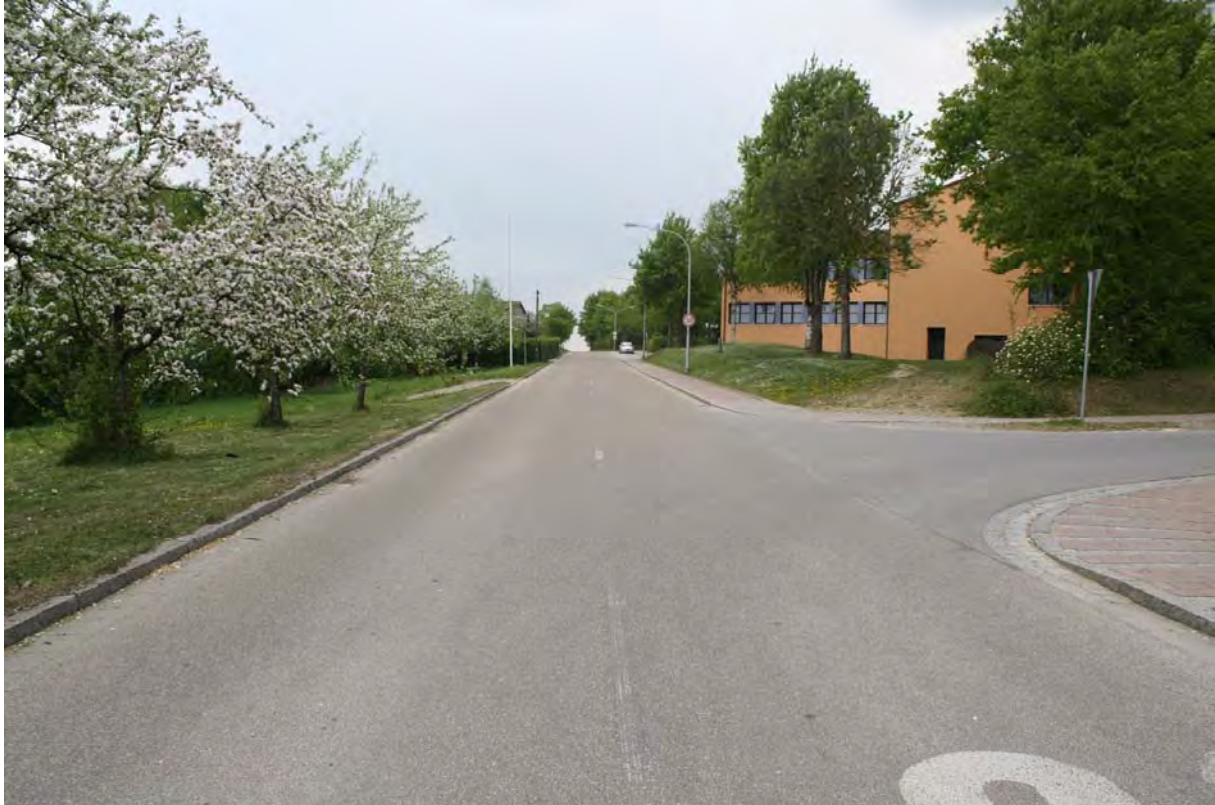
Nr.: 3

Art der Fläche, des Objekts/Funktion: Durchgangsstraße (Schloßstraße)

Oberflächenbefestigung: Asphalt, Gehweg Betonplatten & -pflaster

sehr gut	gut	mittel	schlecht	sehr schlecht
Zustand:	<input type="checkbox"/>	<input type="checkbox"/>	<input checked="" type="checkbox"/>	<input type="checkbox"/>	<input type="checkbox"/>
Gestalterischer Wert:	<input type="checkbox"/>	<input type="checkbox"/>	<input checked="" type="checkbox"/>	<input type="checkbox"/>	<input type="checkbox"/>
Ökologischer Wert:	<input type="checkbox"/>	<input type="checkbox"/>	<input type="checkbox"/>	<input type="checkbox"/>	<input checked="" type="checkbox"/>
Bedeutung für die Ortsstruktur - Potentiale					
sozial	<input type="checkbox"/>	<input type="checkbox"/>	<input type="checkbox"/>	<input checked="" type="checkbox"/>	<input type="checkbox"/>
ästhetisch	<input type="checkbox"/>	<input type="checkbox"/>	<input checked="" type="checkbox"/>	<input type="checkbox"/>	<input type="checkbox"/>
städtebaulich	<input type="checkbox"/>	<input checked="" type="checkbox"/>	<input type="checkbox"/>	<input type="checkbox"/>	<input type="checkbox"/>

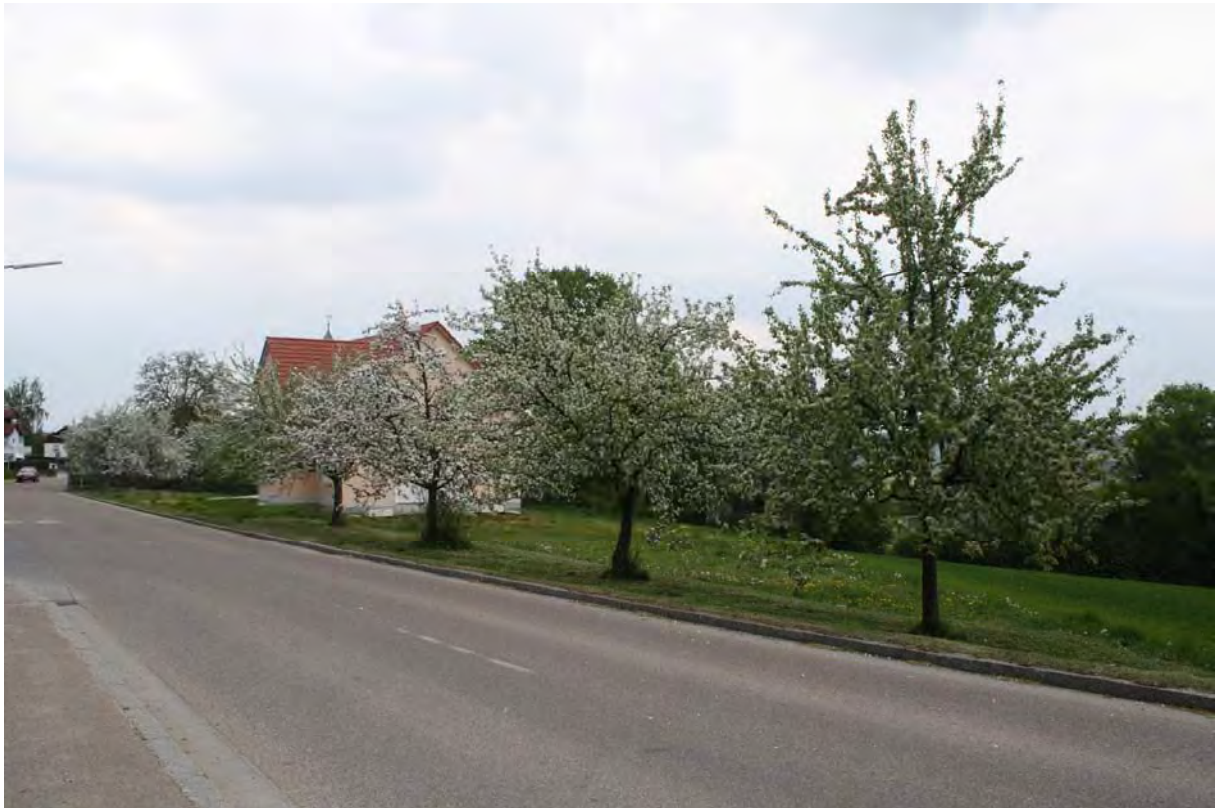
Nr.: 4

Art der Fläche, des Objekts/Funktion: Obstbaumreihe

von Neubau unterbrochen bzw. gekürzt

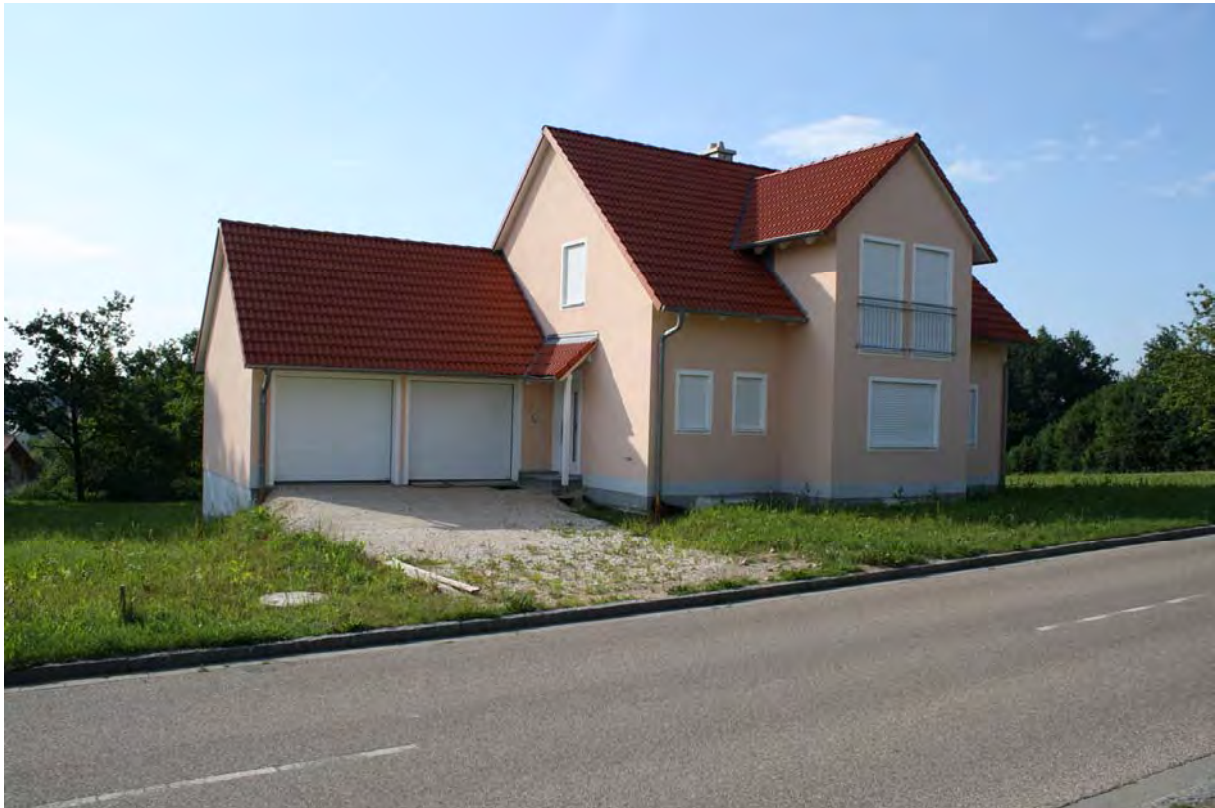
Nr.: 5

Art der Fläche, des Objekts/Funktion: Umfeld Neubau

zerschneidet Obstbaumreihe

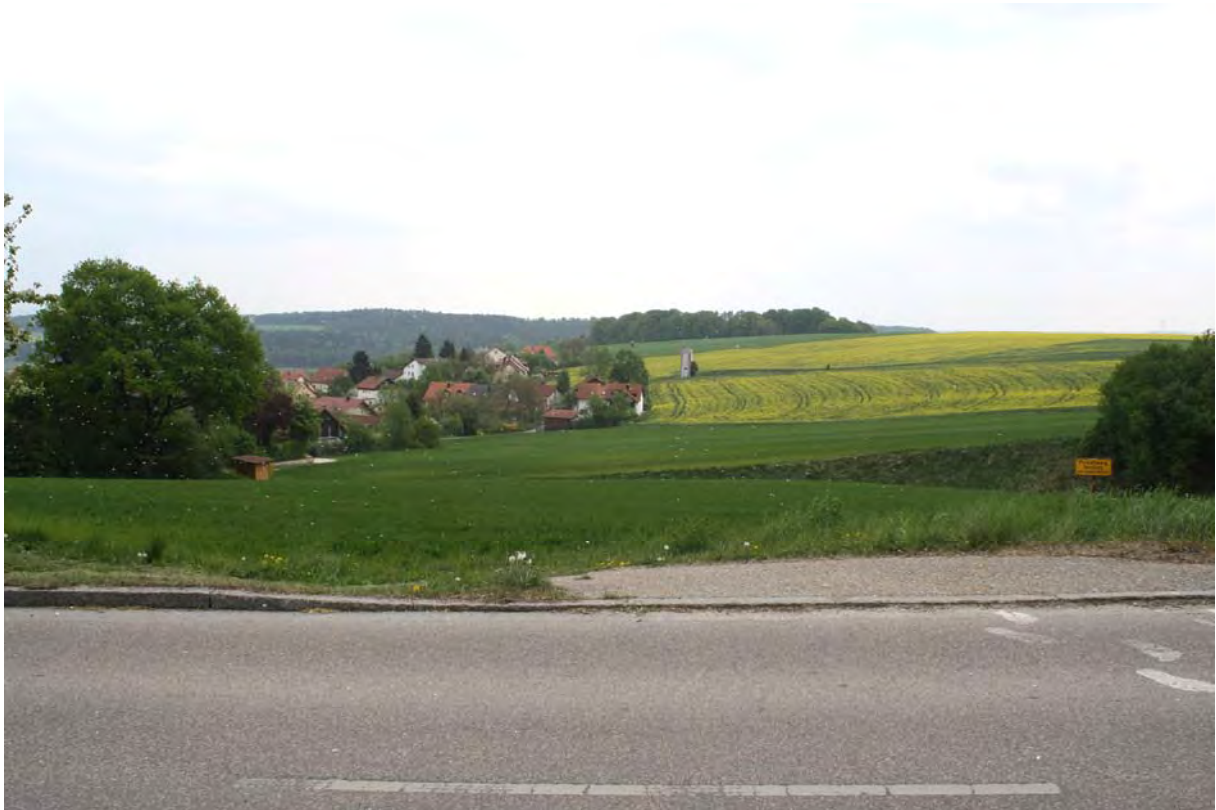
Nr.: 6

Art der Fläche, des Objekts/Funktion: **Wiese**

sehr gut	gut	mittel	schlecht	sehr schlecht
Zustand:	<input type="checkbox"/>	<input checked="" type="checkbox"/>	<input type="checkbox"/>	<input type="checkbox"/>	<input type="checkbox"/>
Gestalterischer Wert:	<input type="checkbox"/>	<input type="checkbox"/>	<input checked="" type="checkbox"/>	<input type="checkbox"/>	<input type="checkbox"/>
Ökologischer Wert:	<input type="checkbox"/>	<input checked="" type="checkbox"/>	<input type="checkbox"/>	<input type="checkbox"/>	<input type="checkbox"/>
Bedeutung für die Ortsstruktur - Potentiale					
sozial	<input type="checkbox"/>	<input type="checkbox"/>	<input type="checkbox"/>	<input type="checkbox"/>	<input checked="" type="checkbox"/>
ästhetisch	<input checked="" type="checkbox"/>	<input type="checkbox"/>	<input type="checkbox"/>	<input type="checkbox"/>	<input type="checkbox"/>
städtebaulich	<input type="checkbox"/>	<input checked="" type="checkbox"/>	<input type="checkbox"/>	<input type="checkbox"/>	<input type="checkbox"/>

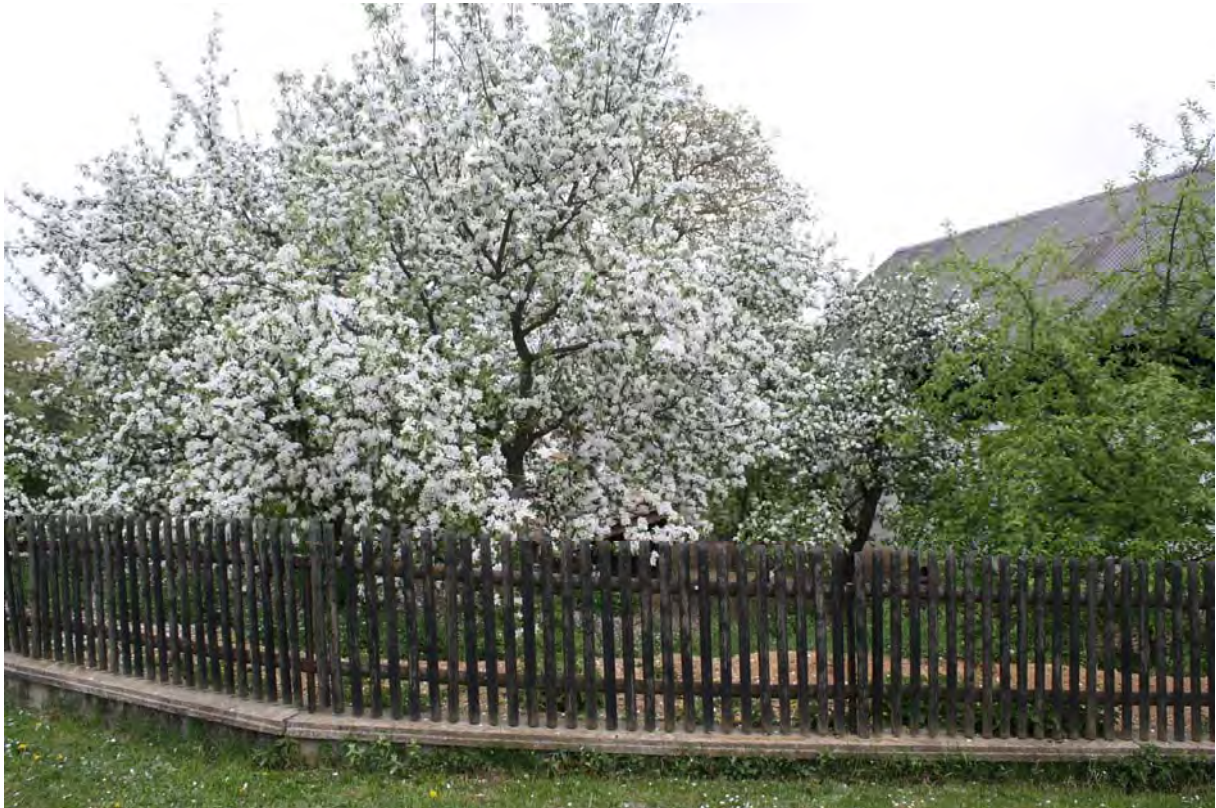
Nr.: 7

Art der Fläche, des Objekts/Funktion: Garten

Oberflächenbefestigung: unversiegelt

sehr gut	gut	mittel	schlecht	sehr schlecht
Zustand:	<input type="checkbox"/>	<input checked="" type="checkbox"/>	<input type="checkbox"/>	<input type="checkbox"/>	<input type="checkbox"/>
Gestalterischer Wert:	<input type="checkbox"/>	<input checked="" type="checkbox"/>	<input type="checkbox"/>	<input type="checkbox"/>	<input type="checkbox"/>
Ökologischer Wert:	<input type="checkbox"/>	<input checked="" type="checkbox"/>	<input type="checkbox"/>	<input type="checkbox"/>	<input type="checkbox"/>
Bedeutung für die Ortsstruktur - Potentiale					
sozial	<input type="checkbox"/>	<input type="checkbox"/>	<input type="checkbox"/>	<input type="checkbox"/>	<input checked="" type="checkbox"/>
ästhetisch	<input type="checkbox"/>	<input checked="" type="checkbox"/>	<input type="checkbox"/>	<input type="checkbox"/>	<input type="checkbox"/>
städtebaulich	<input type="checkbox"/>	<input checked="" type="checkbox"/>	<input type="checkbox"/>	<input type="checkbox"/>	<input type="checkbox"/>

Hühner, Obstbäume, Nutzgarten, Zaun mit Betonsockel, Buchshecken

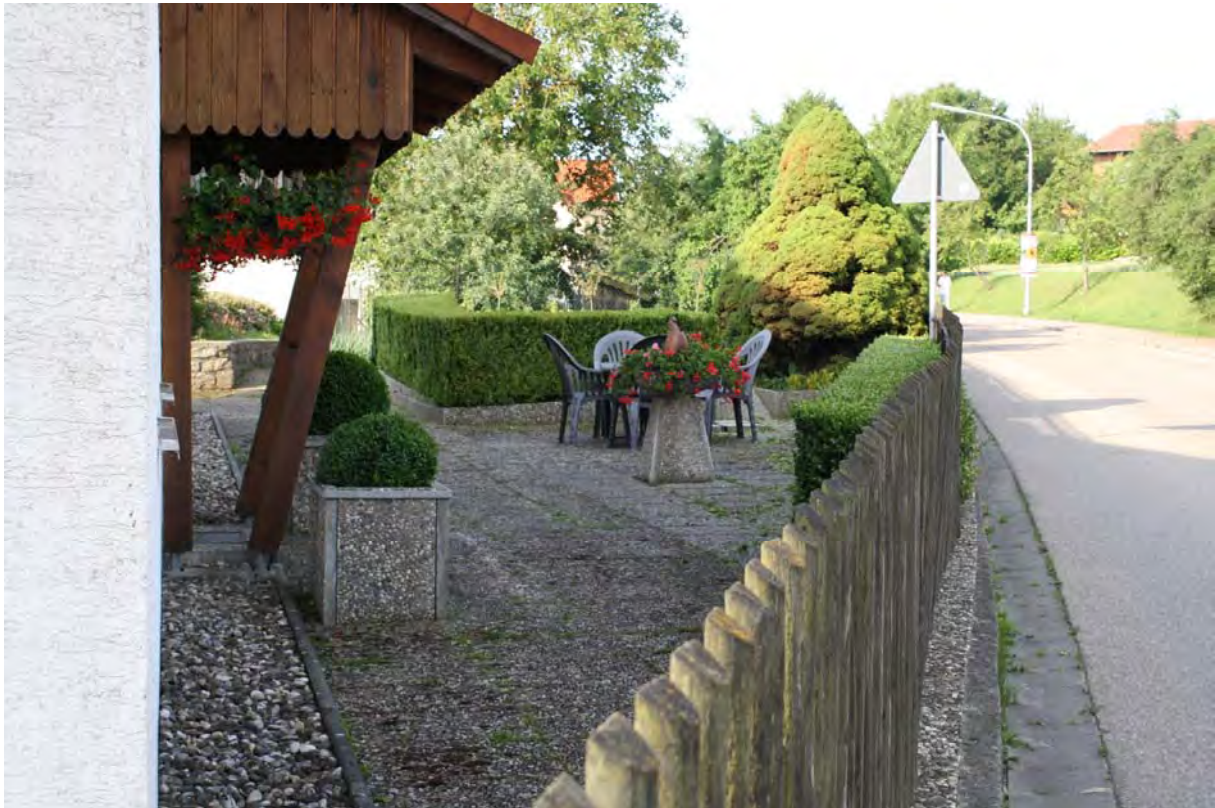
Nr.: 8

Art der Fläche, des Objekts/Funktion: Vorgarten

Oberflächenbefestigung: teilversiegelt

sehr gut	gut	mittel	schlecht	sehr schlecht
Zustand:	<input type="checkbox"/>	<input type="checkbox"/>	<input type="checkbox"/>	<input checked="" type="checkbox"/>	<input type="checkbox"/>
Gestalterischer Wert:	<input type="checkbox"/>	<input type="checkbox"/>	<input type="checkbox"/>	<input type="checkbox"/>	<input checked="" type="checkbox"/>
Ökologischer Wert:	<input type="checkbox"/>	<input type="checkbox"/>	<input type="checkbox"/>	<input checked="" type="checkbox"/>	<input type="checkbox"/>
Bedeutung für die Ortsstruktur - Potentiale					
sozial	<input type="checkbox"/>	<input type="checkbox"/>	<input type="checkbox"/>	<input type="checkbox"/>	<input checked="" type="checkbox"/>
ästhetisch	<input type="checkbox"/>	<input type="checkbox"/>	<input type="checkbox"/>	<input checked="" type="checkbox"/>	<input type="checkbox"/>
städtebaulich	<input type="checkbox"/>	<input type="checkbox"/>	<input type="checkbox"/>	<input checked="" type="checkbox"/>	<input type="checkbox"/>

Waschbetonplatten, Buchshecke H90 + Holzzaun

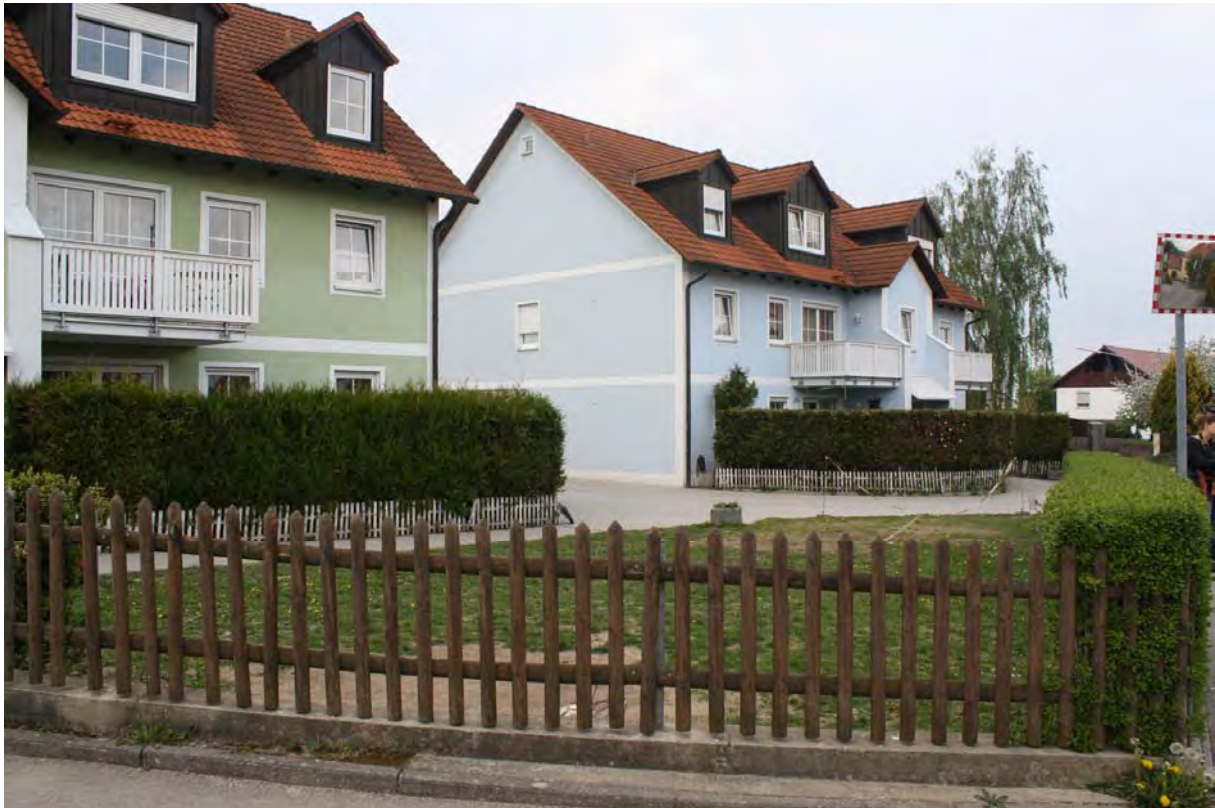
Nr.: 9

Art der Fläche, des Objekts/Funktion: Vorgarten

Oberflächenbefestigung: Betonpflaster, Rasen

sehr gut	gut	mittel	schlecht	sehr schlecht
Zustand:	<input type="checkbox"/>	<input type="checkbox"/>	<input type="checkbox"/>	<input checked="" type="checkbox"/>	<input type="checkbox"/>
Gestalterischer Wert:	<input type="checkbox"/>	<input type="checkbox"/>	<input type="checkbox"/>	<input checked="" type="checkbox"/>	<input type="checkbox"/>
Ökologischer Wert:	<input type="checkbox"/>	<input type="checkbox"/>	<input type="checkbox"/>	<input checked="" type="checkbox"/>	<input type="checkbox"/>
Bedeutung für die Ortsstruktur - Potentiale					
sozial	<input type="checkbox"/>	<input type="checkbox"/>	<input type="checkbox"/>	<input type="checkbox"/>	<input checked="" type="checkbox"/>
ästhetisch	<input type="checkbox"/>	<input type="checkbox"/>	<input checked="" type="checkbox"/>	<input type="checkbox"/>	<input type="checkbox"/>
städtebaulich	<input type="checkbox"/>	<input type="checkbox"/>	<input type="checkbox"/>	<input checked="" type="checkbox"/>	<input type="checkbox"/>

immergrüne Hecken, 2 Zäune

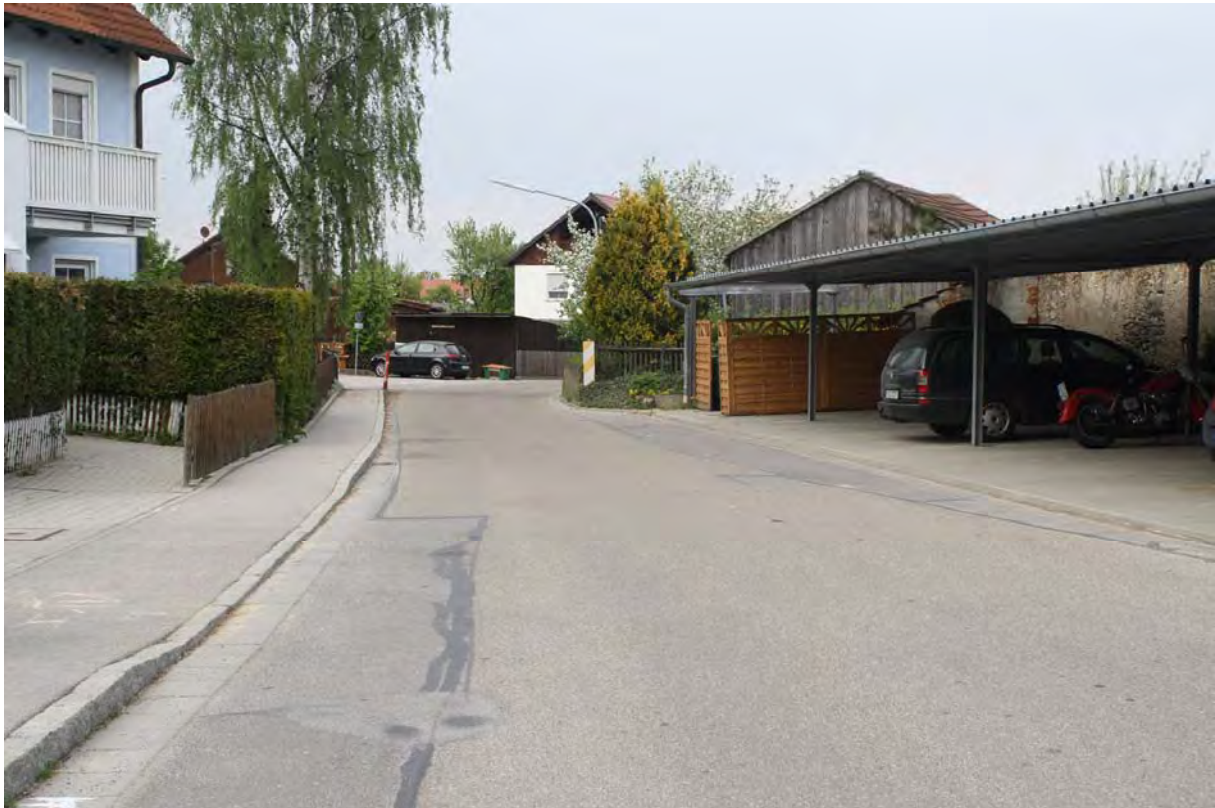
Nr.: 10

Art der Fläche, des Objekts/Funktion: Durchgangsstraße (Schloßstraße)

einseitiger Gehweg asphaltiert mit Hochbord

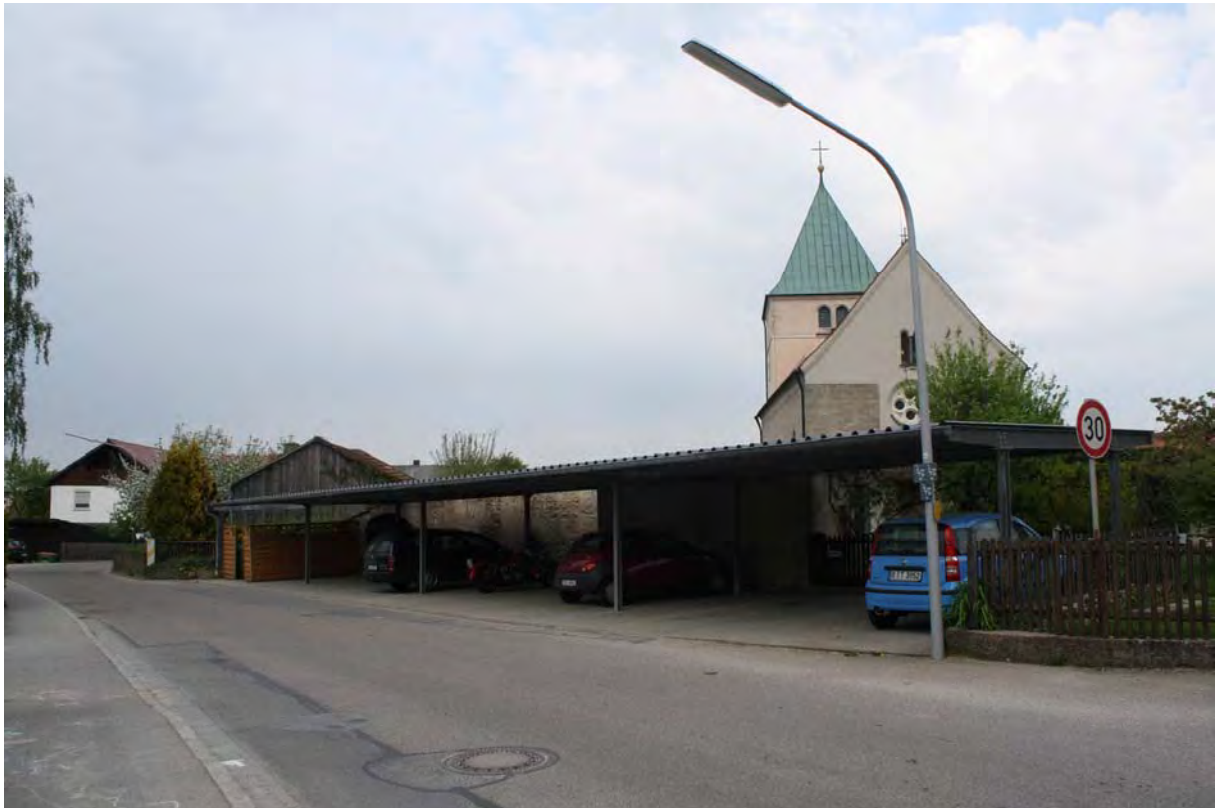
Nr.: 11

Art der Fläche, des Objekts/Funktion: Parkfläche Carport

vor Friedhofswand, schmales Staudenbeet an Mauerfuß

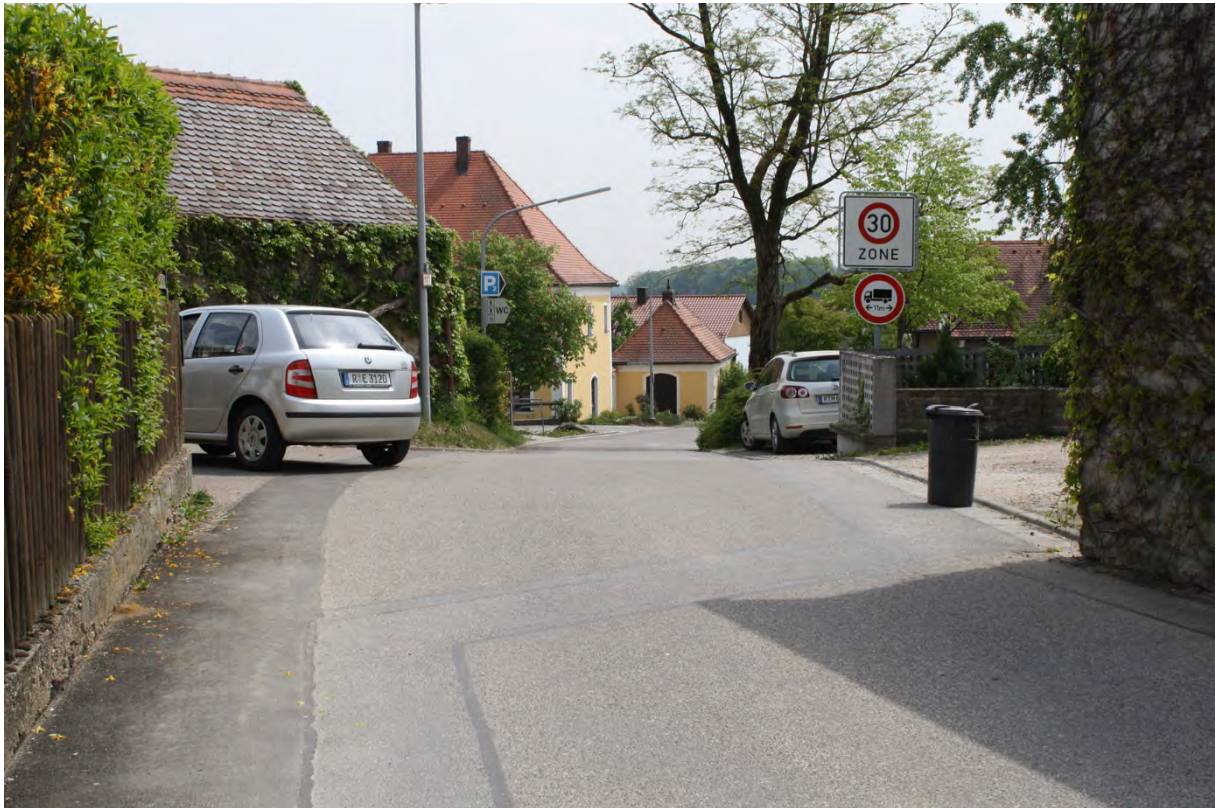
Nr.: 12

Art der Fläche, des Objekts/Funktion: Anliegerstraße (Margarethenstraße)

einseitige Entwässerungsrinne Betonplatten; erschließt Friedhof, Kindergarten,

Rathaus, unterliegende Wohnbebauung

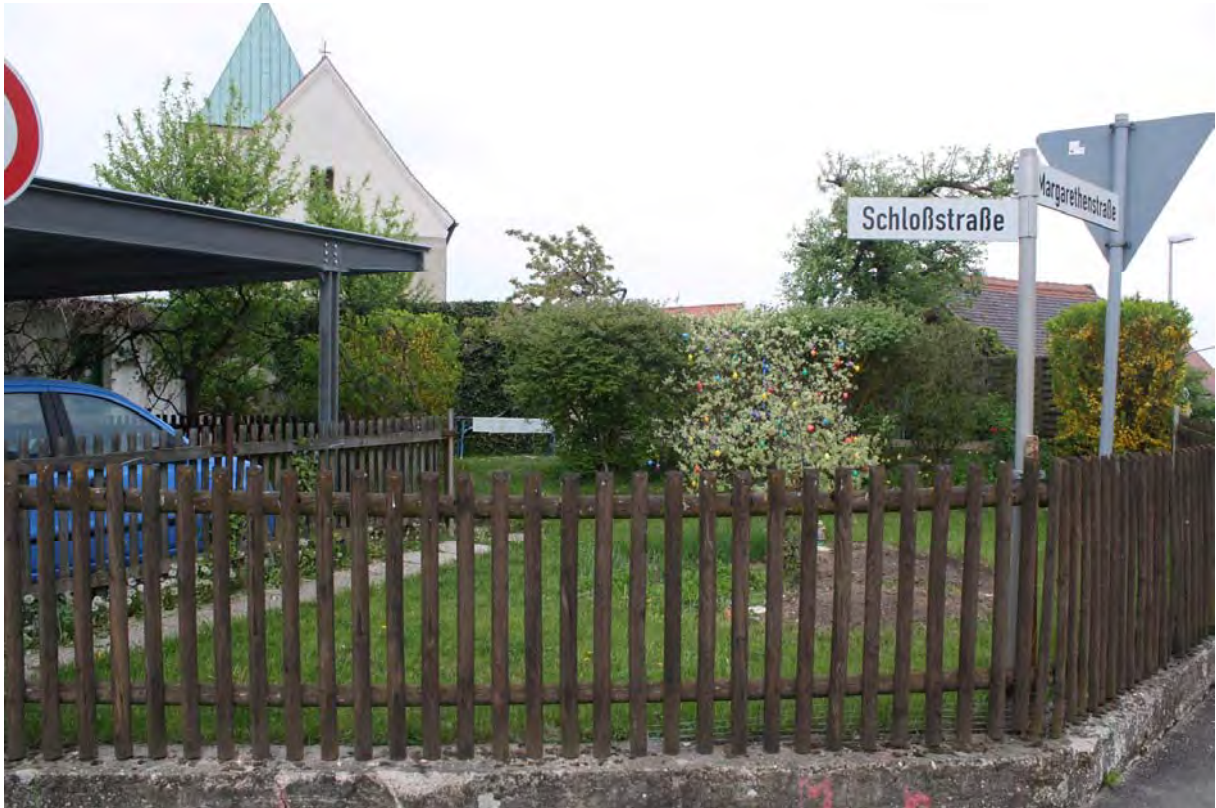
Nr.: 13

Art der Fläche, des Objekts/Funktion: Garten

Garten für Anwohner gegenüber
