grobanalyse städtebauförderung pettendorf

Städtebauliche Defizite in Pettendorf

Priorisierung der Maßnahmen

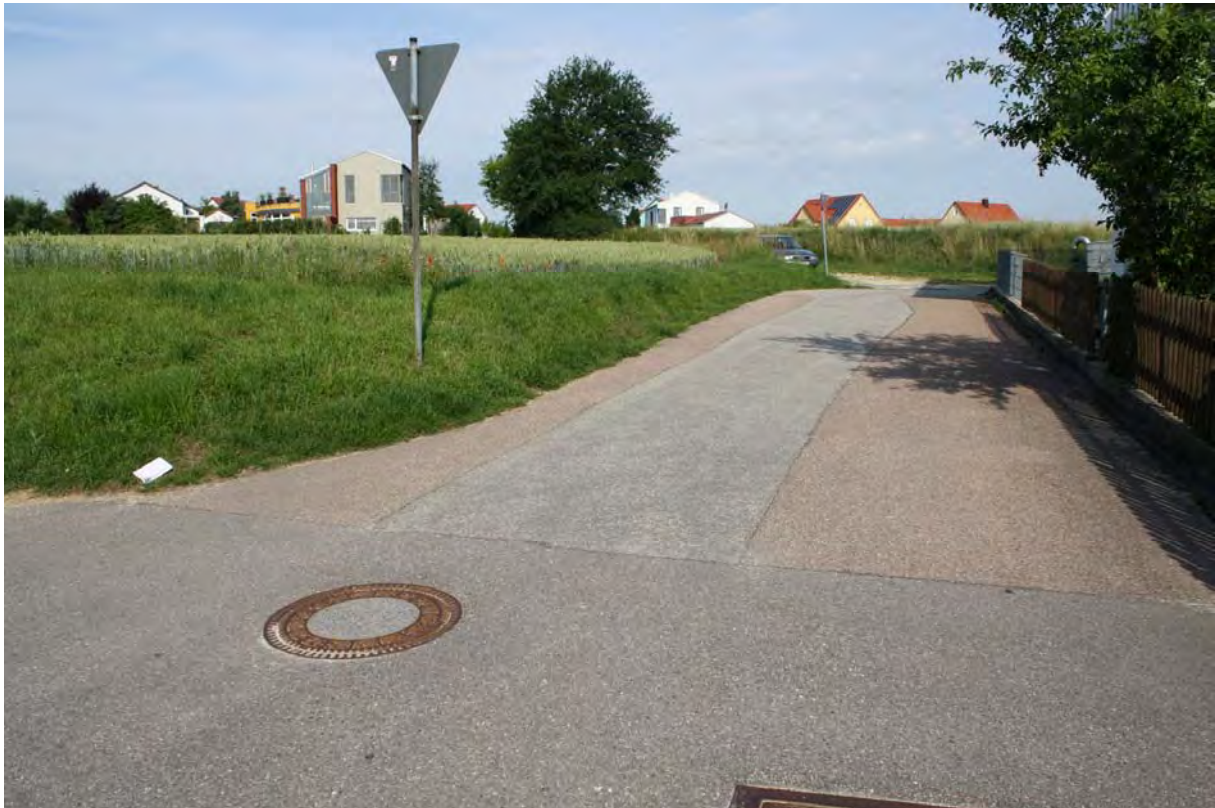
Nr.: 15

Art der Fläche, des Objekts/Funktion: Zufahrt neuer Friedhof und zu Feldern

Wegebeziehung zum neuen Friedhof kaum spürbar

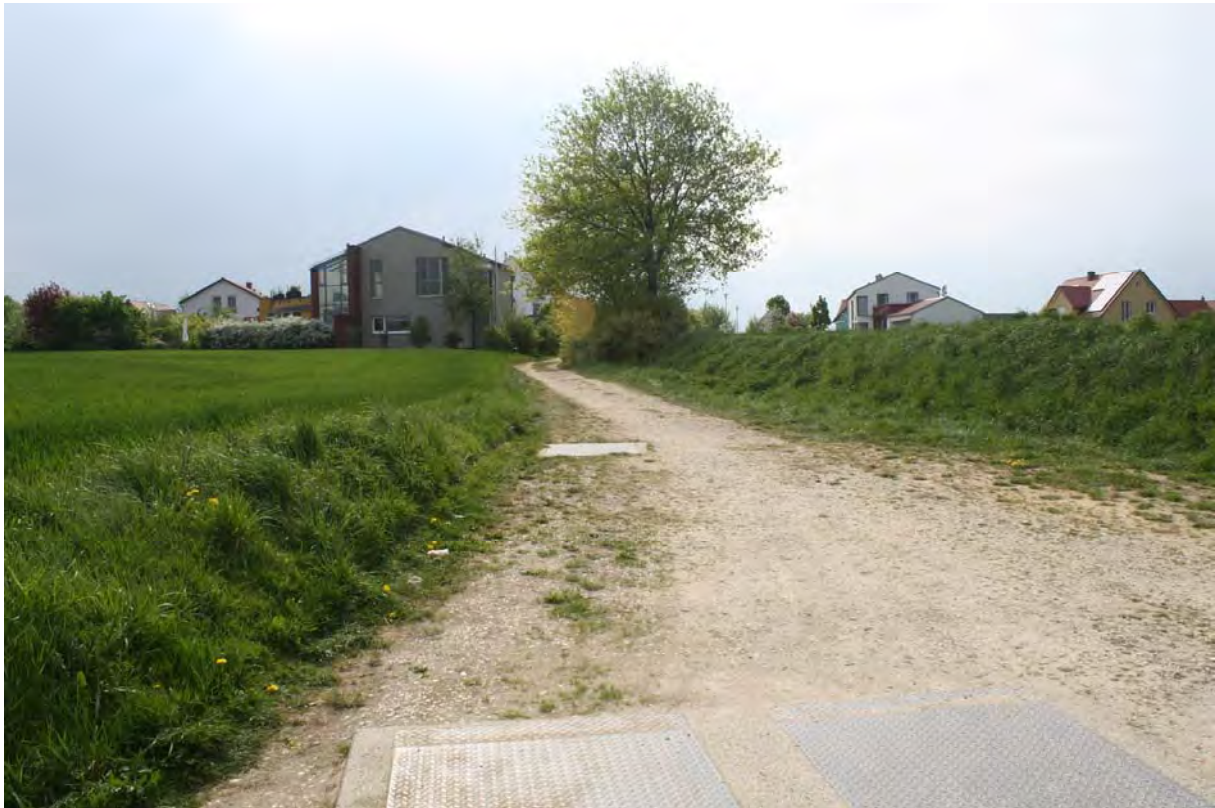
Nr.: 16

Art der Fläche, des Objekts/Funktion: Weg

Verbindung zum westlichen Wohngebiet

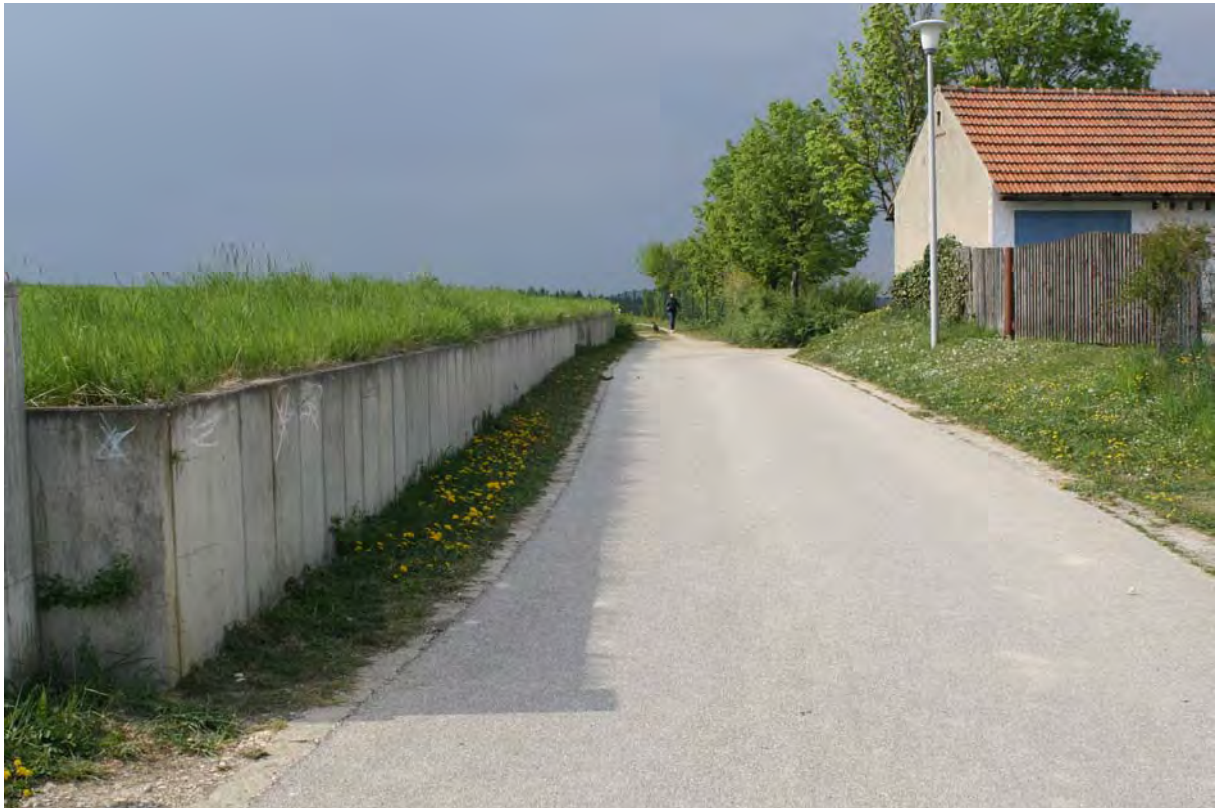
Nr.: 17

Art der Fläche, des Objekts/Funktion: Zufahrt neuer Friedhof und zu Feldern

Betonwinkelstützen, Zufahrt zum neuen Friedhof – nicht erkennbar; trist

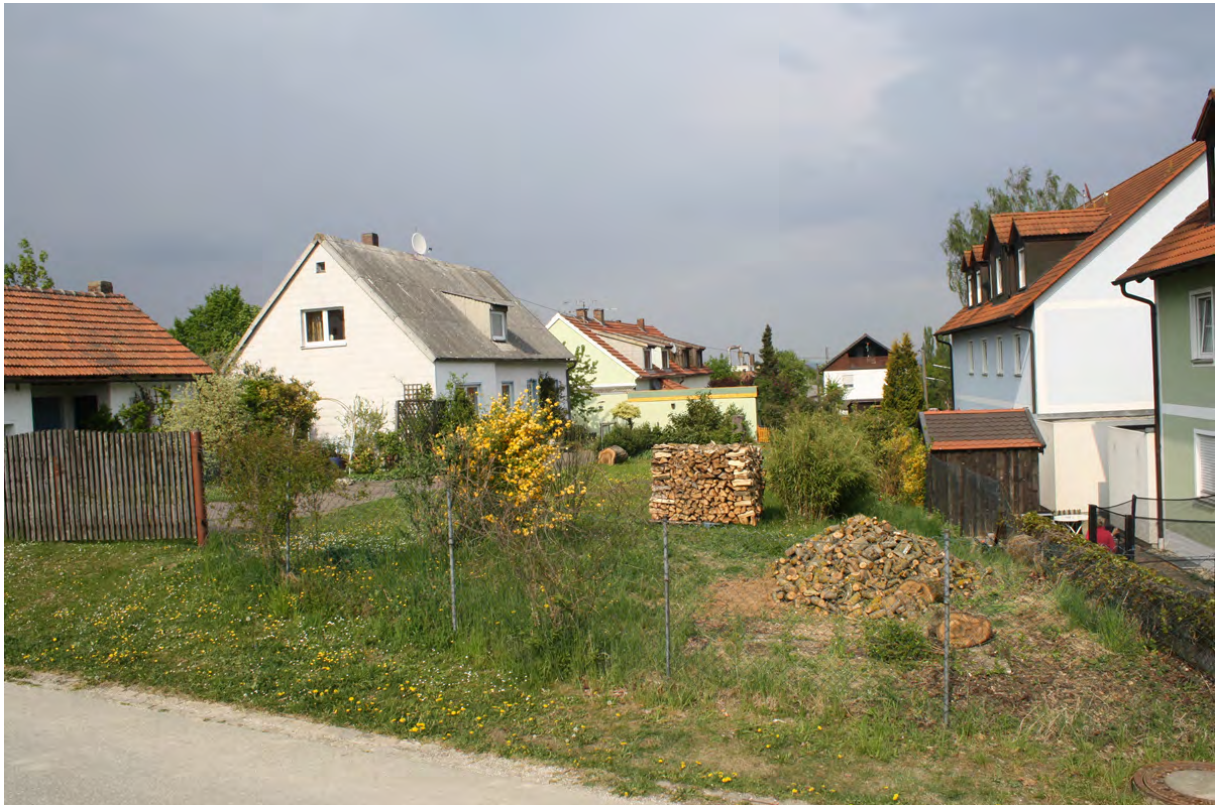
Nr.: 18

Art der Fläche, des Objekts/Funktion: Gärten

Stabgitterzaun, Maschendrahtzaun, Holztor

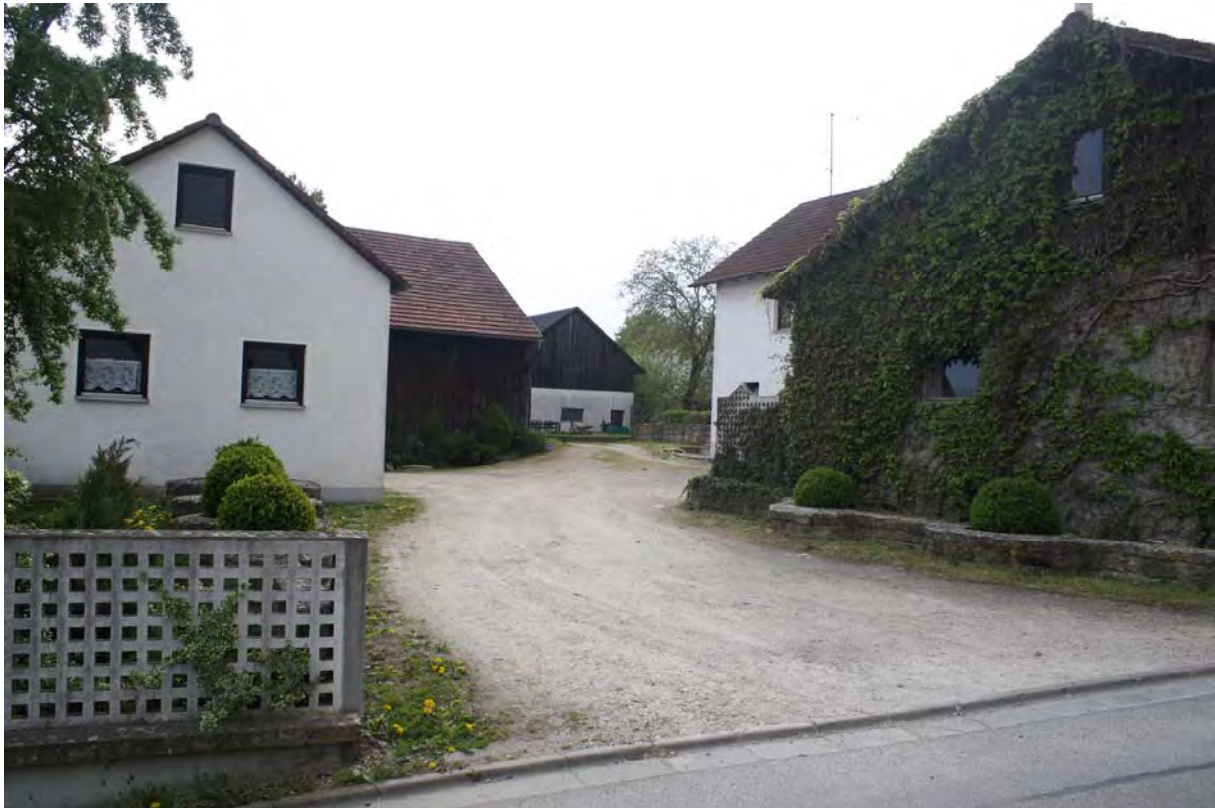
Nr.: 20

Art der Fläche, des Objekts/Funktion: Hofeinfahrt

gegenüber Friedhofseingang, begrünte Wand, Mauer aus Betonsteinen (-)

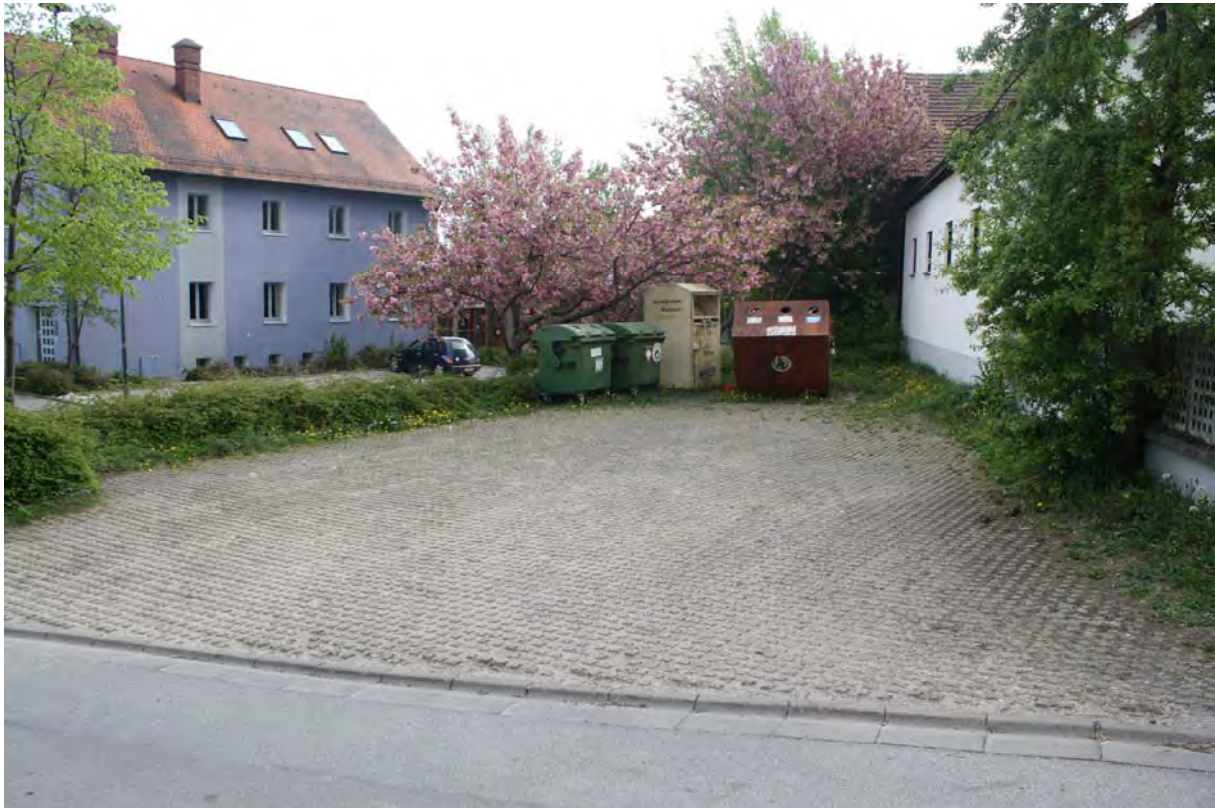
Nr.: 21

Art der Fläche, des Objekts/Funktion: Stellplatz

Robinie, Parkplatz für Rathaus, Kinderkrippe, Kindergarten, kaum

Wendemöglichkeit, „Parkplatzbegrünung“

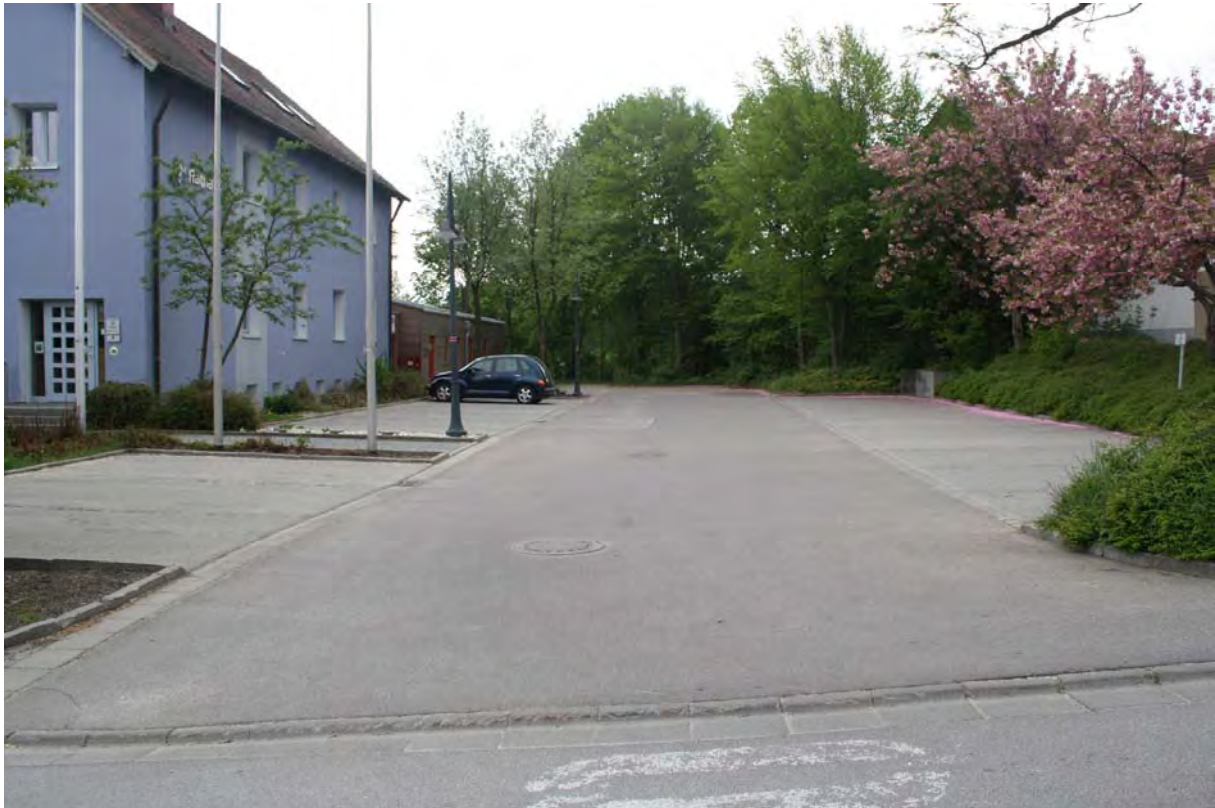
Nr.: 22

Art der Fläche, des Objekts/Funktion: Parkplatz

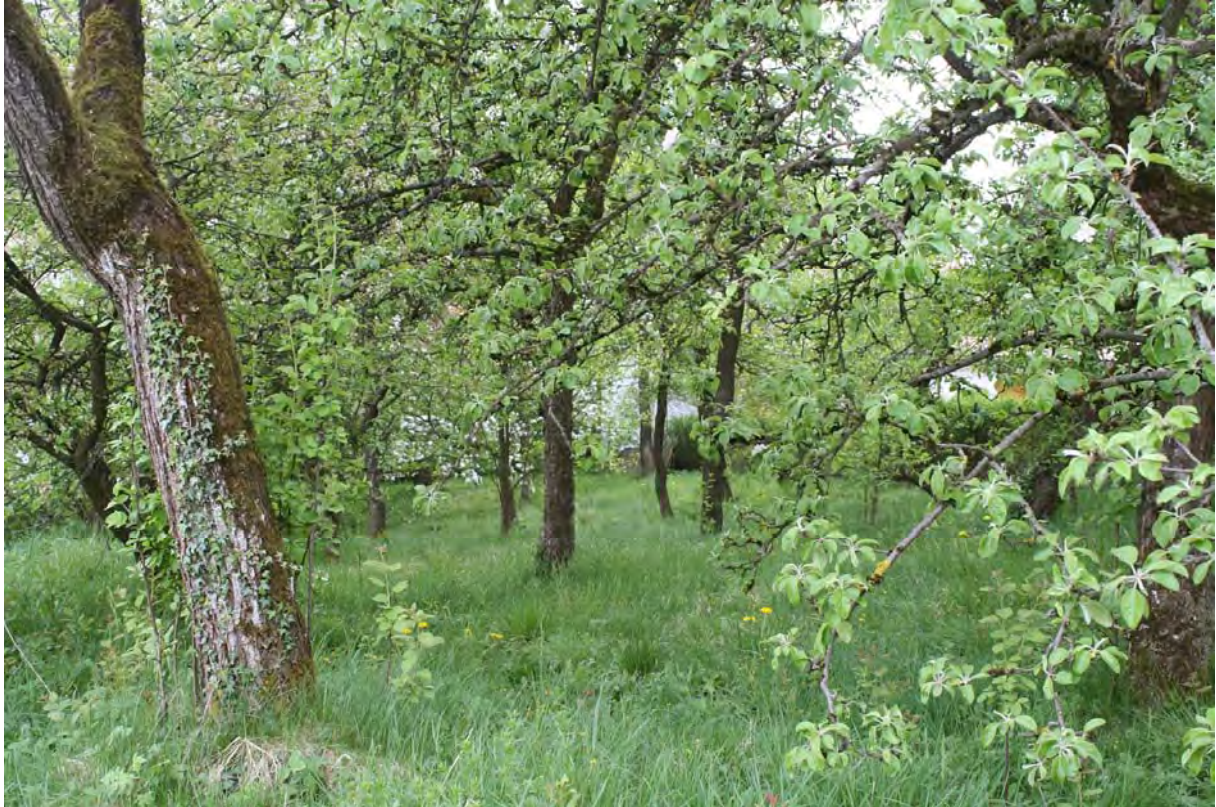
Nr.: 29

Art der Fläche, des Objekts/Funktion: Obstwiese

Holzzaun auf Natursteinmauer, Mauer sanierungsbedürftig, Zugang öffentlich
möglich

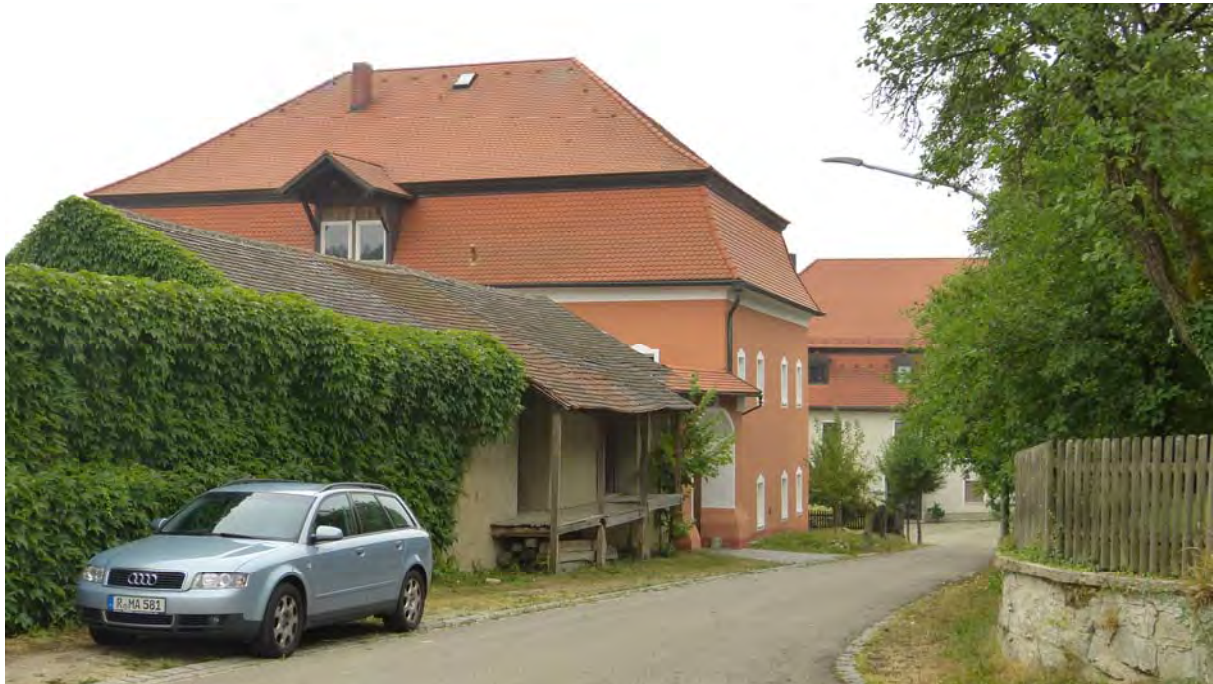
Nr.: 30

Art der Fläche, des Objekts/Funktion: Anliegerstraße (Andreasstraße)

Engstellen für Fußgänger, Überbetonung PKW-Verkehr, für Tempo30 zu breite

Fahrbahn

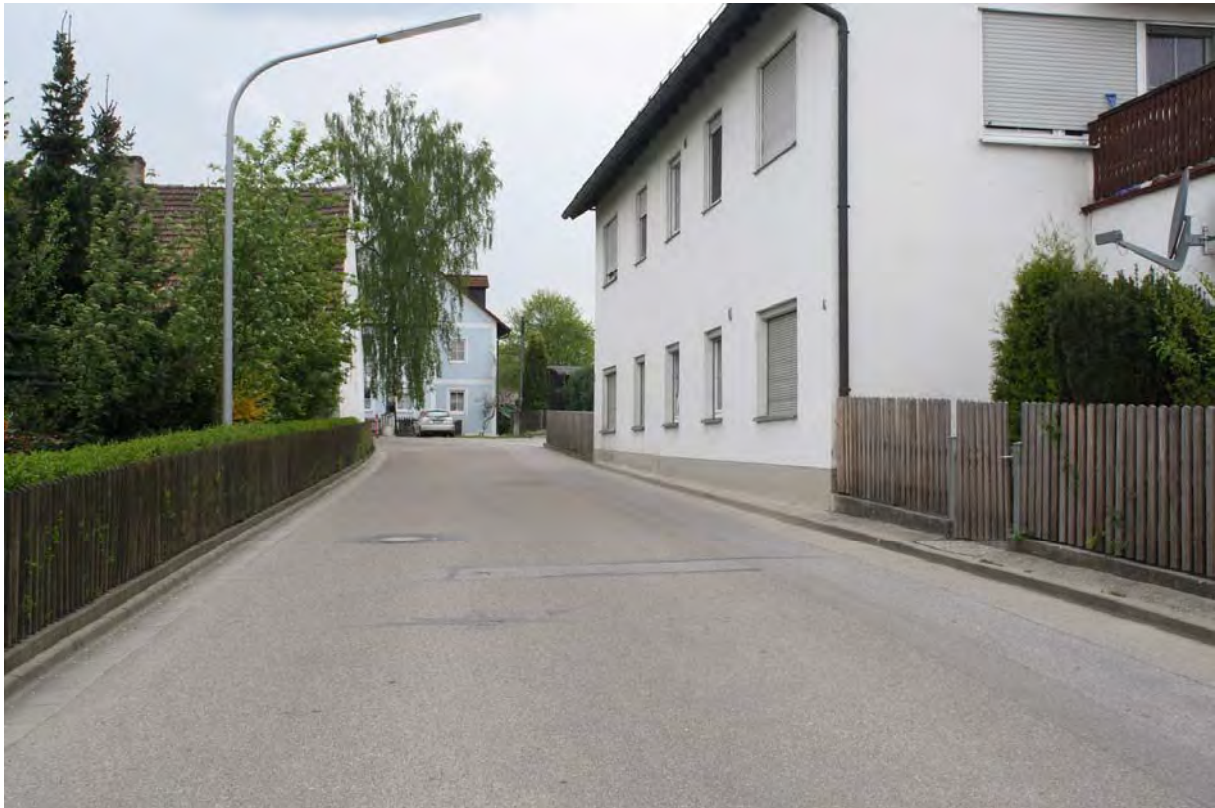
Nr.: 31

Art der Fläche, des Objekts/Funktion: Durchgangsstraße (Schloßstraße)

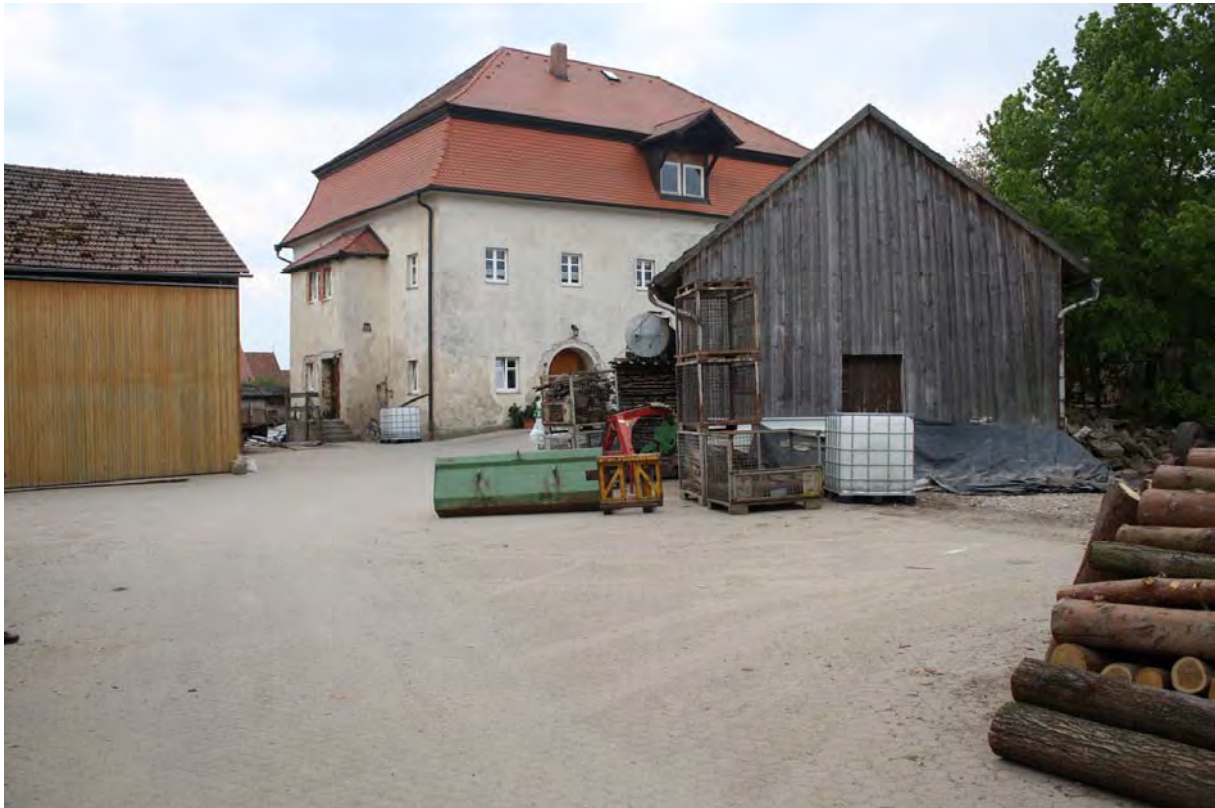
Nr.: 36

Art der Fläche, des Objekts/Funktion: Schlosshof

größtenteils genutzt als Lagerfläche, viel versiegelt, wenig Grün

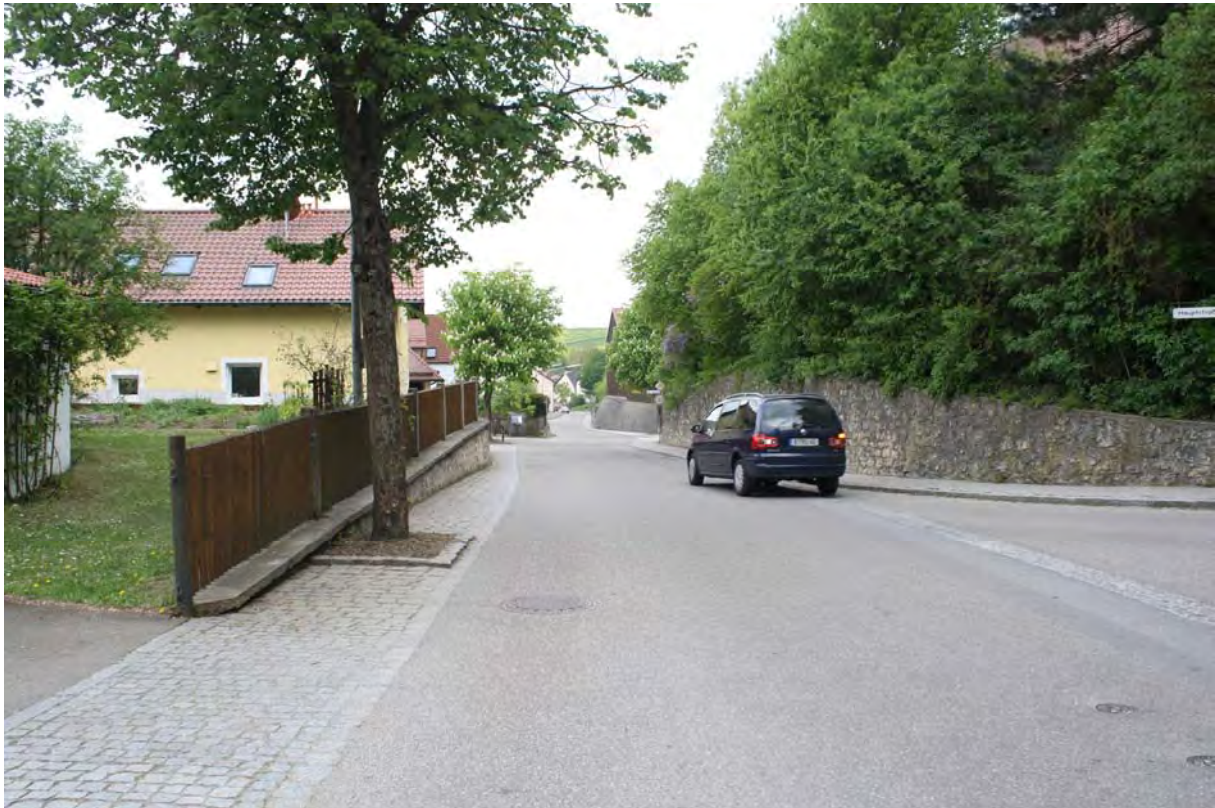
Nr.: 37

Art der Fläche, des Objekts/Funktion: Durchgangsstraße (nördl. Teil Hauptstraße)

westl. Gehweg Hochbord Betonplatten, östl. Gehweg ebenerdig Kleinstein;

Natursteinmauern; östl. Holzzaun; Versuch mit Kastanien Baumreihe zu bilden

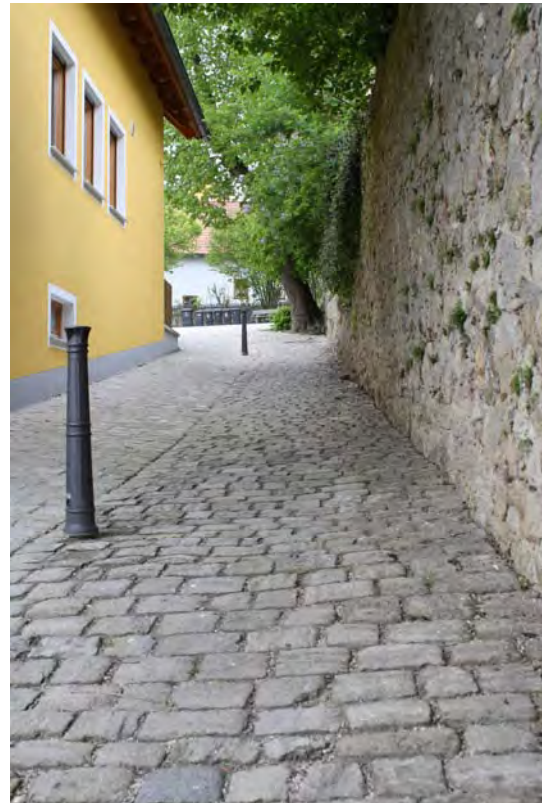
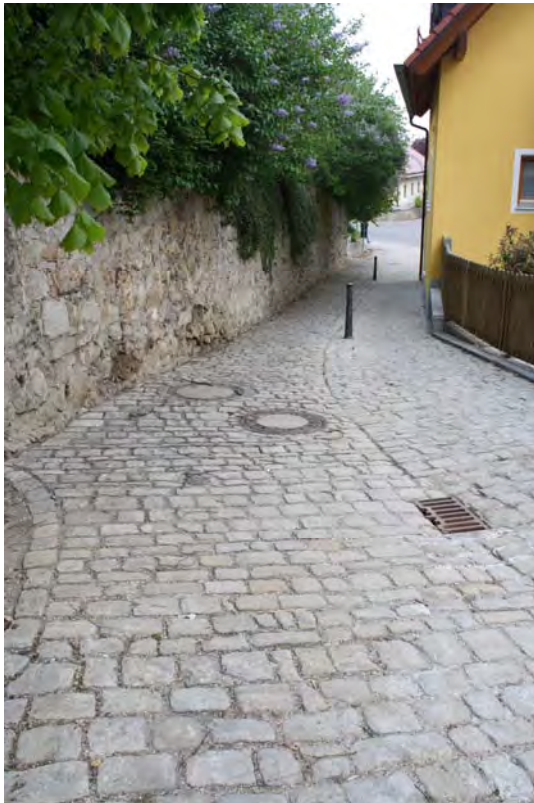
Nr.: 39

Art der Fläche, des Objekts/Funktion: Fußweg

Kalkgroßstein, schmal mit hohen Raumkanten, grünes Dach mit Flieder

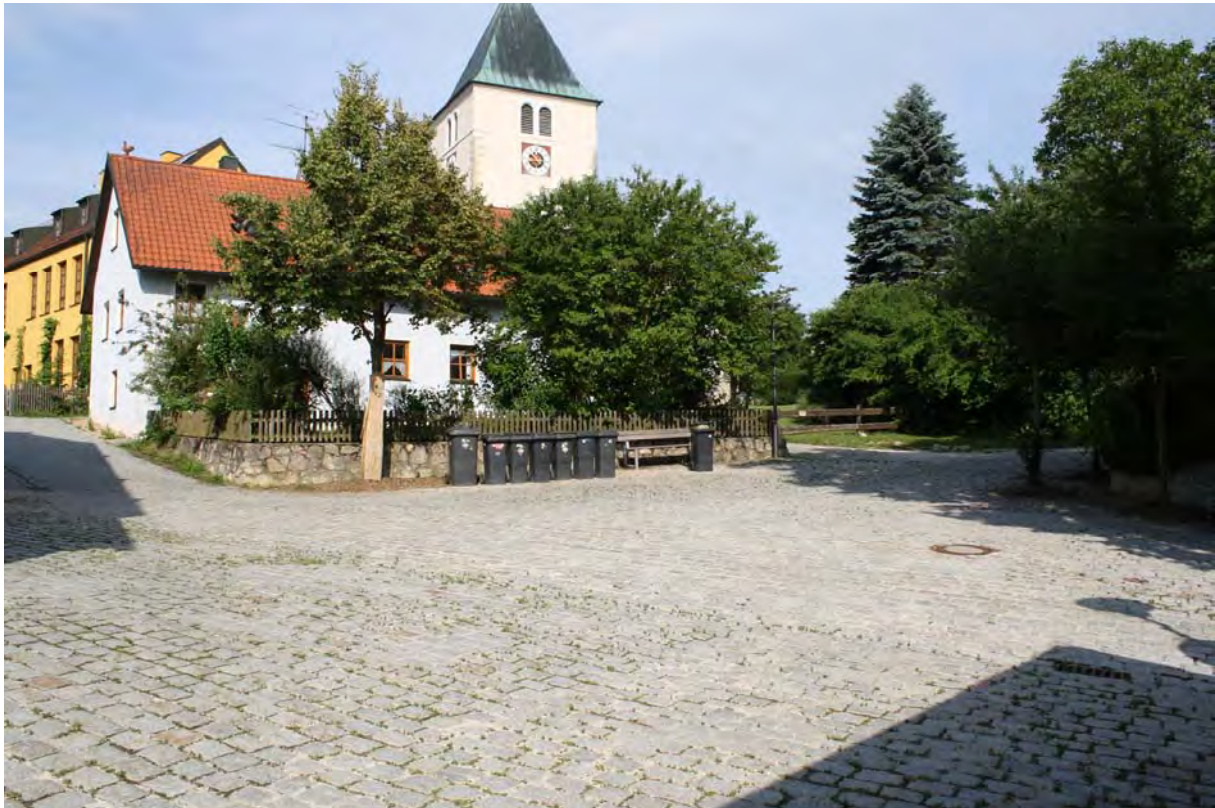
Nr.: 41

Art der Fläche, des Objekts/Funktion: Platz

Kalkstein in Reihe/Diagonal; Bank; zeitweise Lagerstelle für Mülltonnen; große Linde

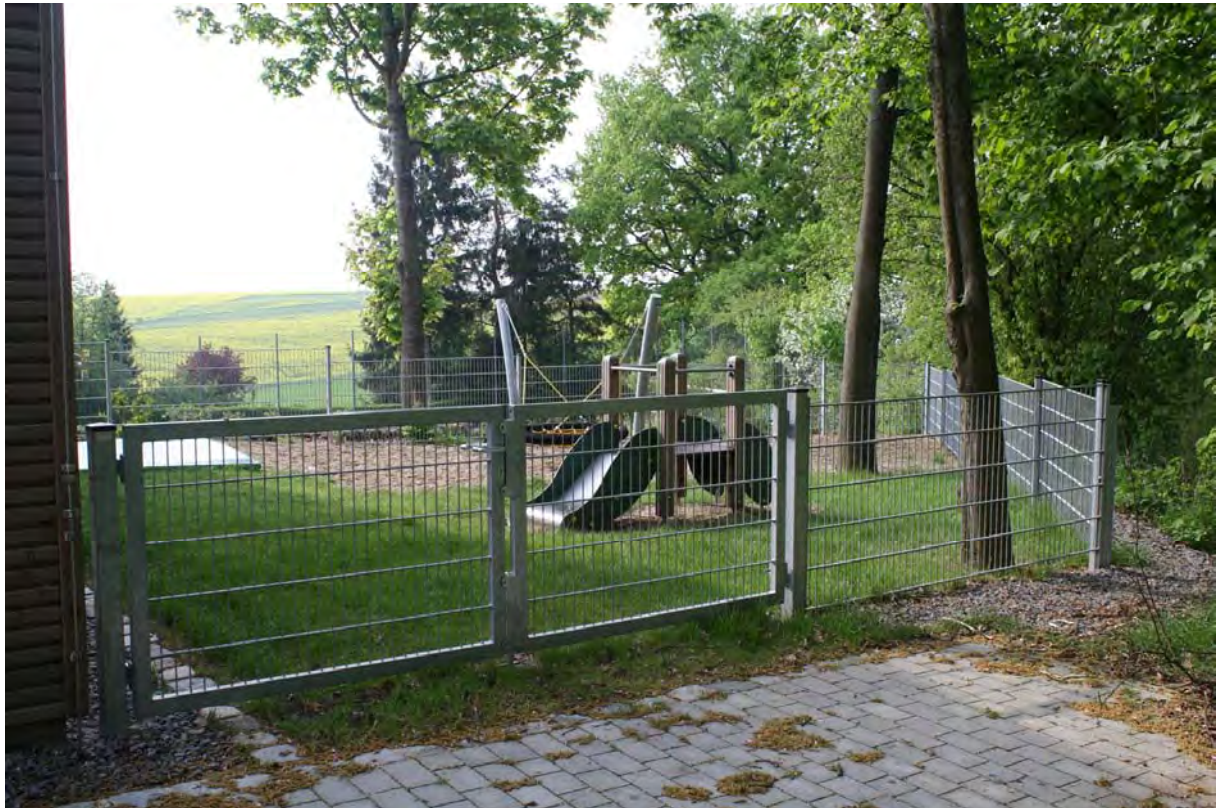
Nr.: 52

Art der Fläche, des Objekts/Funktion: Spielplatz

Oberflächenbefestigung: Rasen, Kies

kl. Rutsche, Vogelnechtschaukel, Stabgitterzaun, Blickbeziehung zur Schule, „Käfig“

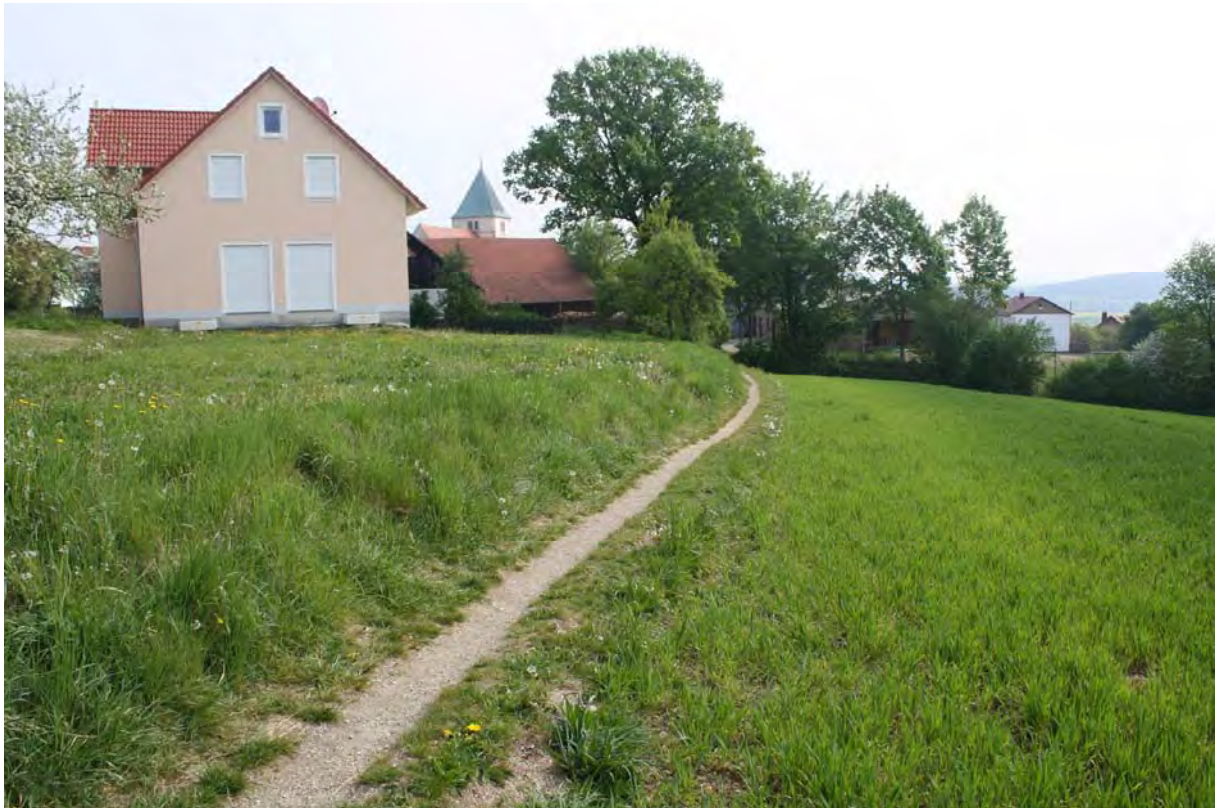
Nr.: 53

Art der Fläche, des Objekts/Funktion: Trampelpfad

entlang Böschung (nördlich), Zugang am Rathaus nicht erkennbar, Überweg über

Durchgangsstraße mit aufgemalten Fußspuren

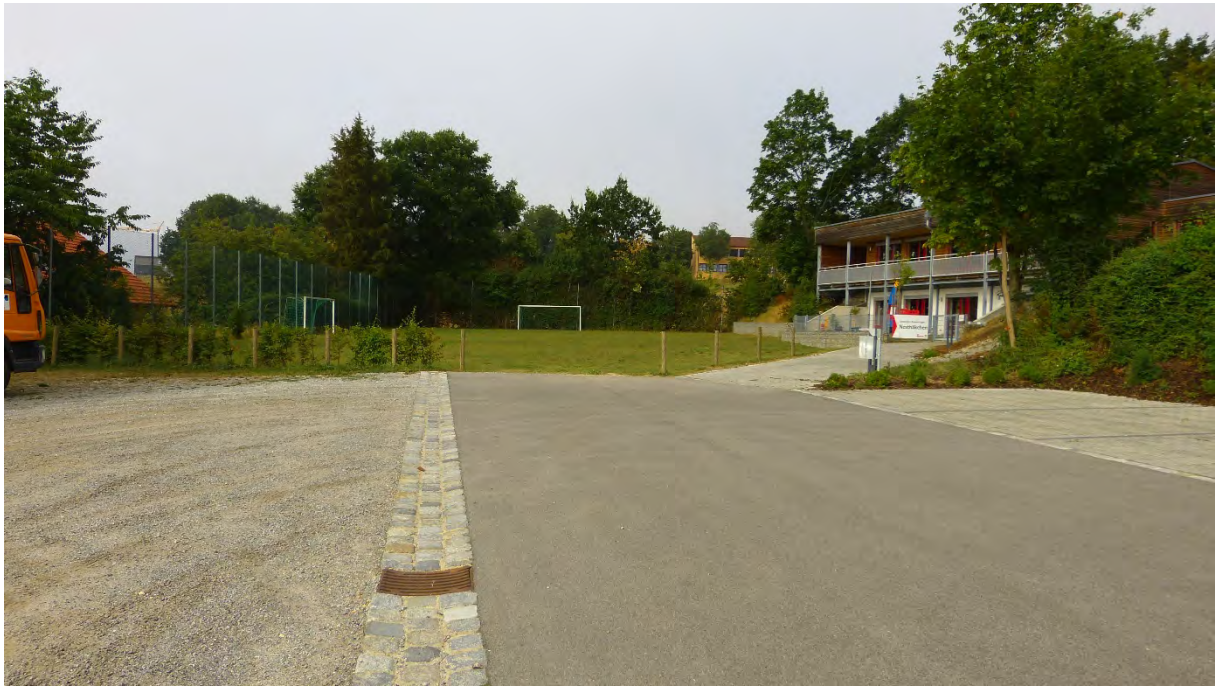
Nr.:54

Art der Fläche, des Objekts/Funktion: Parkplatz Krippe

Oberflächenbefestigung: je 1/3 Schotter, Asphalt, Pflaster

neu hergestellt, Zugang Kinderkrippe

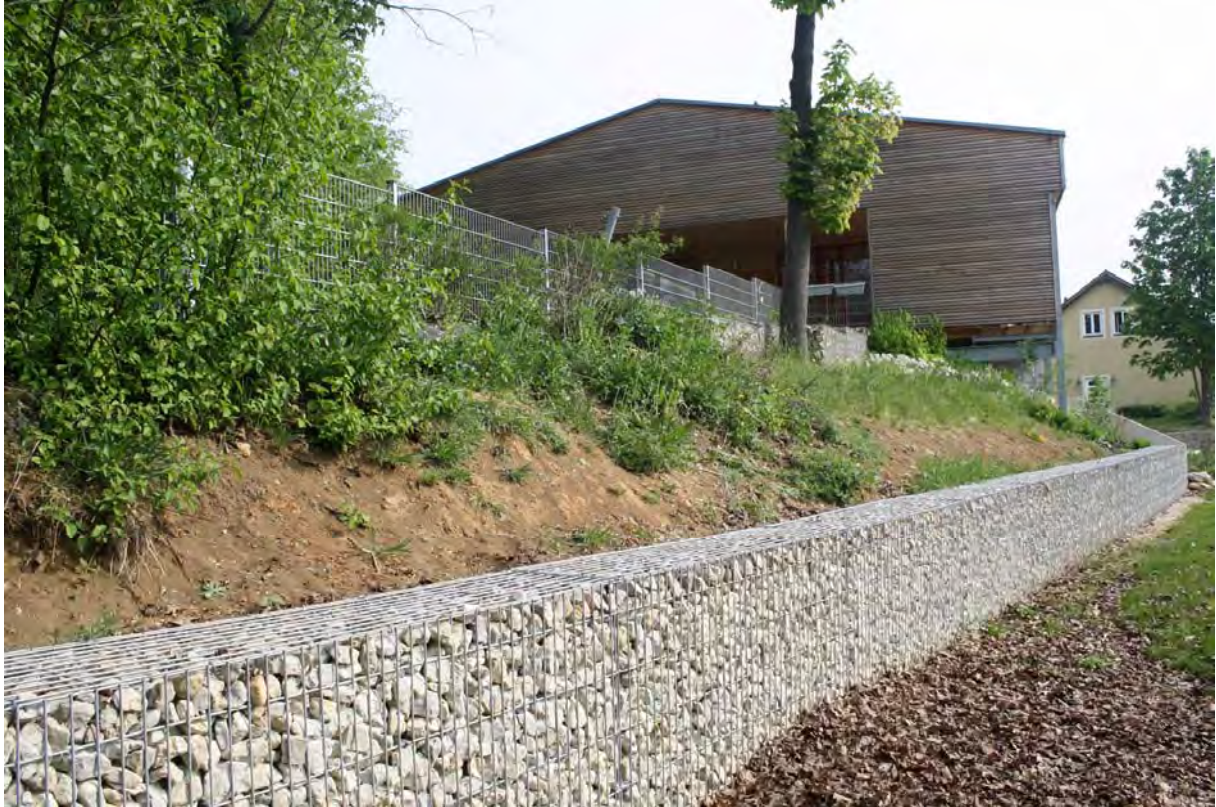
Nr.: 56

Art der Fläche, des Objekts/Funktion: Außenraum Kinderkrippe

Gabionenmauer; neu angelegt

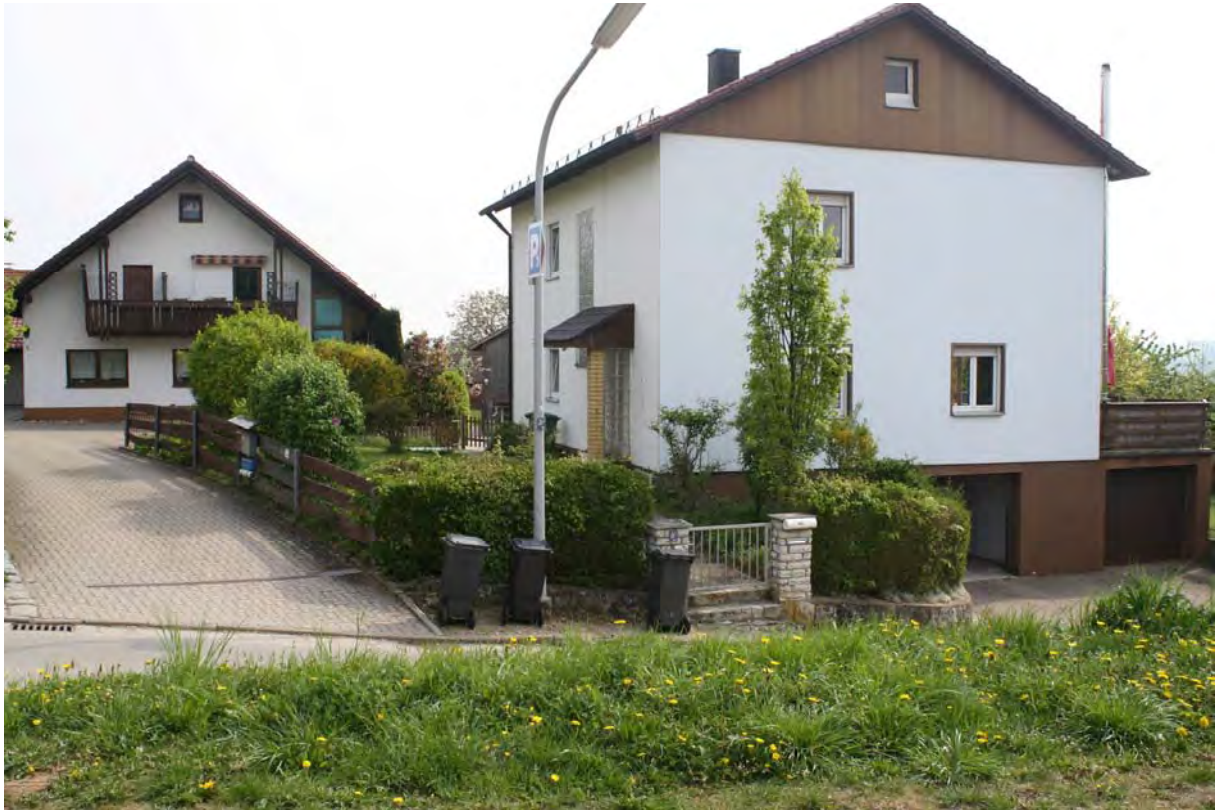
Nr.: 57

Art der Fläche, des Objekts/Funktion: Garten

Oberflächenbefestigung: Betonpflaster, Rasen

Buchs-Ahorn-Hecke auf Natursteinmauer entlang Margarethenstraße

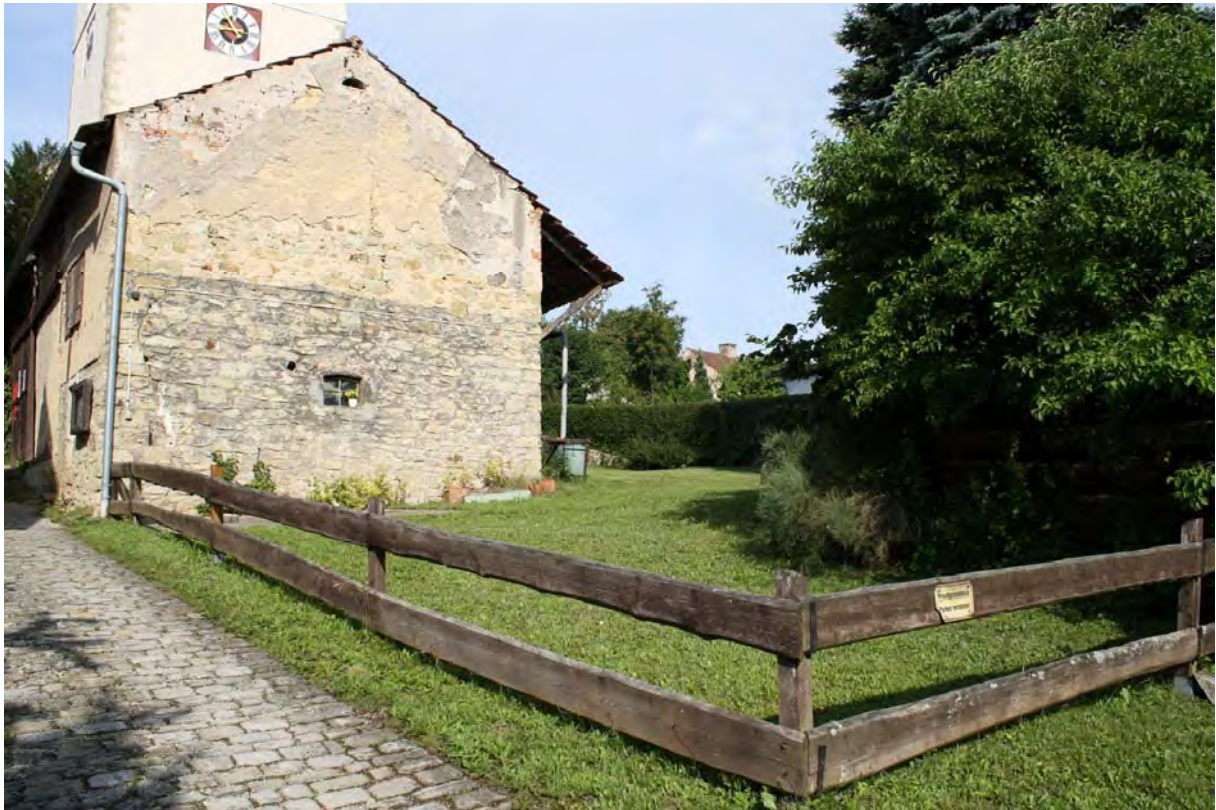
Nr.: 58

Art der Fläche, des Objekts/Funktion: Grünfläche

hohe Natursteinmauer; schmaler Fußweg wird zur Engstelle

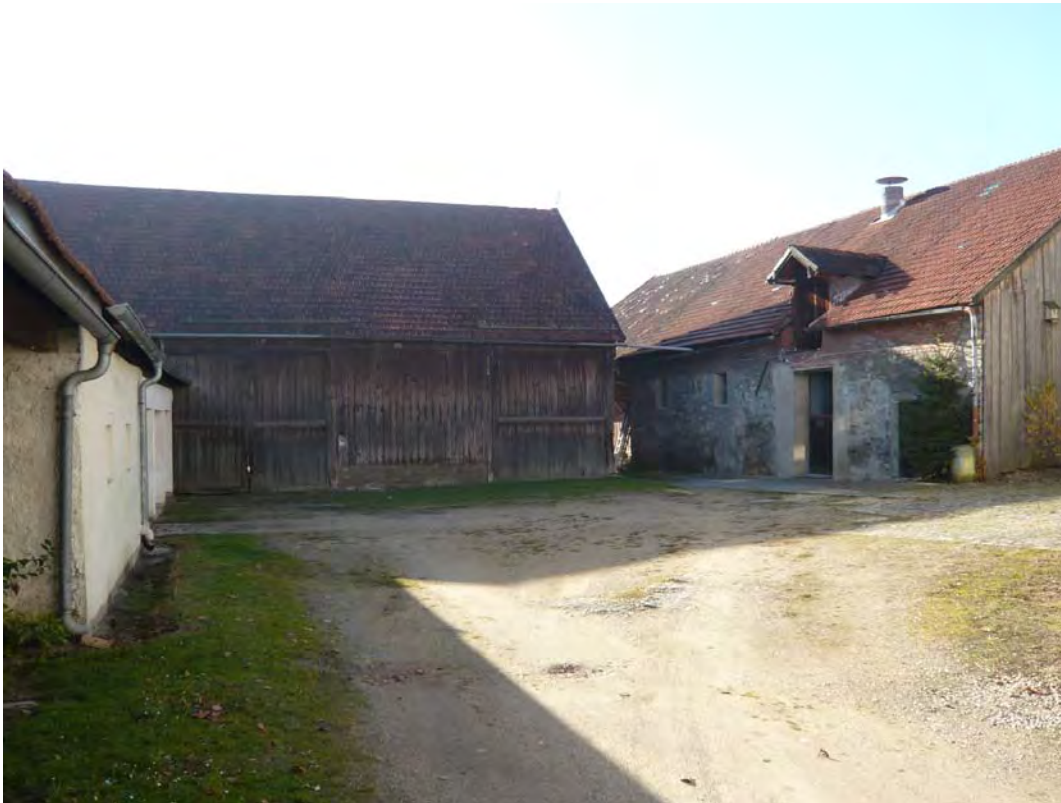
Nr.: 59

Art der Fläche, des Objekts/Funktion: Hof

Oberflächenbefestigung: Schotter, Kleinsteinpflaster

Wohnungen im ehem. Wirtshaus; kleiner Garten

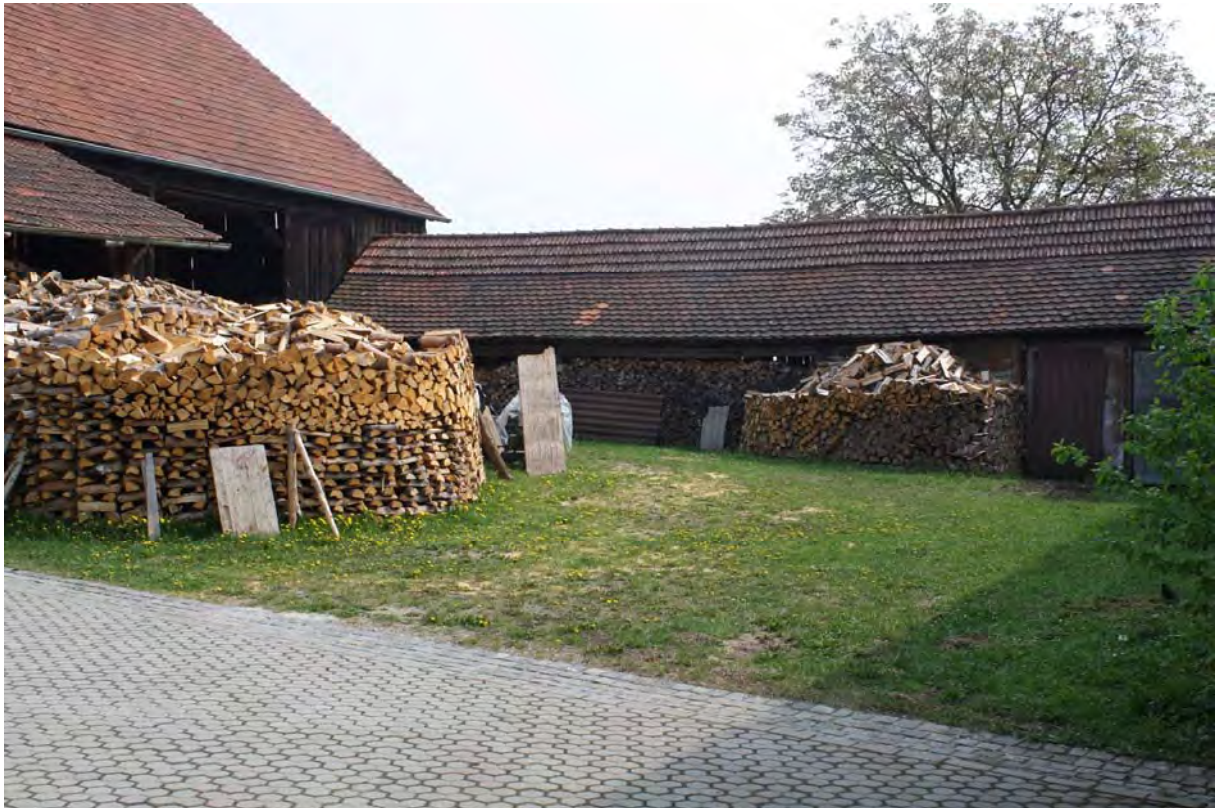
Nr.: 60

Art der Fläche, des Objekts/Funktion: Hof

Oberflächenbefestigung: Rasen, Betonverbundpflaster

Holzlager, Betonoberfläche im Durchgang zum anderen Hof (59); Wohnhaus und

Garten direkt daneben

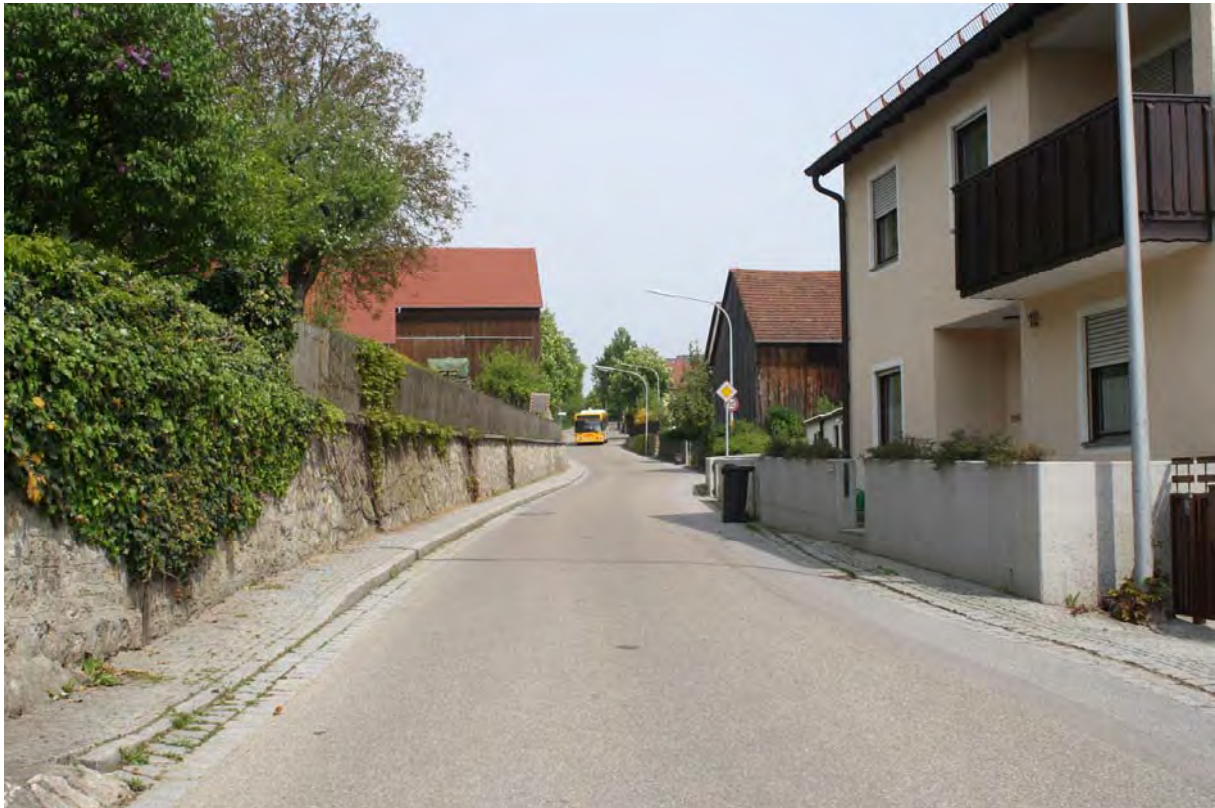
Nr.: 61

Art der Fläche, des Objekts/Funktion: Durchgangsstraße (Hauptstraße)

Oberflächenbefestigung: Asphalt
