grobanalyse städtebauförderung pettendorf

Städtebauliche Defizite in Pettendorf

Priorisierung der Maßnahmen

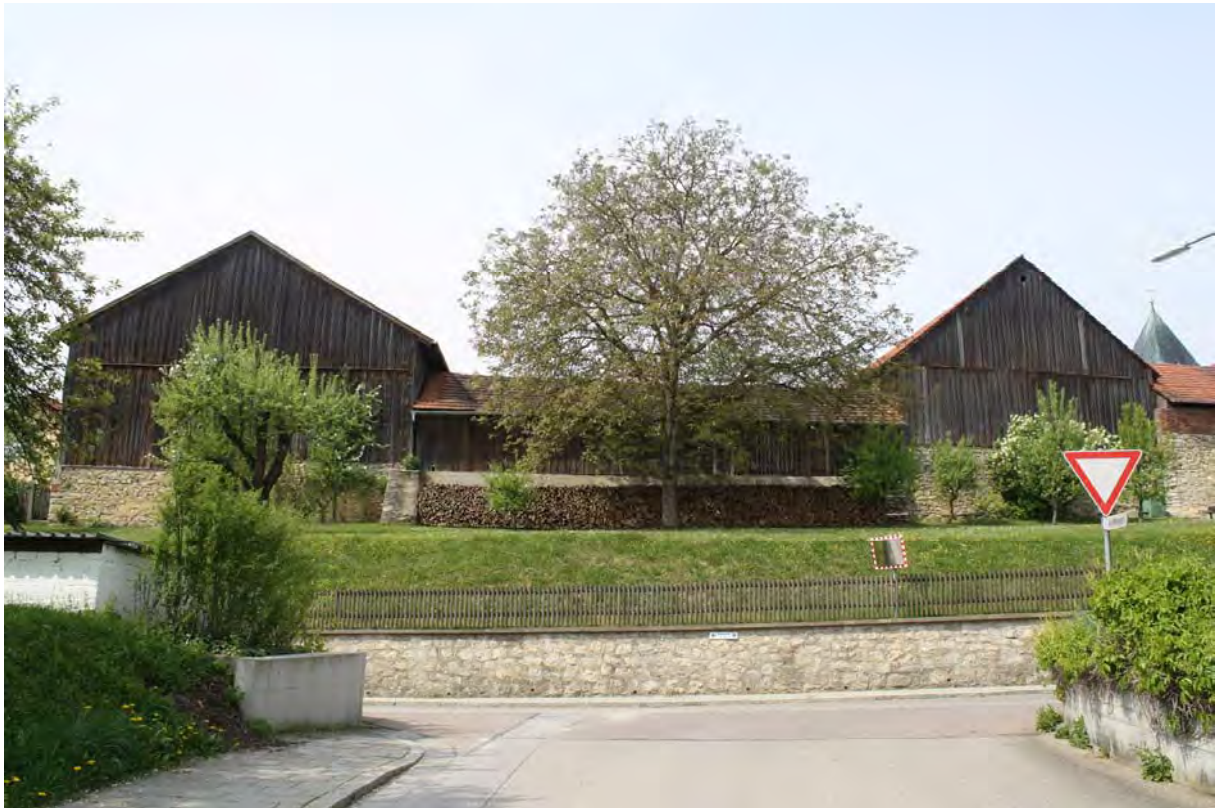
Nr.: 62

Art der Fläche, des Objekts/Funktion: Grünfläche

Obstbäume, große Kastanie, abgeböscht nach unten zur Mauer, von Straße aus

nicht betretbar

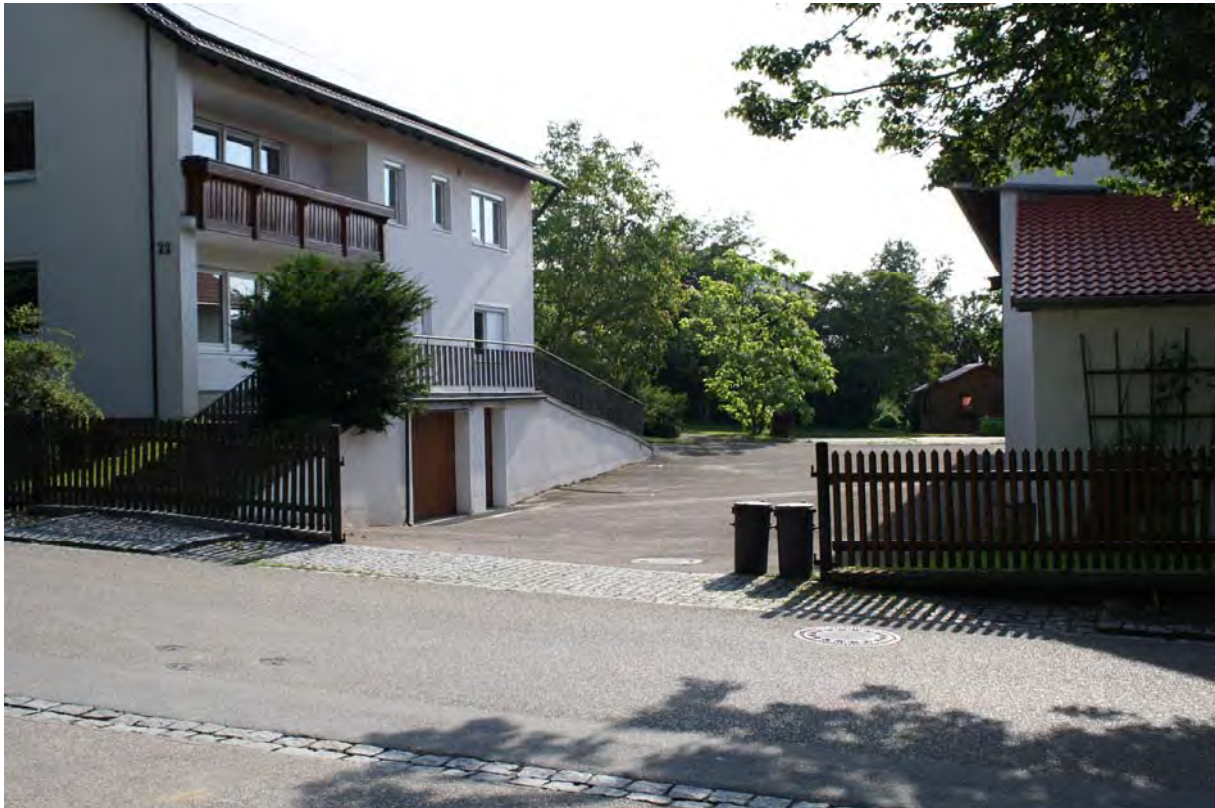
Nr.: 63

Art der Fläche, des Objekts/Funktion: Garten

Natursteinmauer, Holzzaun

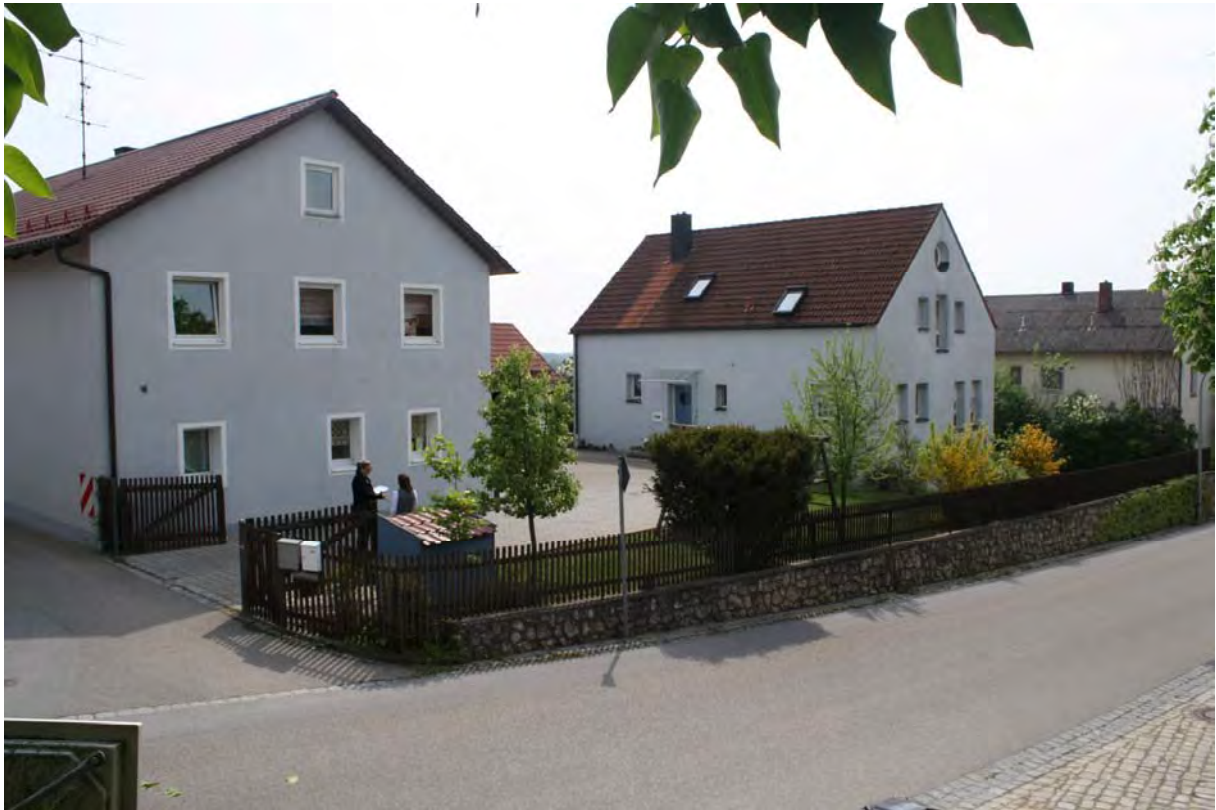
Nr.: 64

Art der Fläche, des Objekts/Funktion: Garten, Hof

Oberflächenbefestigung: unversiegelt, teils Betonverbundpflaster

Natursteinmauer

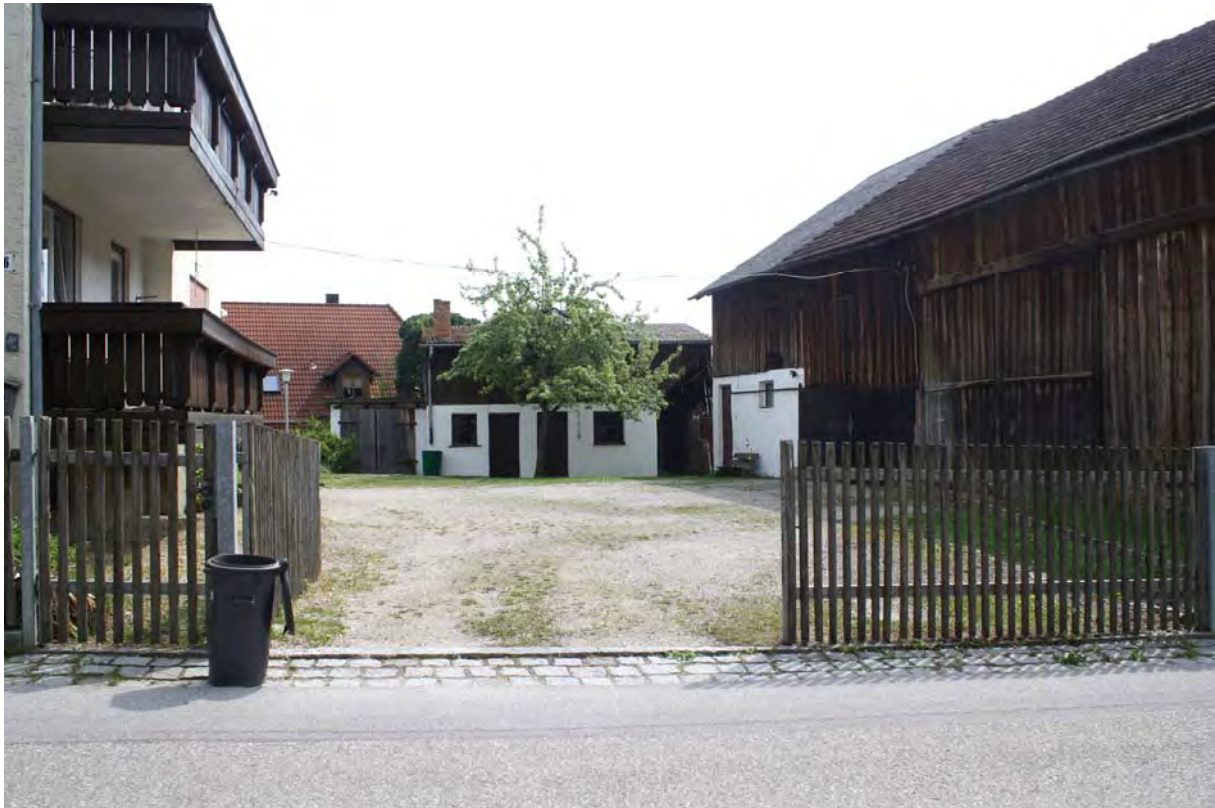
Nr.: 65

Art der Fläche, des Objekts/Funktion: Hof

Oberflächenbefestigung: Schotter + Rasen

Holzzaun, Tor direkt am Straßenrand

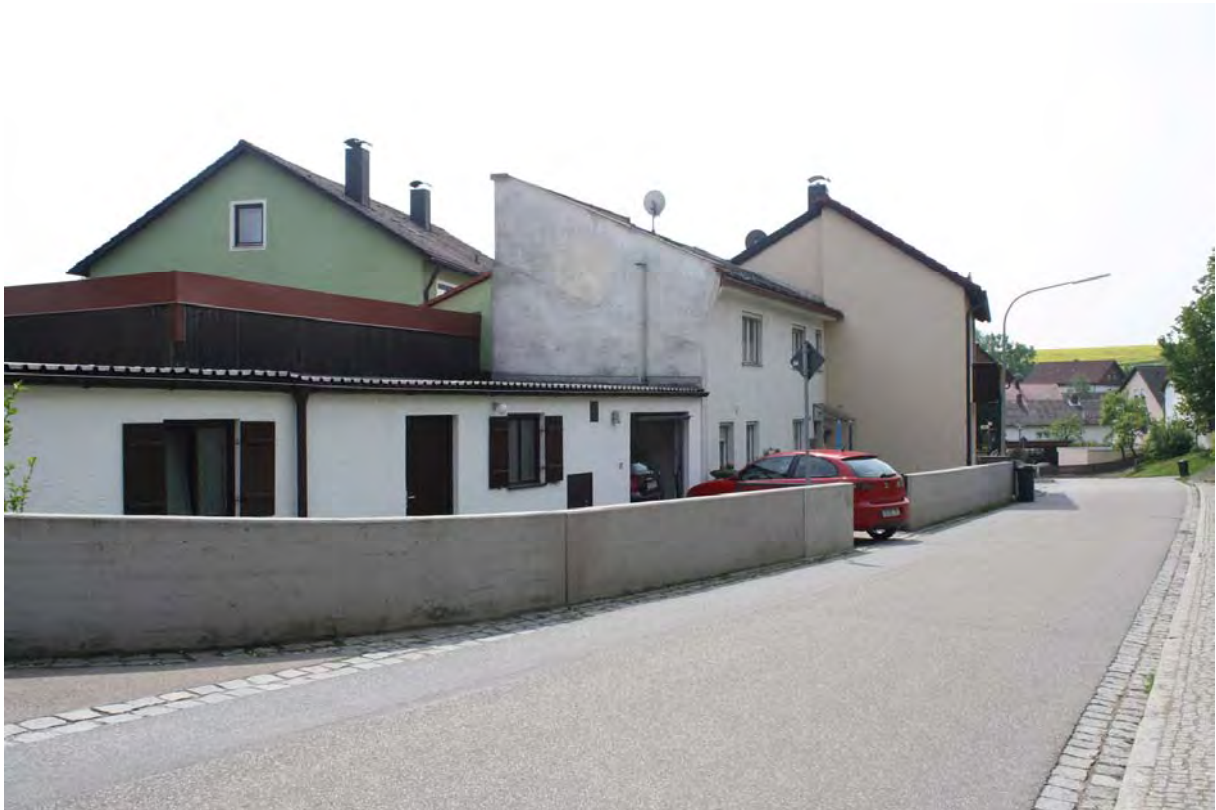
Nr.: 66

Art der Fläche, des Objekts/Funktion: Garten

Oberflächenbefestigung: Rasen, Betonplatten

Ortbetonwand am Straßenrand (-)

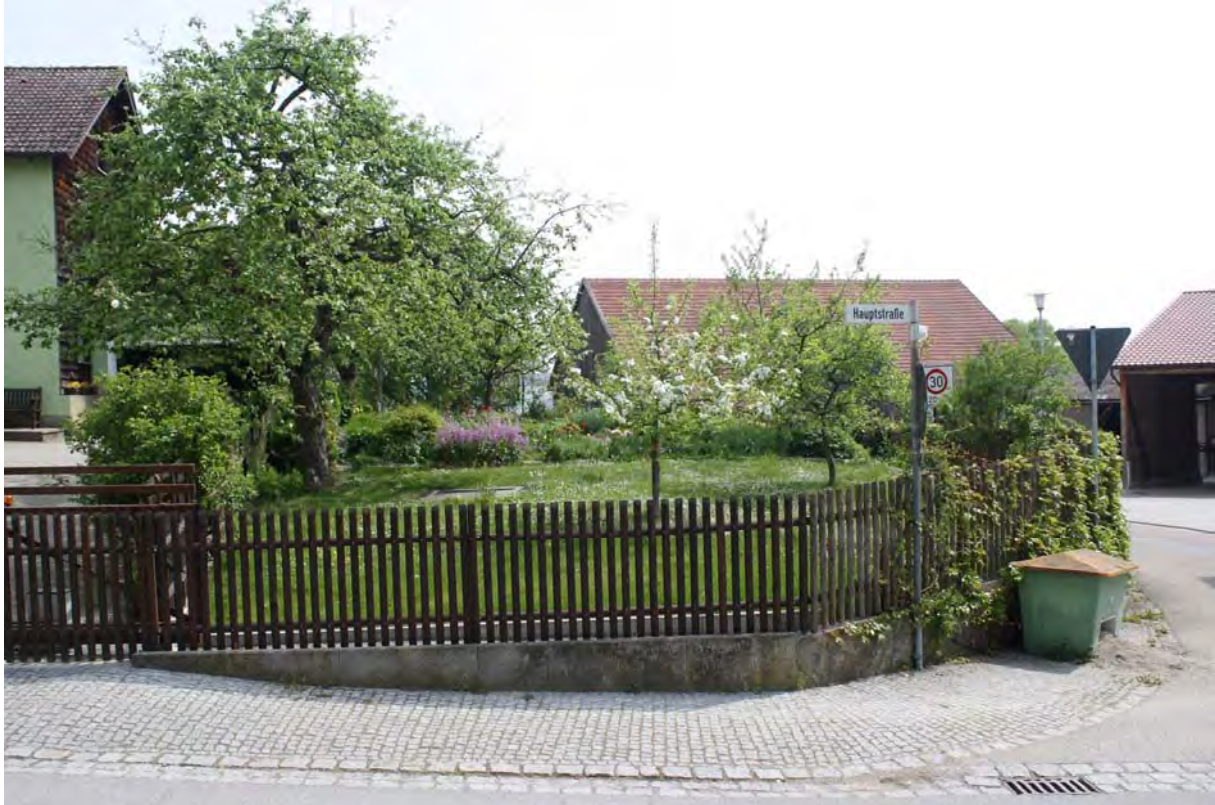
Nr.: 68

Art der Fläche, des Objekts/Funktion: Garten

Obstbäume, Blumen, Nutzgarten; Holzzaun auf Betonsockel

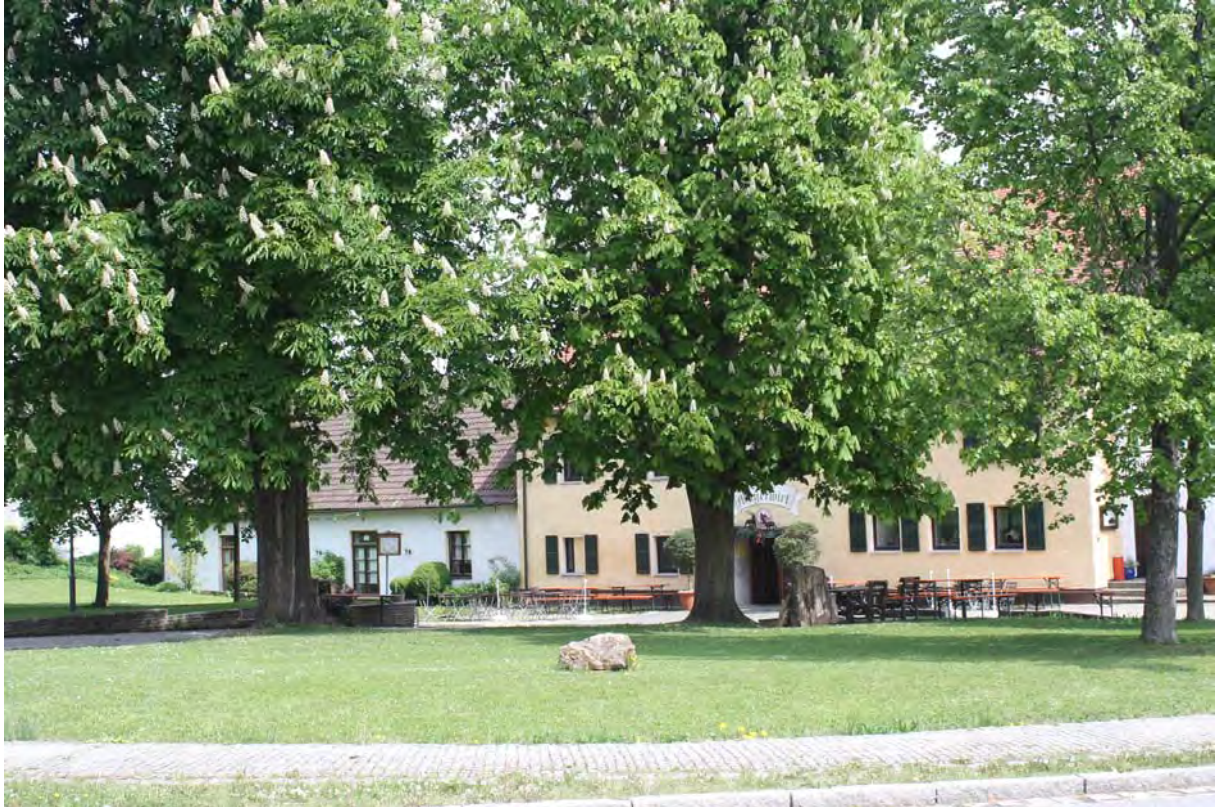
Nr.: 69

Art der Fläche, des Objekts/Funktion: Freifläche Mayerwirt

Oberflächenbefestigung: Rasen, Pflaster N+B, Asphalt

Wasserlauf, alte Kastanien am Gasthaus, große Linden an der Straße, Obstbäume in Rasenflächen
Freisitze Pflaster Großstein, Zufahrt Asphalt und Betonverbundpflaster, kleine Natursteinmauern

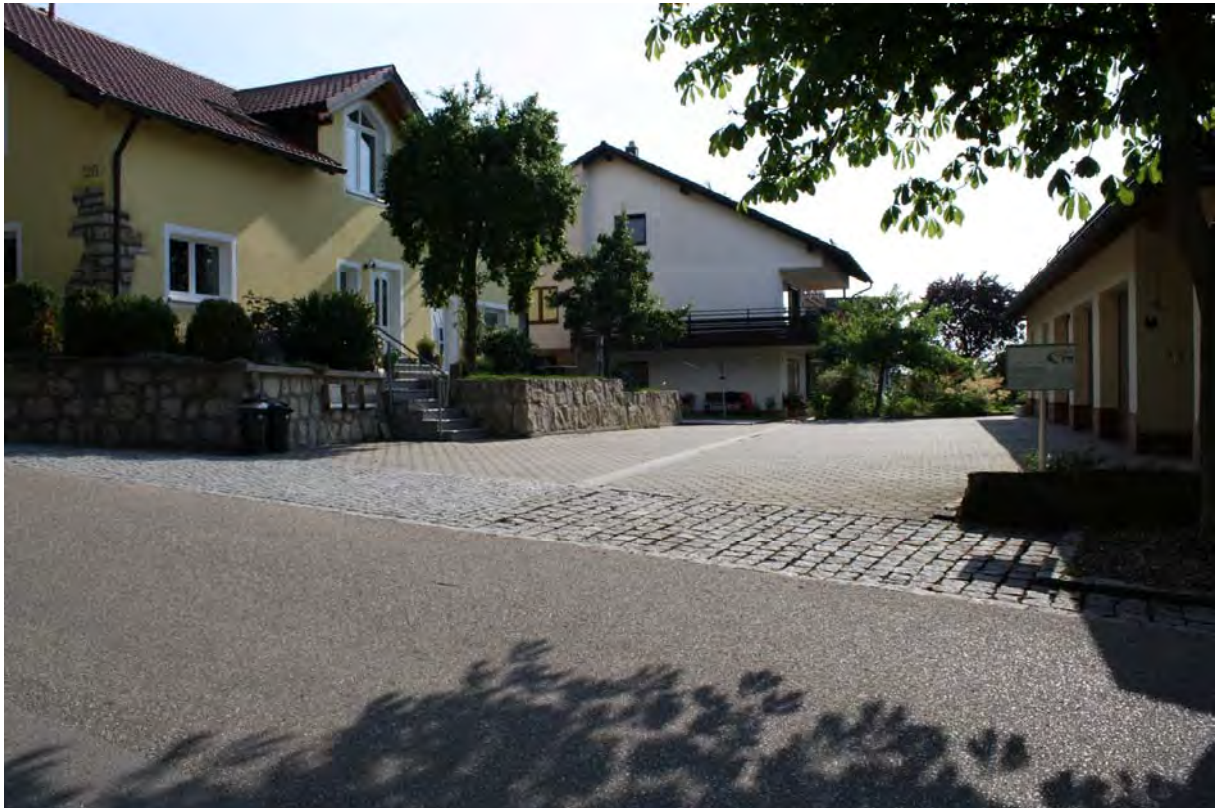
Nr.: 71

Art der Fläche, des Objekts/Funktion: Garten

Beete durch Natursteinmauer abgestützt; Natursteinmauer an der Straße

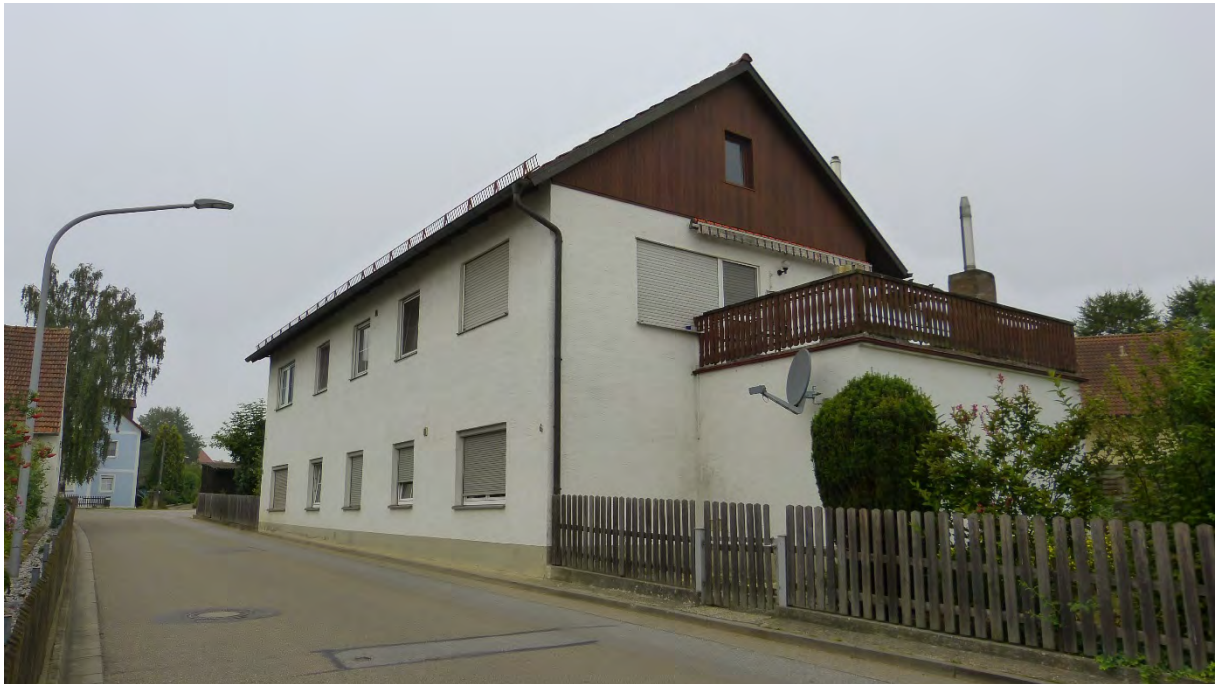
Nr.:73

Art der Fläche, des Objekts/Funktion: Wohnhaus

Schloßstr. 6: vernachlässigtes Gebäude, zugestellte Straße , unübersichtliche

Engstelle

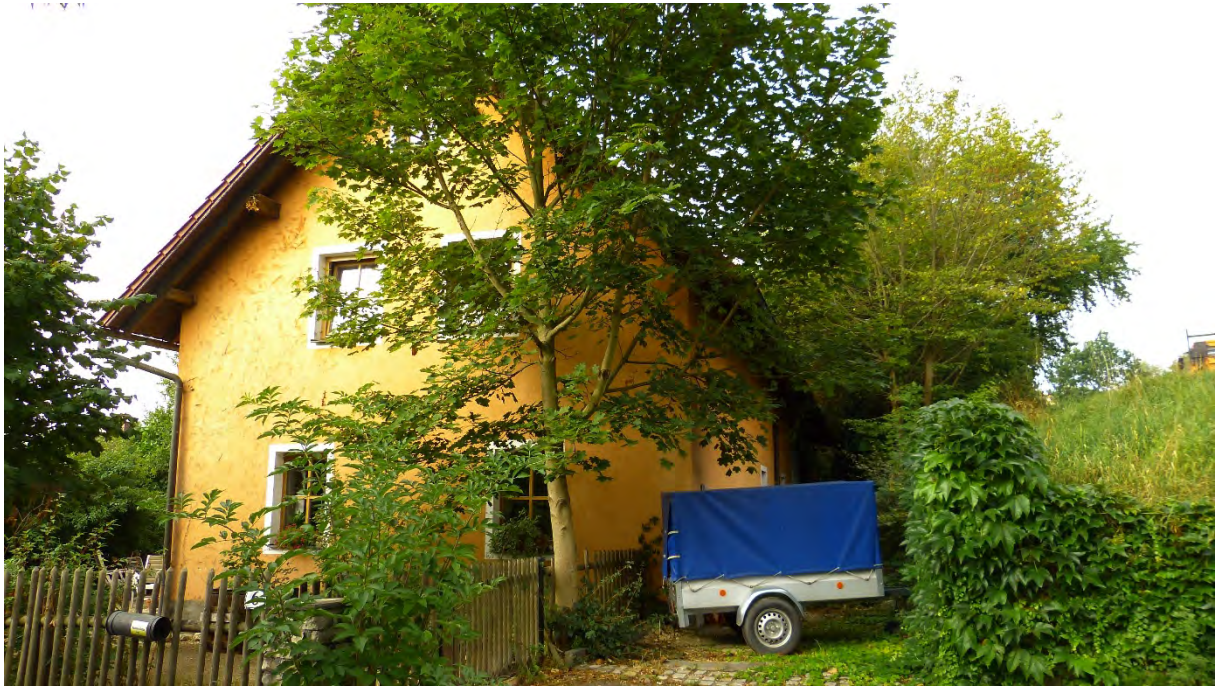
Nr.: 74

Art der Fläche, des Objekts/Funktion: Wohnhaus

Margarethenstraße 6: netter Garten, steile Böschung, ortsbildprägender Bewuchs auf der Nordseite zum Stellplatz

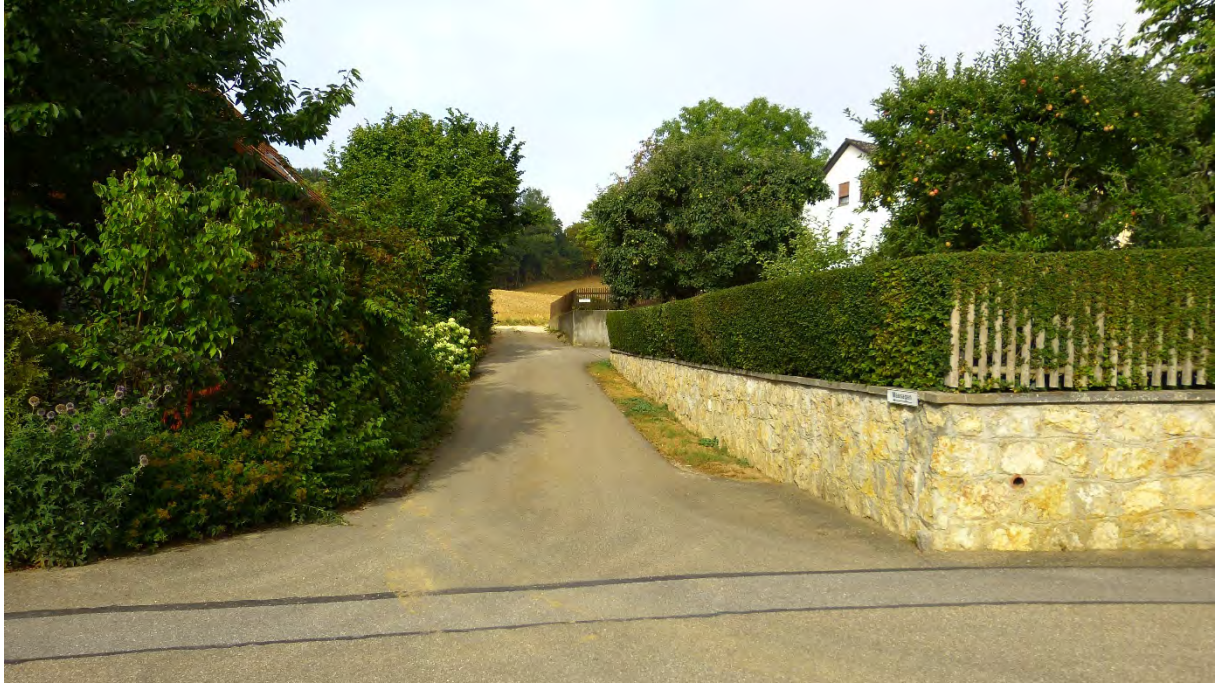
Nr.:78

Art der Fläche, des Objekts/Funktion: Anliegerweg

Büchelgraben: einseitige Entwässerungsrinne Beton, sehr unübersichtlich, kurz ohne Gehweg, Übergang in Schotter, später Gehweg, endet auf Höhe Rankenende, keine Anbindung nach oben

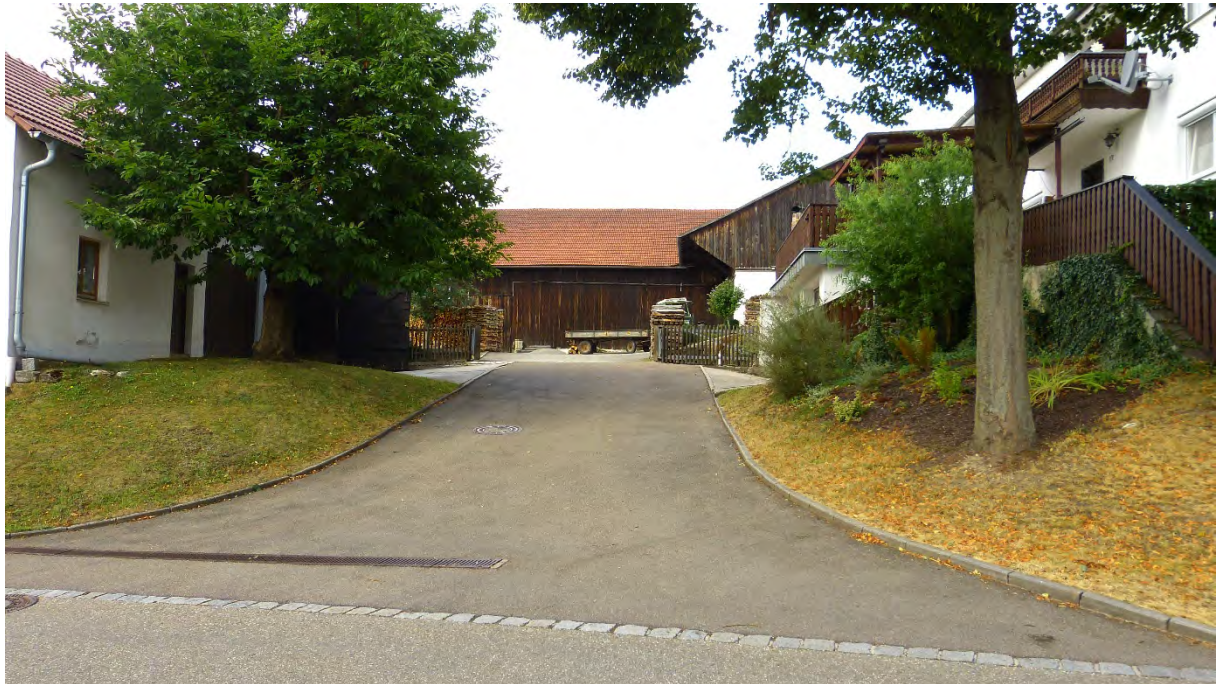
Nr.:81

Art der Fläche, des Objekts/Funktion: Scheune, Wohnhaus, Stallgebäude und Hofeinfahrt

Margarethenstraße 9: sehr schön, Hühnergarten mit Obstbäumen, Gartenzugang gut, nicht zu gepflegt

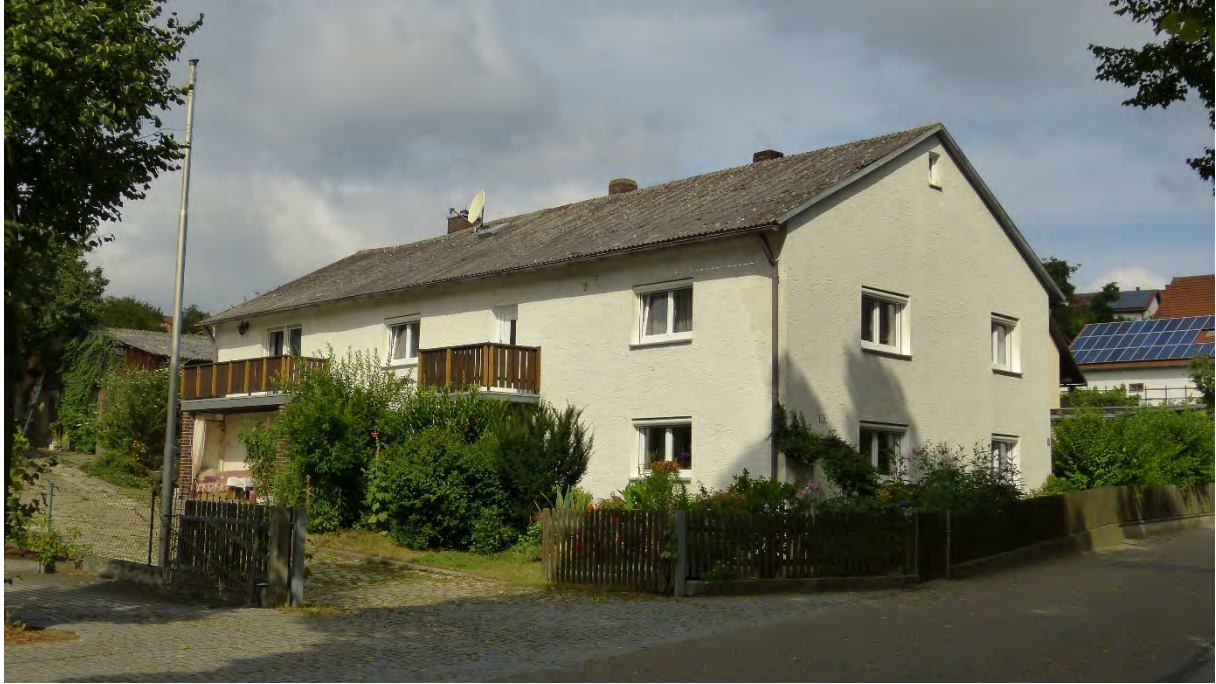
Nr.:82

Art der Fläche, des Objekts/Funktion: Wohnhaus, Nebengebäude und
großer ortsbildprägender Obstgarten

sehr naturnaher Garten, schöne Nebengebäude, schönes altes Pflaster in Zufahrt

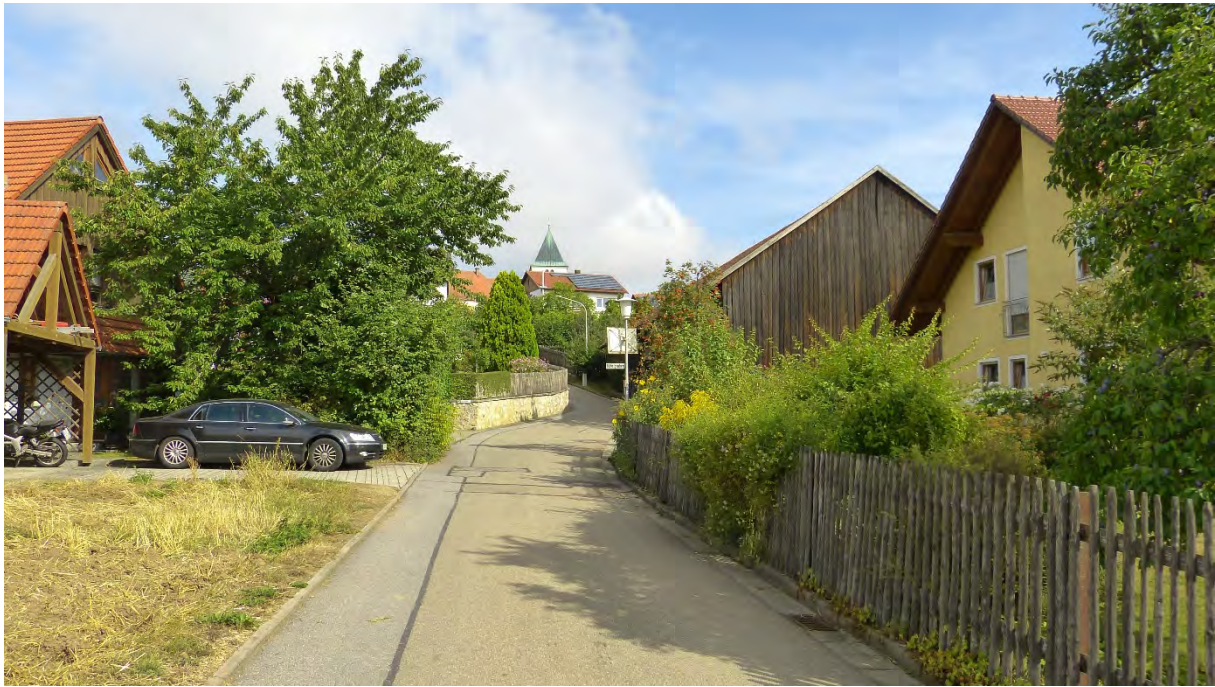
Nr.:83

Art der Fläche, des Objekts/Funktion: Straße

Margarethenstraße, Obstwanderweg,

störende neue Zäune, kaum Raumbildung, Aufwertung!

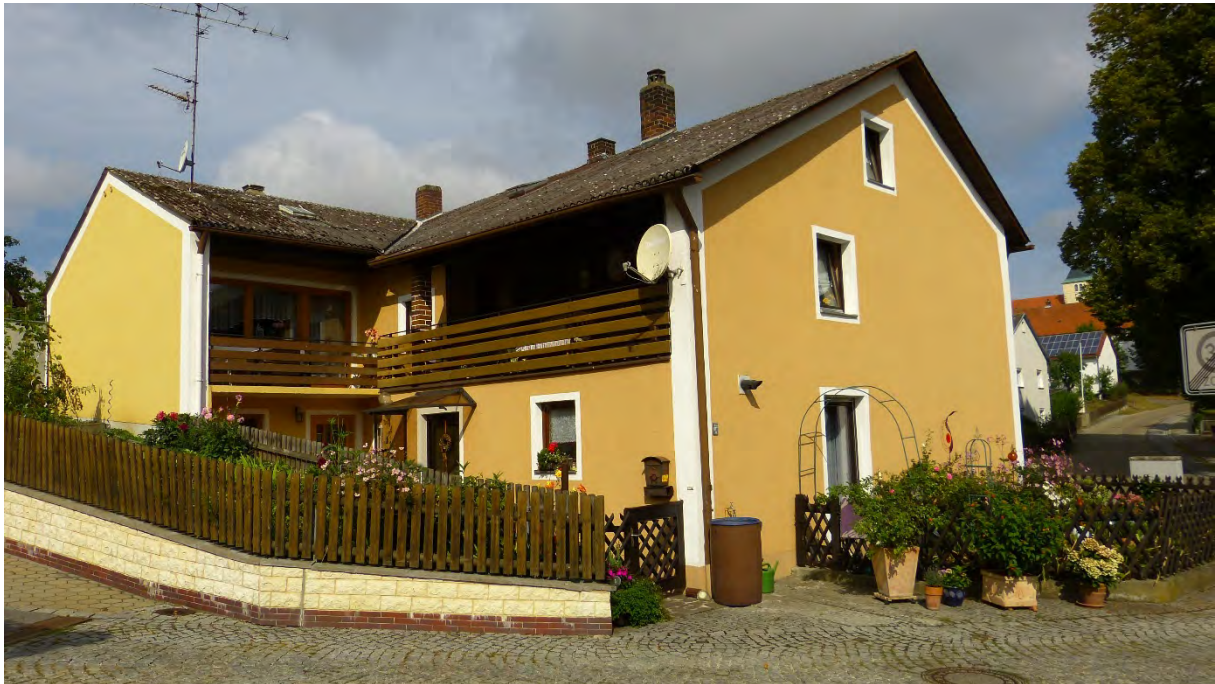
Nr.:84

Art der Fläche, des Objekts/Funktion: Wohnen

Hauptstraße 11 und 11a

zur Hauptstraße offen, Vorbereich bei Bushaltestelle

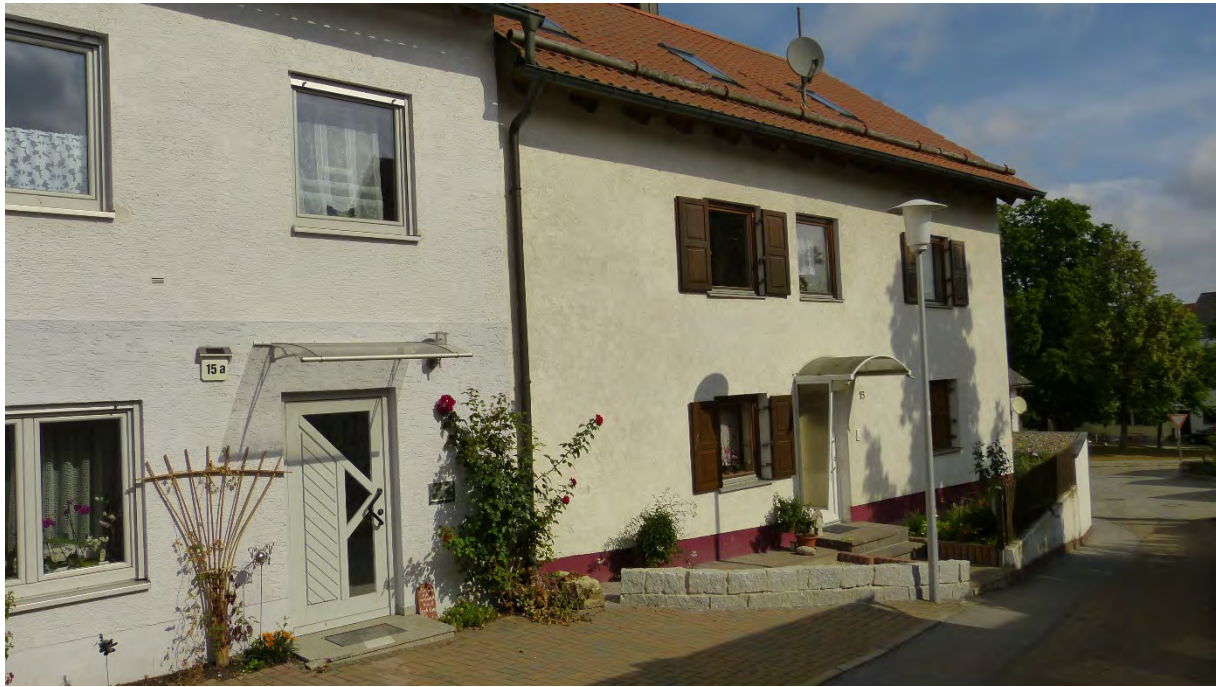
Nr.:85

Art der Fläche, des Objekts/Funktion: Wohngebäude

Margarethenstraße 15, 15a

Garage stört

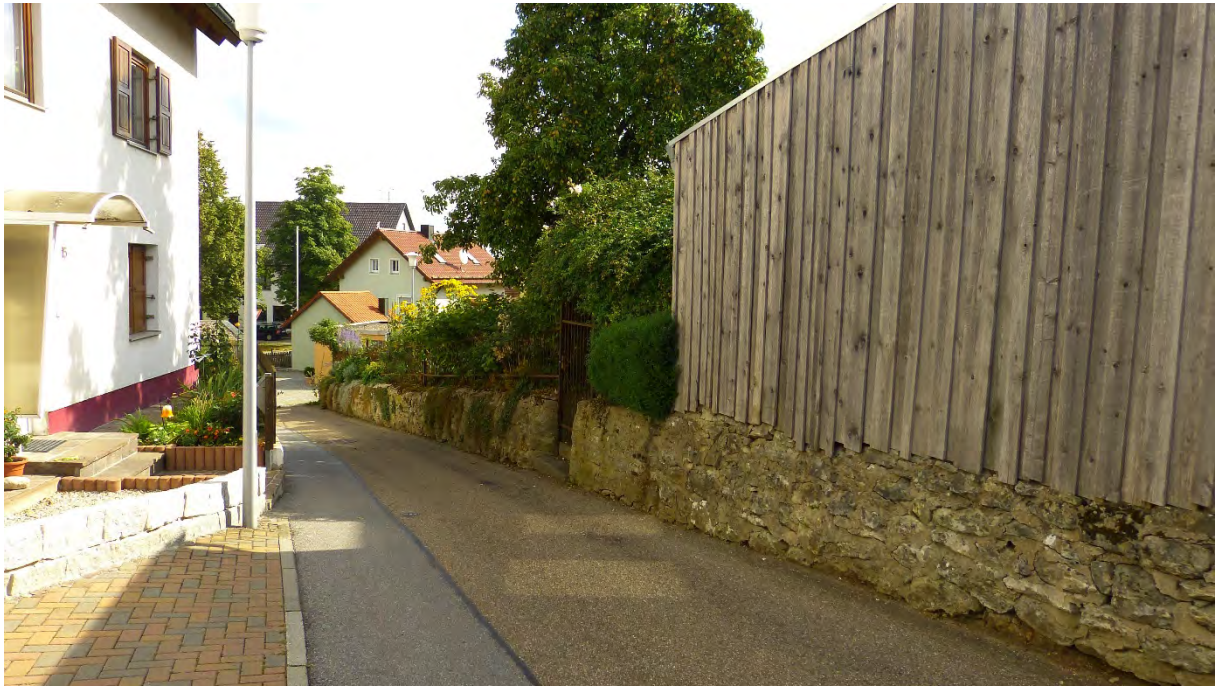
Nr.:86

Art der Fläche, des Objekts/Funktion: Straßenraum vor Nr. 15 und 15a

vor Margarethenstraße 15, 15a
Beispielhafte Mauer auf SO Seite, alter Metallzaun, bewachsene Mauer, positives Beispiel. Mauer instabil, sehr schlechter baulicher Zustand

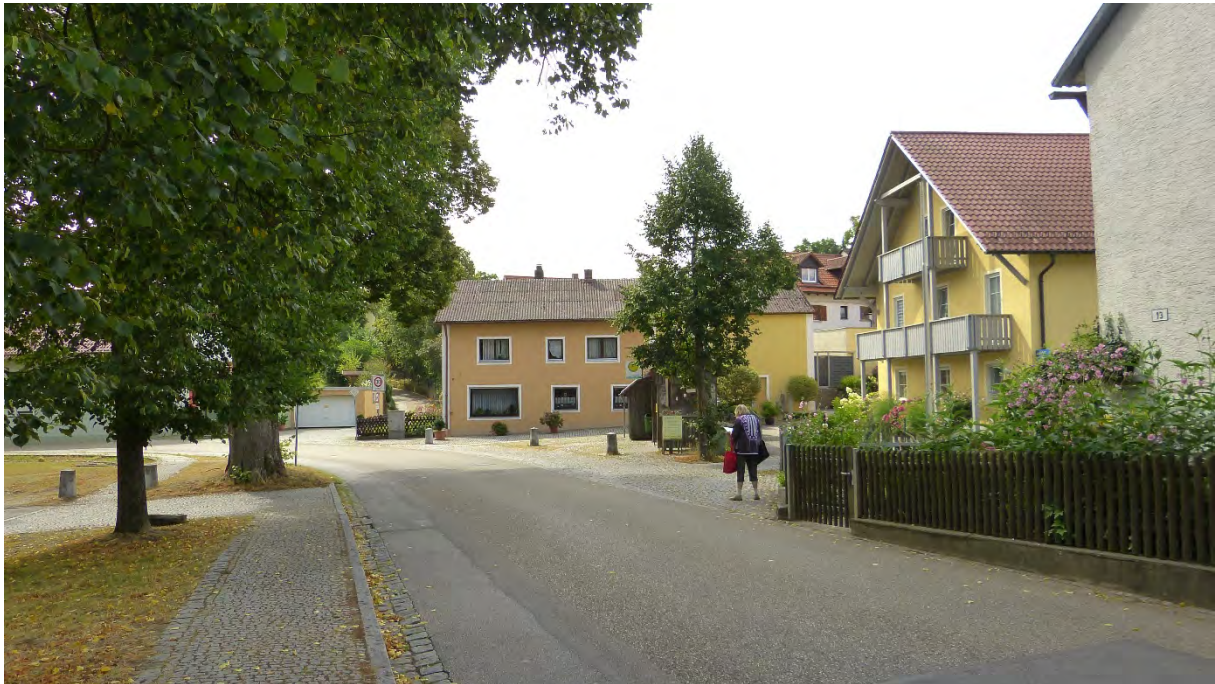
Nr.:88

Art der Fläche, des Objekts/Funktion: Straßenraum Hauptstraße

Hauszugänge mit Geländer unschön in Flur Nummer 3, Hauptstraße 5.

Zaun Mayerwirt Wohnhaus schlecht

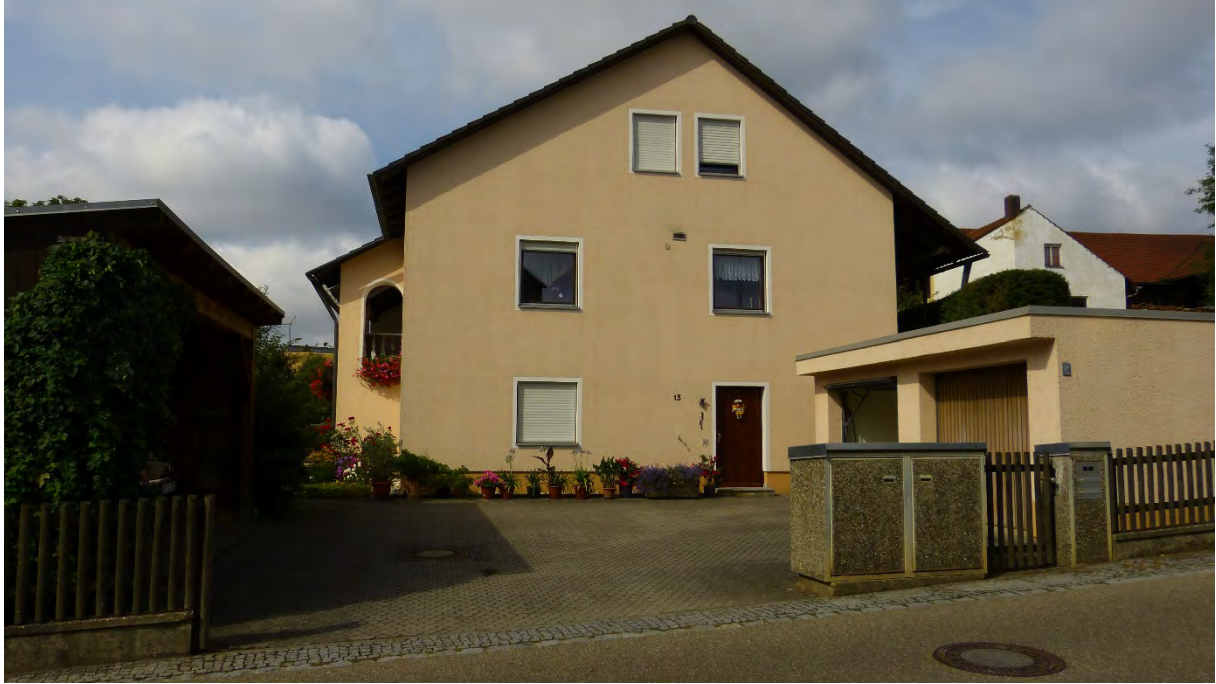
Nr.:89

Art der Fläche, des Objekts/Funktion: Wohnen

Hauptstraße 15

Garagen in Straßenraum, Mülltonnenhäuschen schlecht

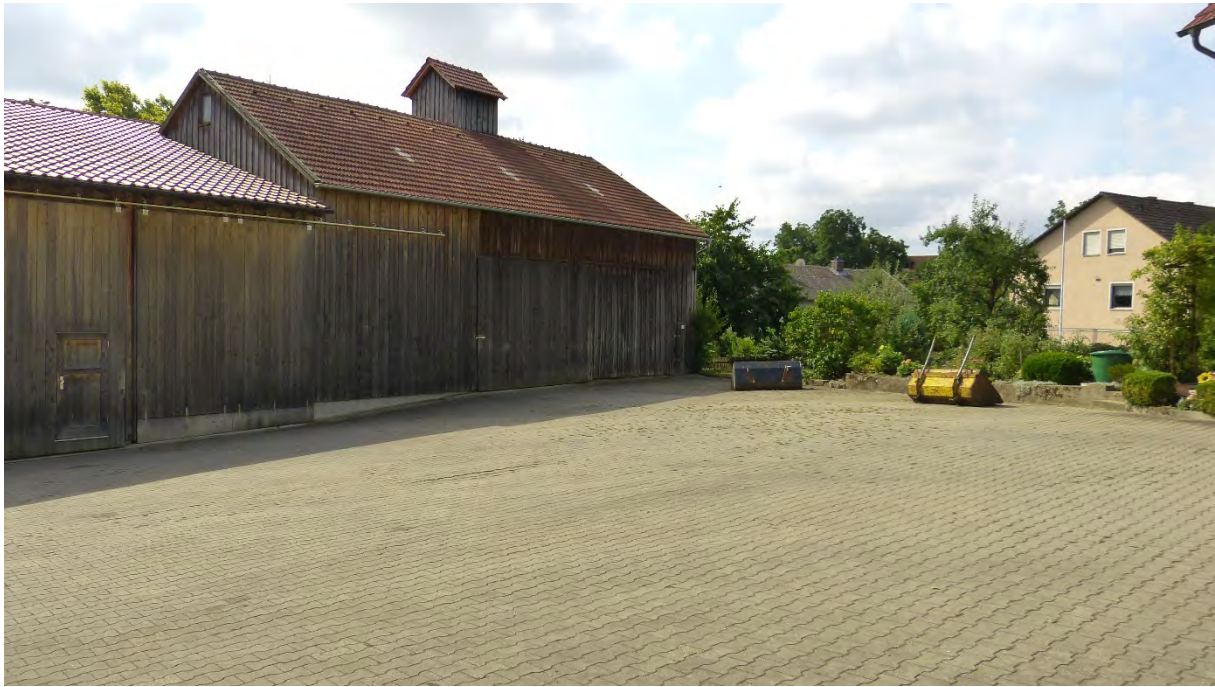
Nr.:91

Art der Fläche, des Objekts/Funktion: Hofraum

Talweg

große versiegelte Fläche, ganz ohne Bäume

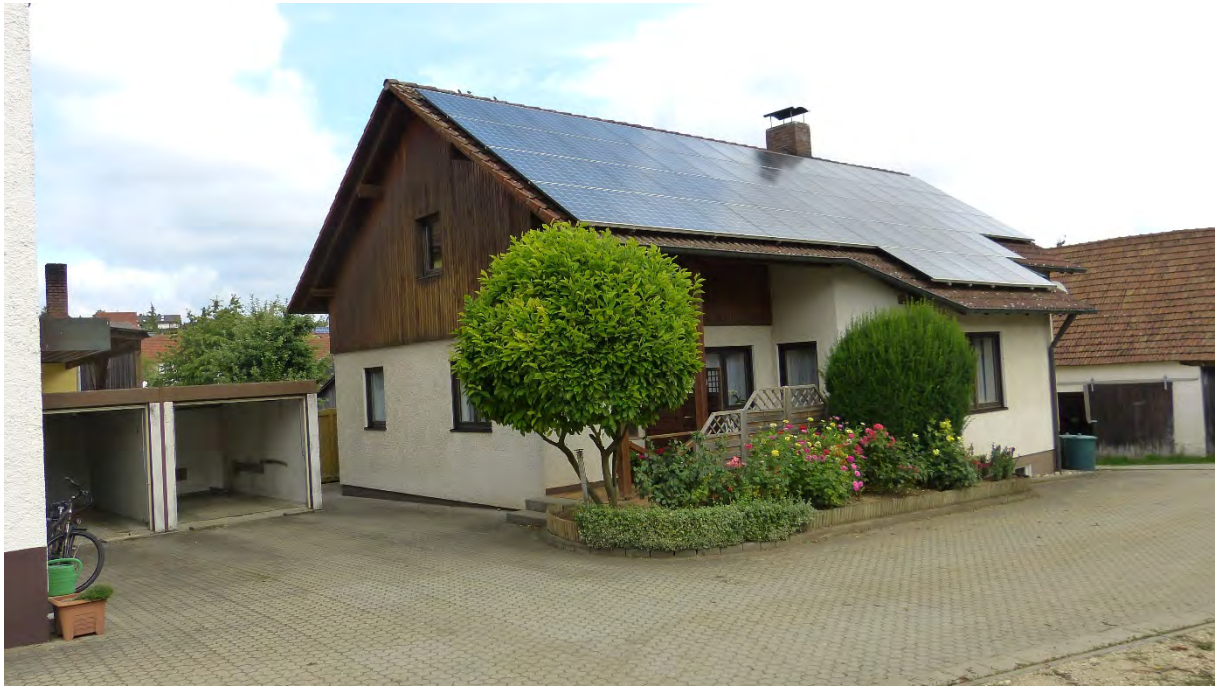
Nr.:93

Art der Fläche, des Objekts/Funktion: Wohnhaus Mayerwirt

Oberflächenbefestigung: Betonpflaster und Schotterrasen

Bei Kauf Abriss

Bebauung störend

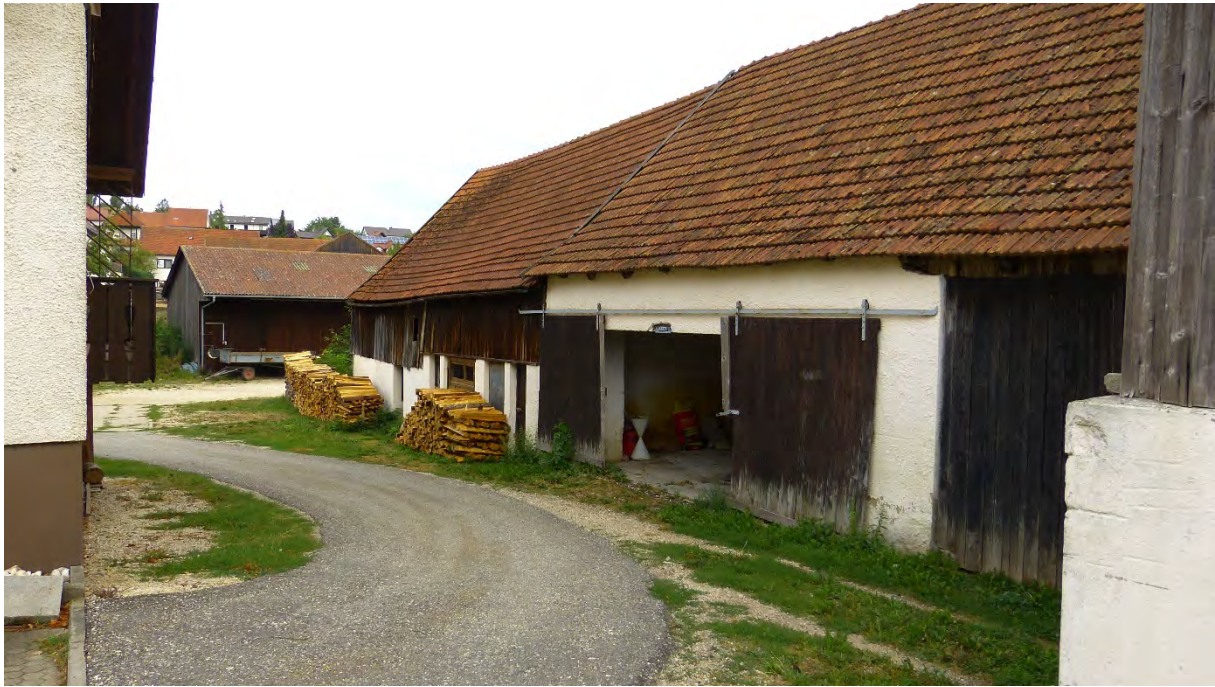
Nr.:94

Art der Fläche, des Objekts/Funktion: Hofraum Mayerwirt östl. hinter zur Scheune

Oberflächenbefestigung: Schotter und Bewuchs

Bäume auf Ostseite, Scheune parallel zu Mayerwirt: sehr schlechter baulicher

Zustand, städtebaulich wichtig, Scheune nordöstliches Grundstück: Zustand in Ordnung

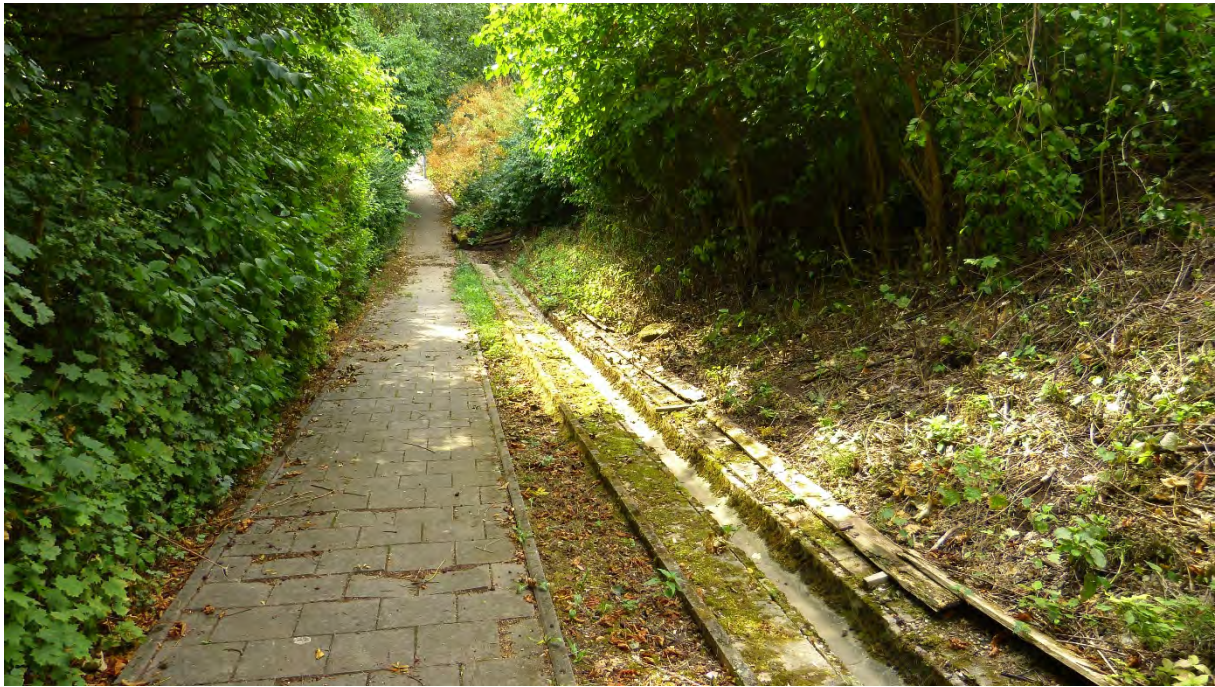
Nr.:95

Art der Fläche, des Objekts/Funktion: Weg und Graben östlich des Mayerwirts

Oberflächenbefestigung: Betonplatten

Befestigter Graben neben Fußweg zum Spielplatz, keine Wasserführung, hohes

Potential, wichtige autofreie Wegeverbindung

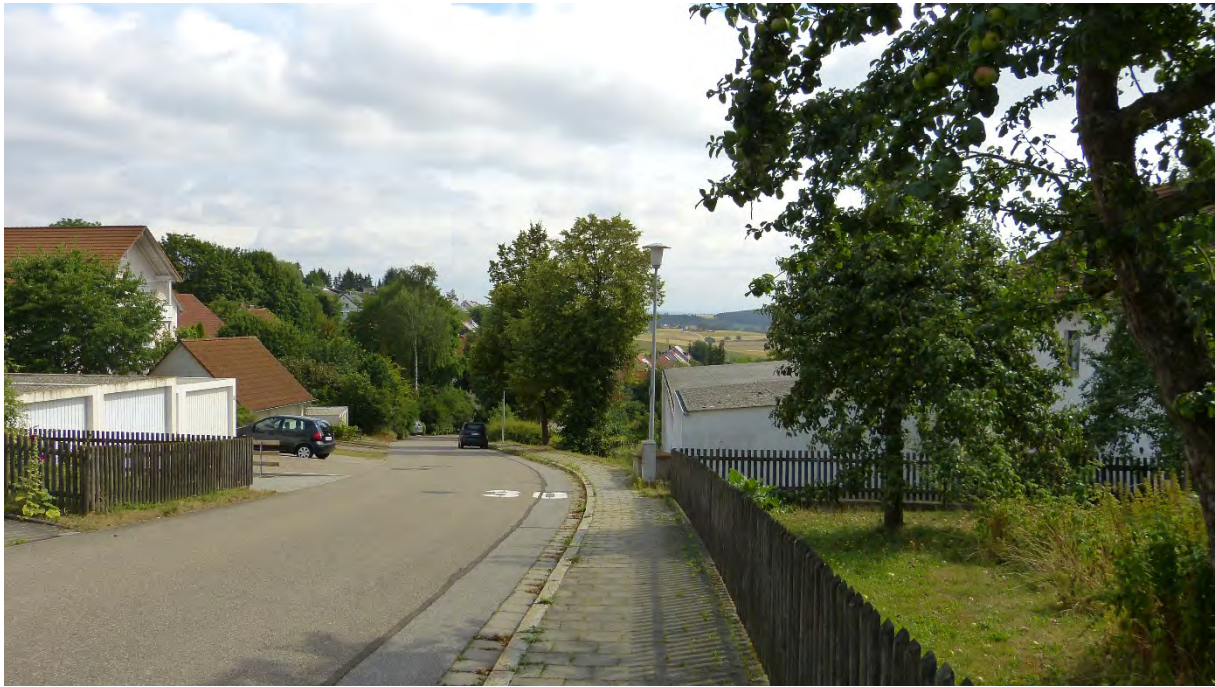
Nr.:97

Art der Fläche, des Objekts/Funktion: Straße

Oberflächenbefestigung: Asphalt und Gehwegplatten

Am Weingert

kleine Obstwiese an Hauptstraße gut, Ausblick in Landschaft

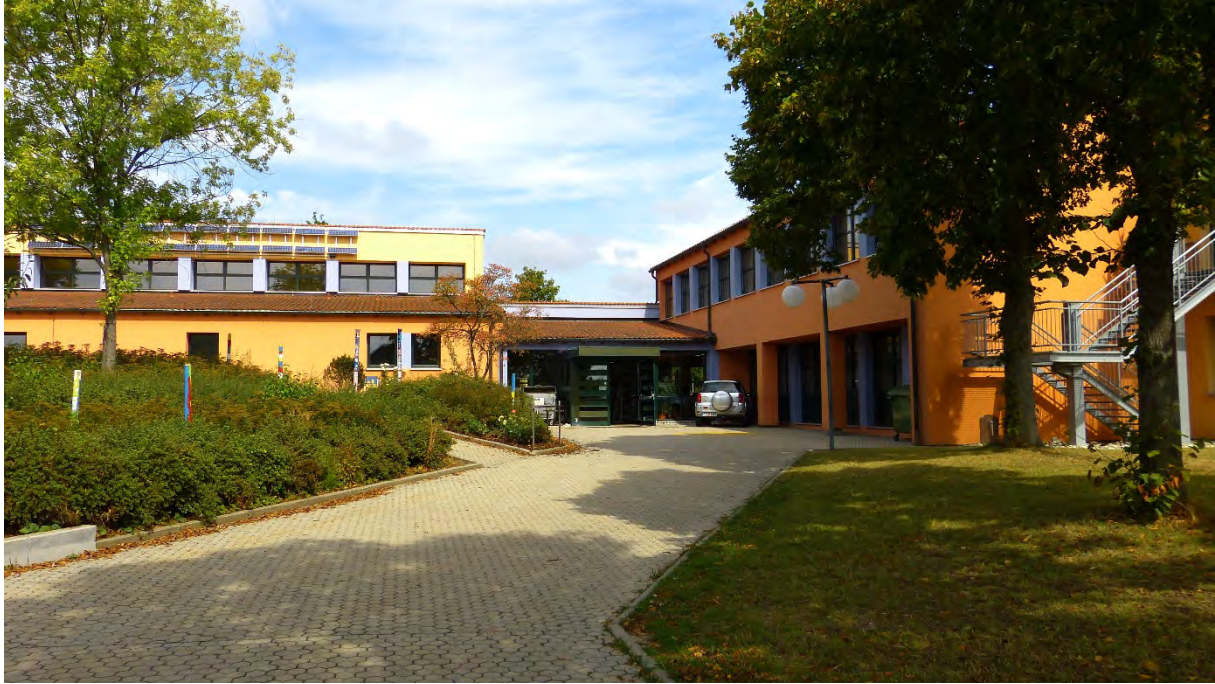
Nr.:98

Art der Fläche, des Objekts/Funktion: Schule

Oberflächenbefestigung: Betonpflaster, Rasen und Gehölzflächen

Aufwertung wäre sehr wünschenswert bzw. nötig
