grobanalyse städtebauförderung pettendorf

Städtebauliche Defizite in Pettendorf

Priorisierung der Maßnahmen

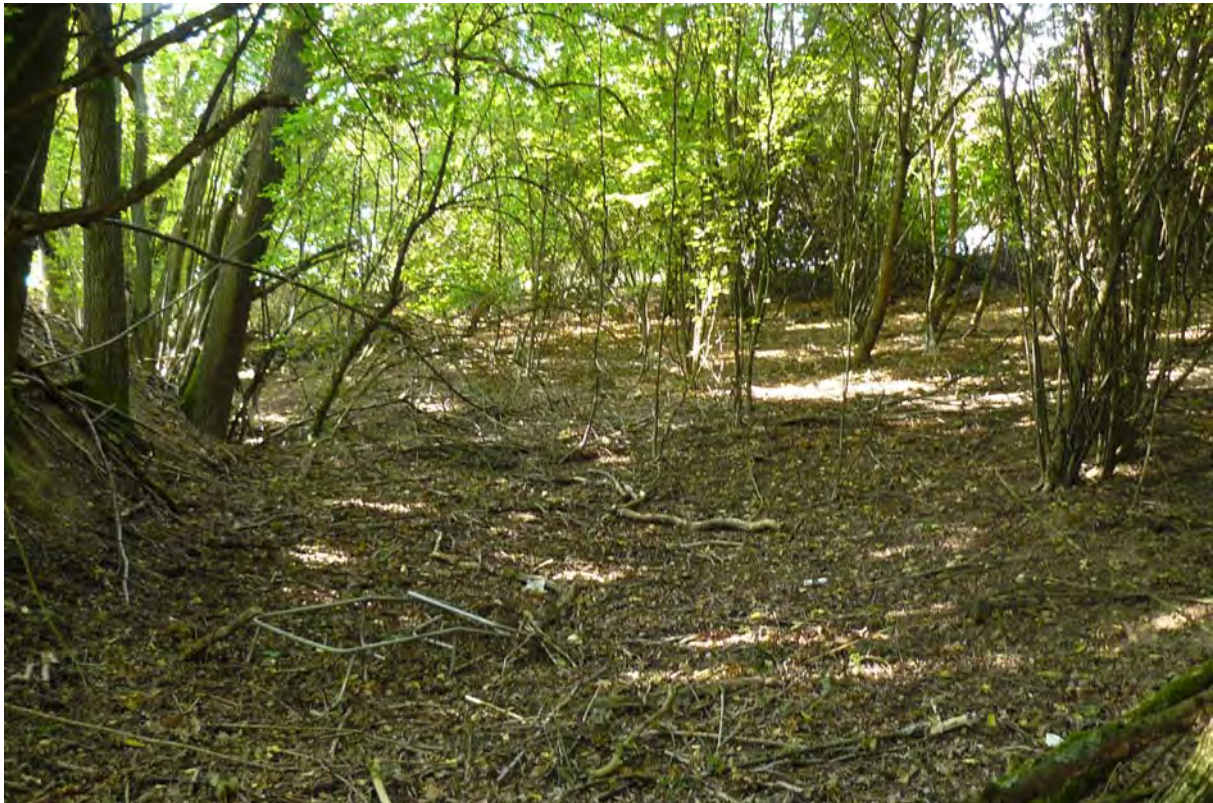
Nr.:99

Art der Fläche, des Objekts/Funktion: Wäldchen, Geländeeinschnitt

Potenzielle Fläche „Wald“-Kindergarten
.....
.....

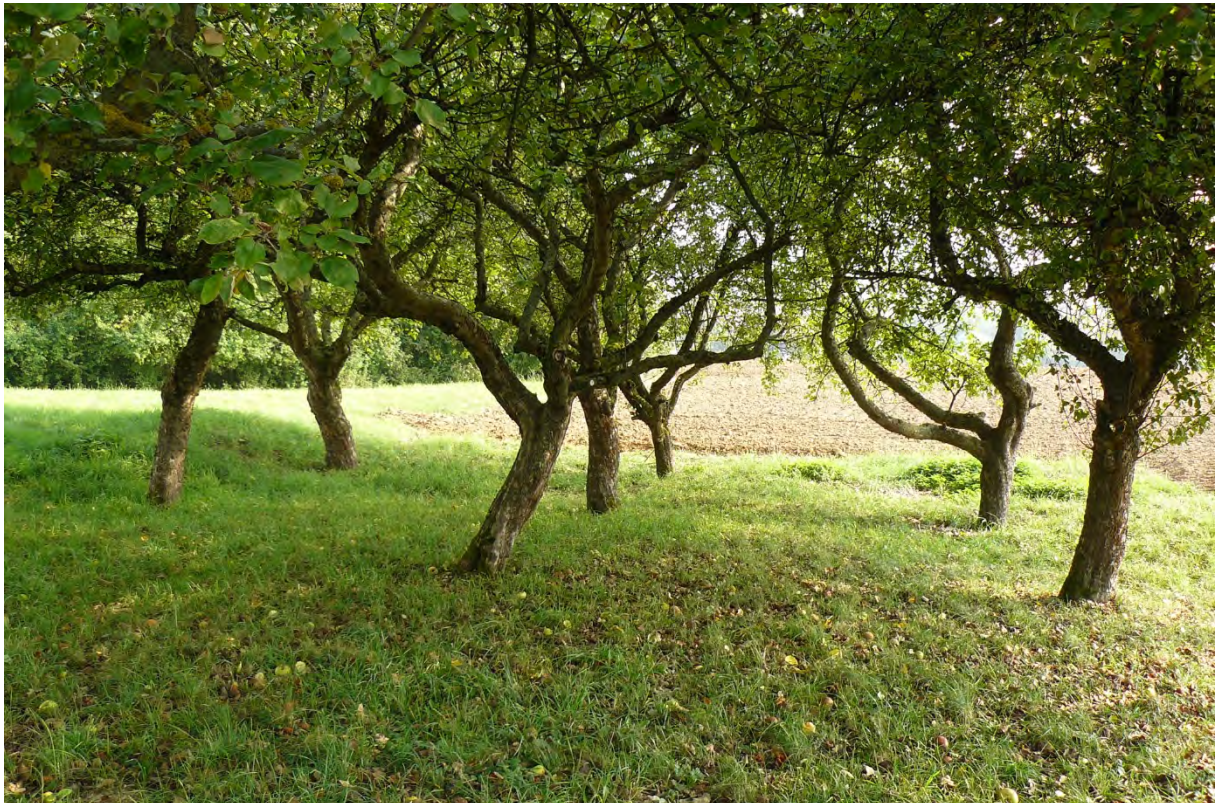
Nr.:100

Art der Fläche, des Objekts/Funktion: Obstgarten Ortseingang

Wichtig am Ortseingang

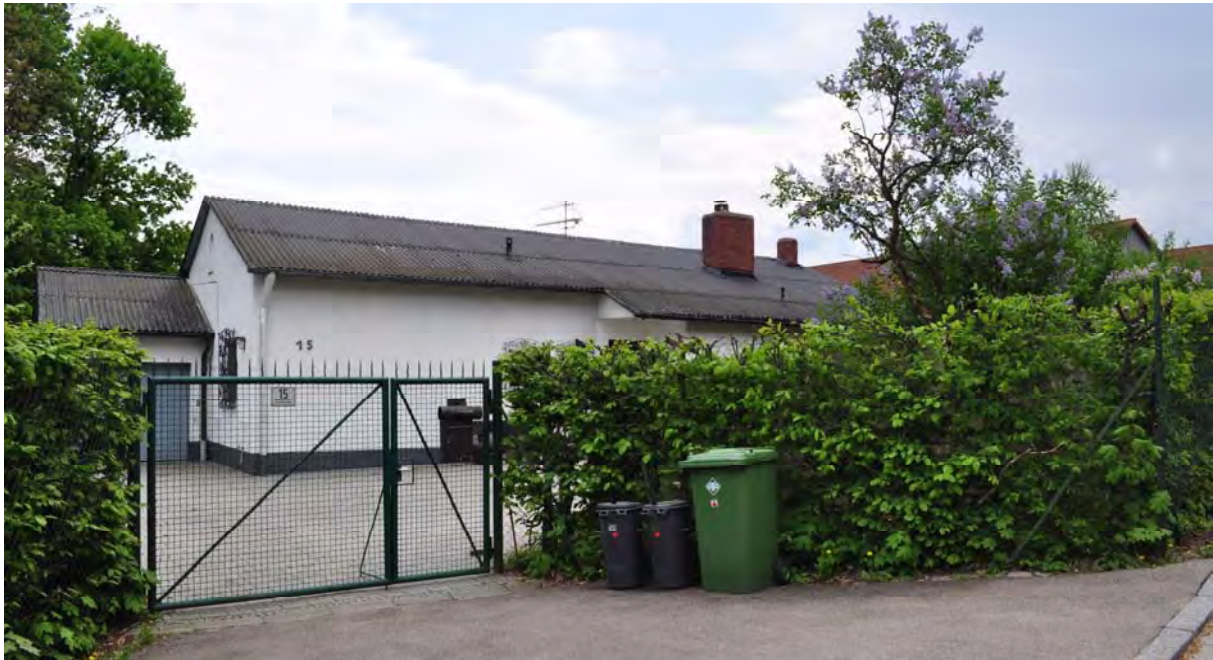
Nr.: 2

Wohnhaus EG + DG Speicher

Welleternit, „Schallschutzwand“, Tor zur Straße (-), von Straße aus nur Giebel sichtbar

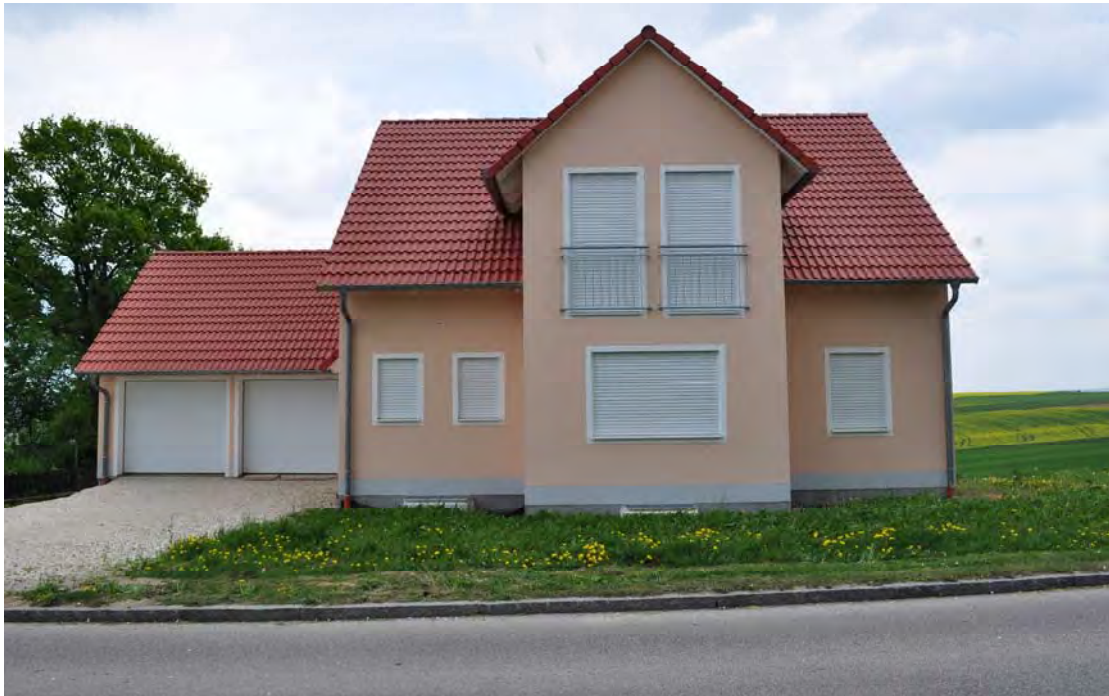
Nr.: 5

Wohnhaus EG + DG ausgebaut

Unterbrechung der Obstbaumreihe, Anstrich (-)

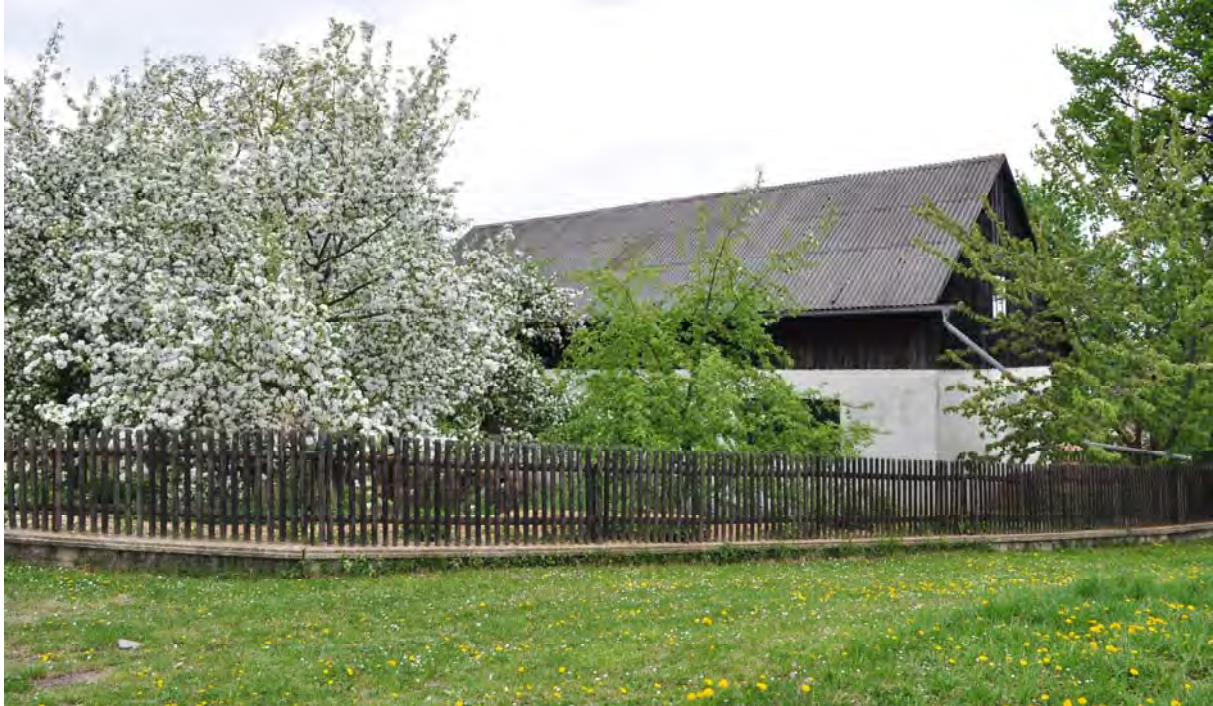
Nr.: 7

Scheune/Stall Hühner

Dachdeckung Eternit (-), Obstgarten (+)

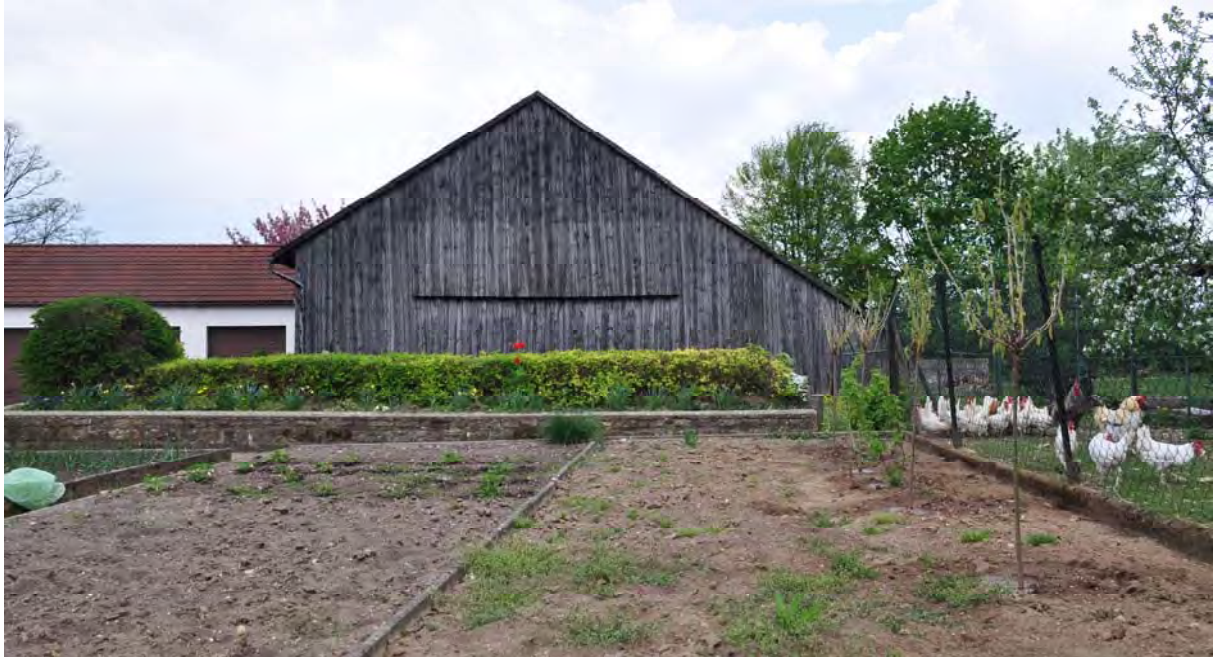
Nr.: 7

Scheune

Ziegeldeckungen, keine Öffnungen, schließt Hof von Nr. 6 (schafft Hofsituation)

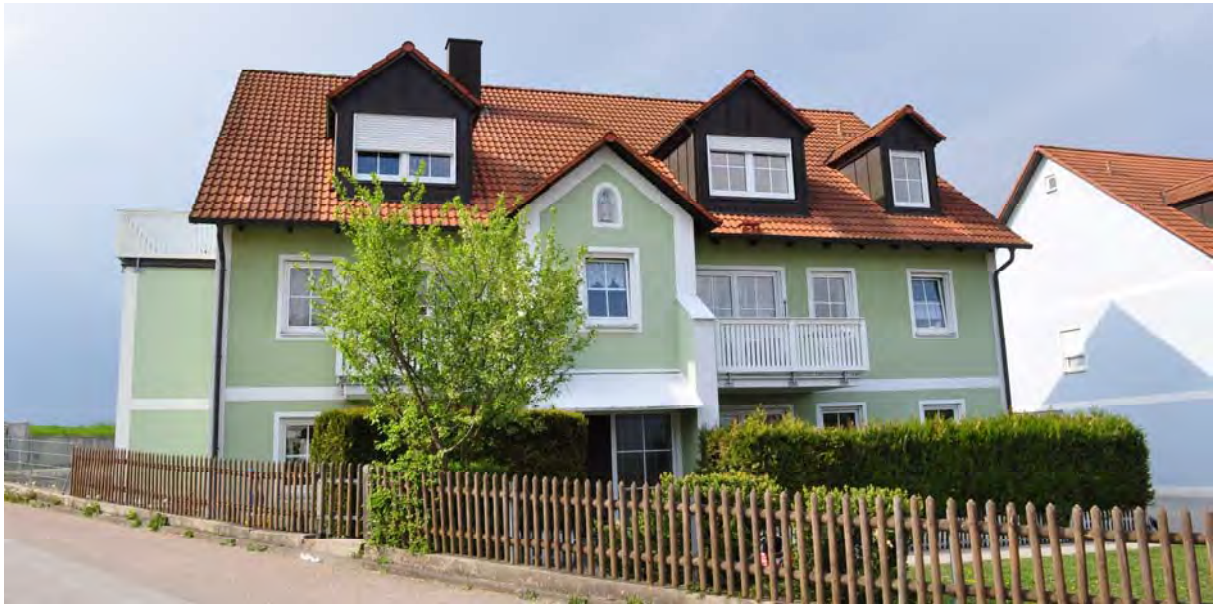
Nr.: 9

Wohnhaus 6 Parteien

Anstrich (-), Freiflächenbereich im N (privat) sehr beengt, Mauer zu Grundstück im N (-), Zaun im W (-), doppelte Hecke (Thujen) öffentl. <-> priv, Garagen(-)

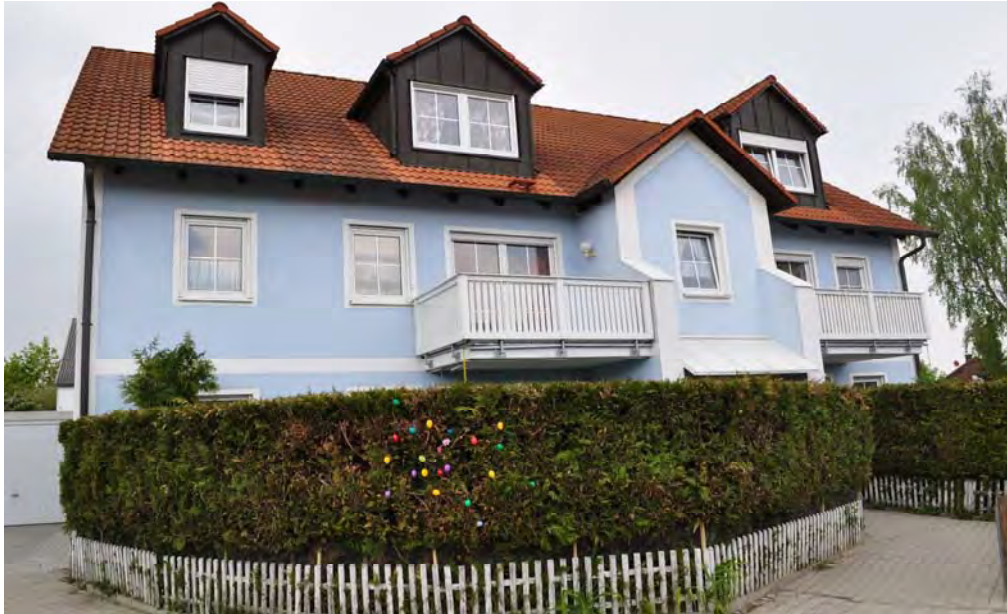
Nr.: 9

Anstrich (-), Freiflächenbereich im N (privat) sehr beengt, Mauer zu Grundstück im N (-), Zaun im W (-), doppelte Hecke (Thujen) öffentl. <> priv, Garagen(-), Parken im Westen (--)

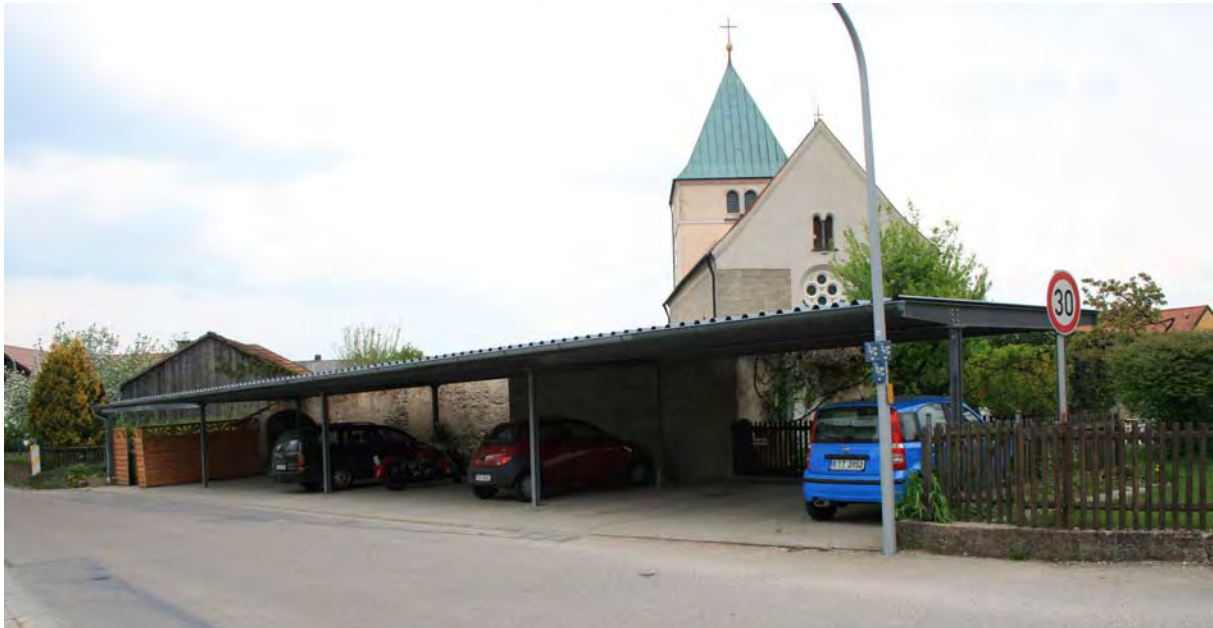
Nr.: 11

Art des Gebäudes/Funktion: Carport

Stahlkonstruktion versperrt den Blick auf Kirchenensemble, Entrée (--), Müllabtrennung (--)

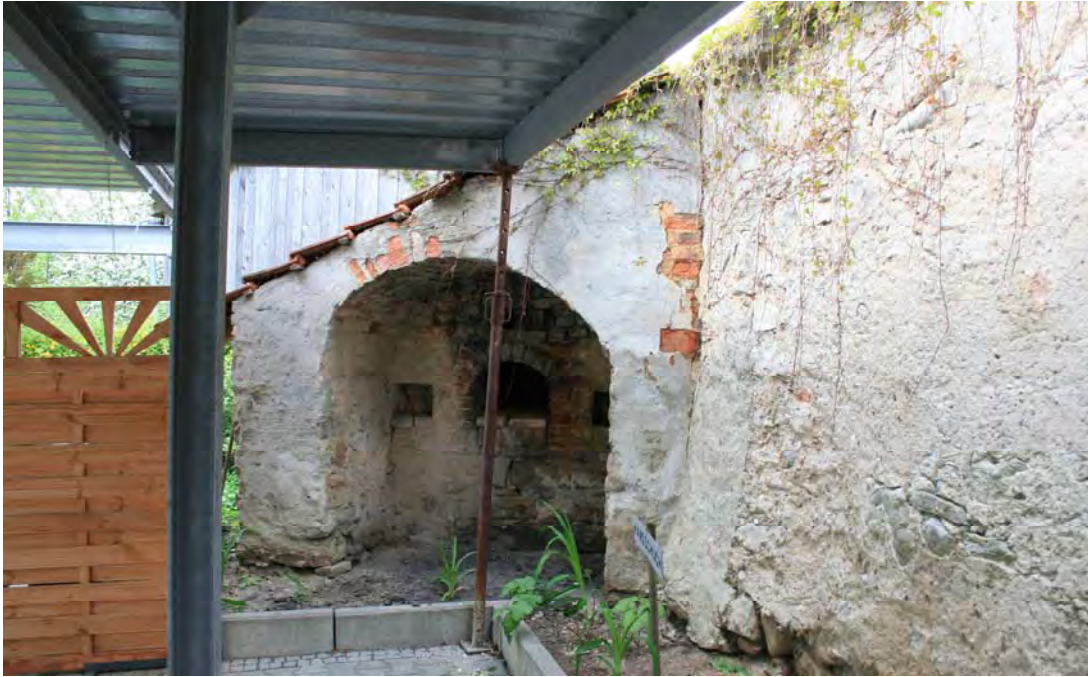
Nr.: 13

muss unbedingt hervorgehoben werden, wird von Carport u. Mülllager verdeckt

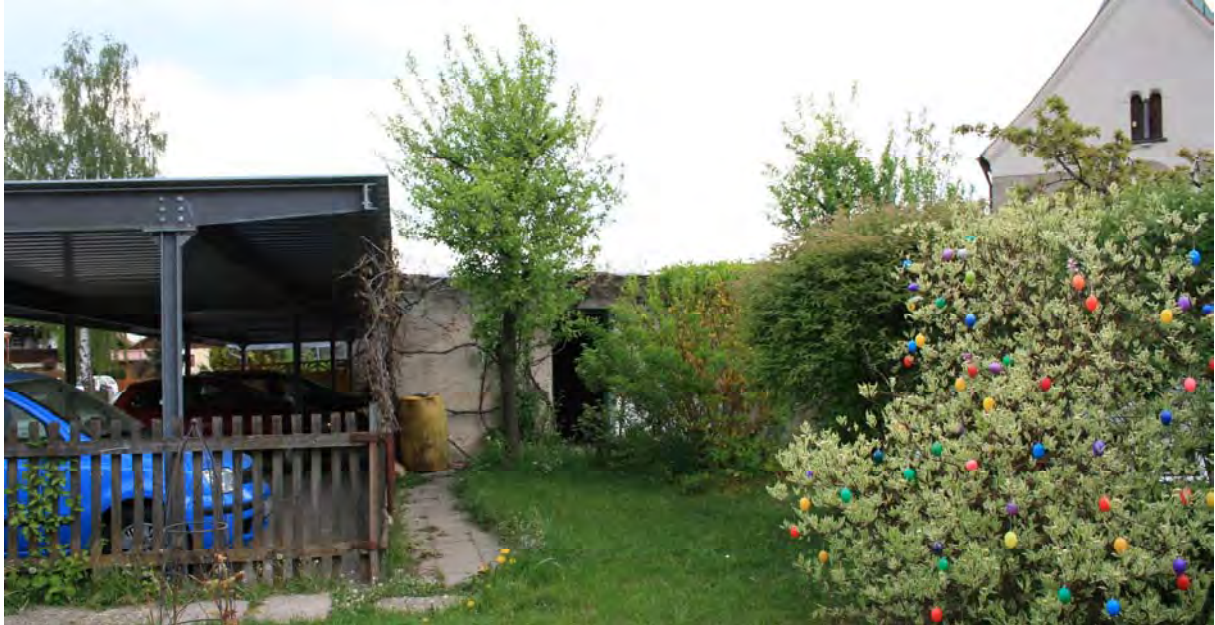
Nr.: 13

wird wahrschl. von Bewohnern von 7+8 genutzt

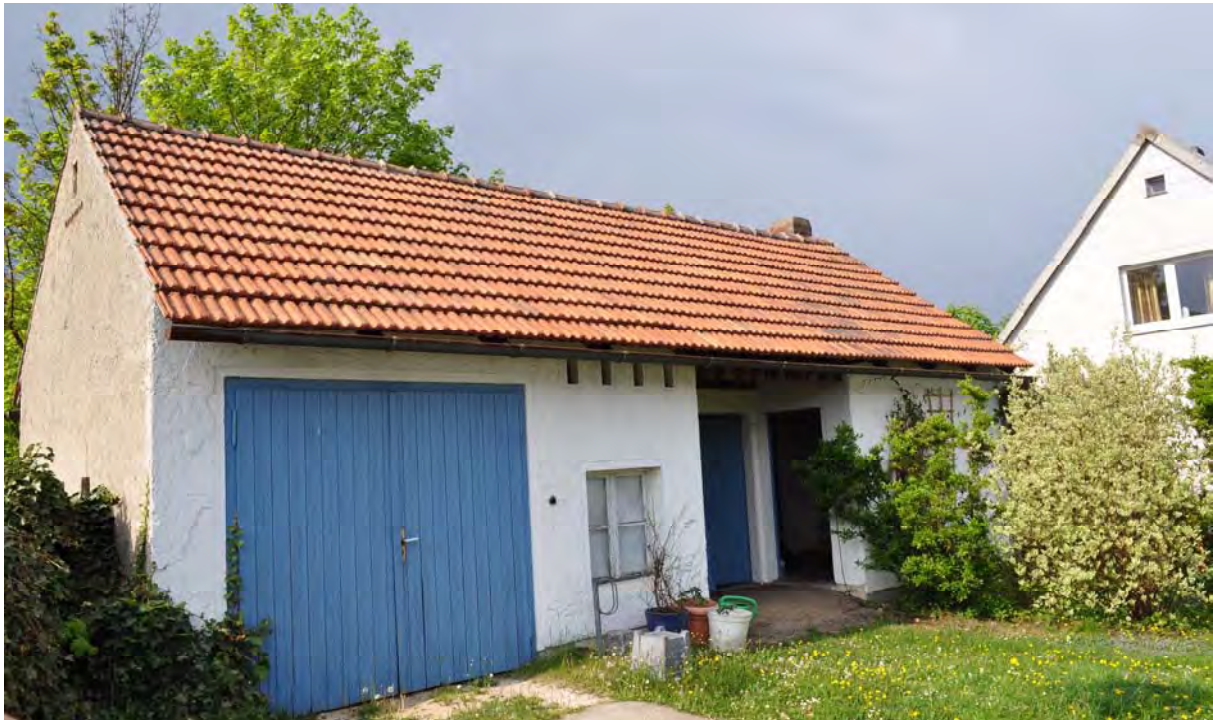
Nr.: 18

typische Deckung (Doppelmuldenfalzziegel)

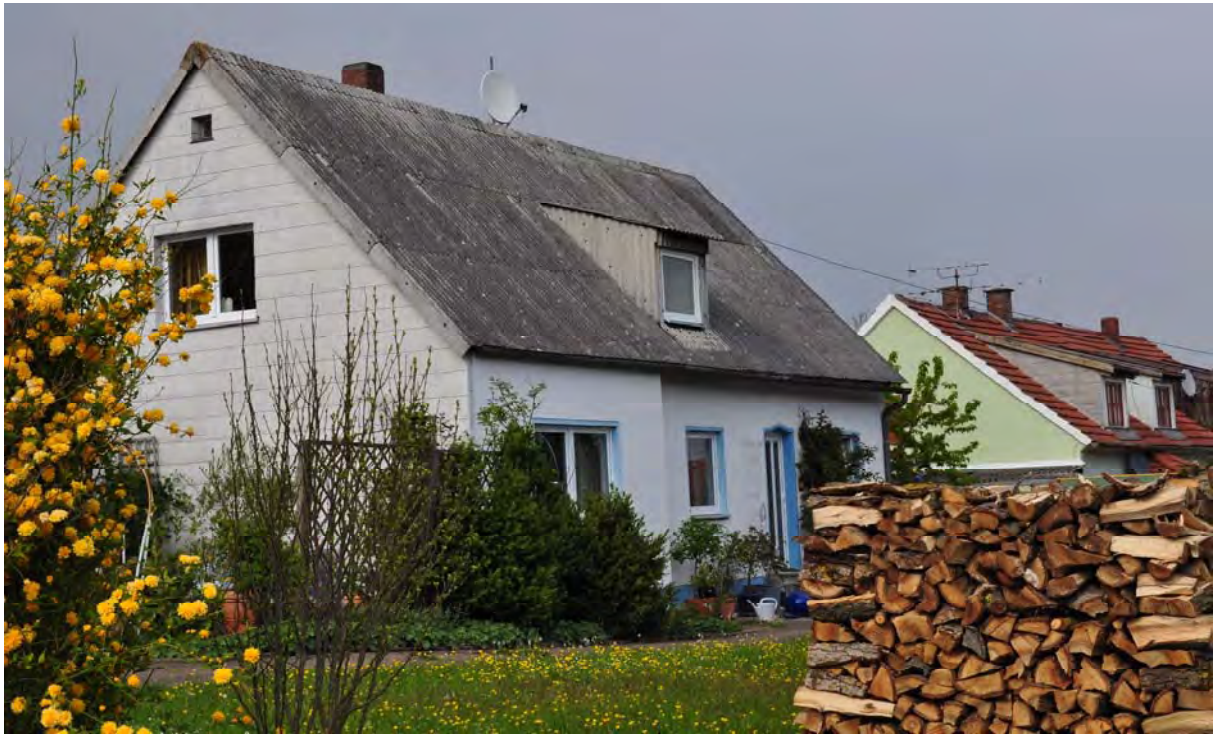
Nr.: 18

Eternitdeckung (-). Fenster z.T. aus Kunststoff. Westfassade mit Platten belegt (-)

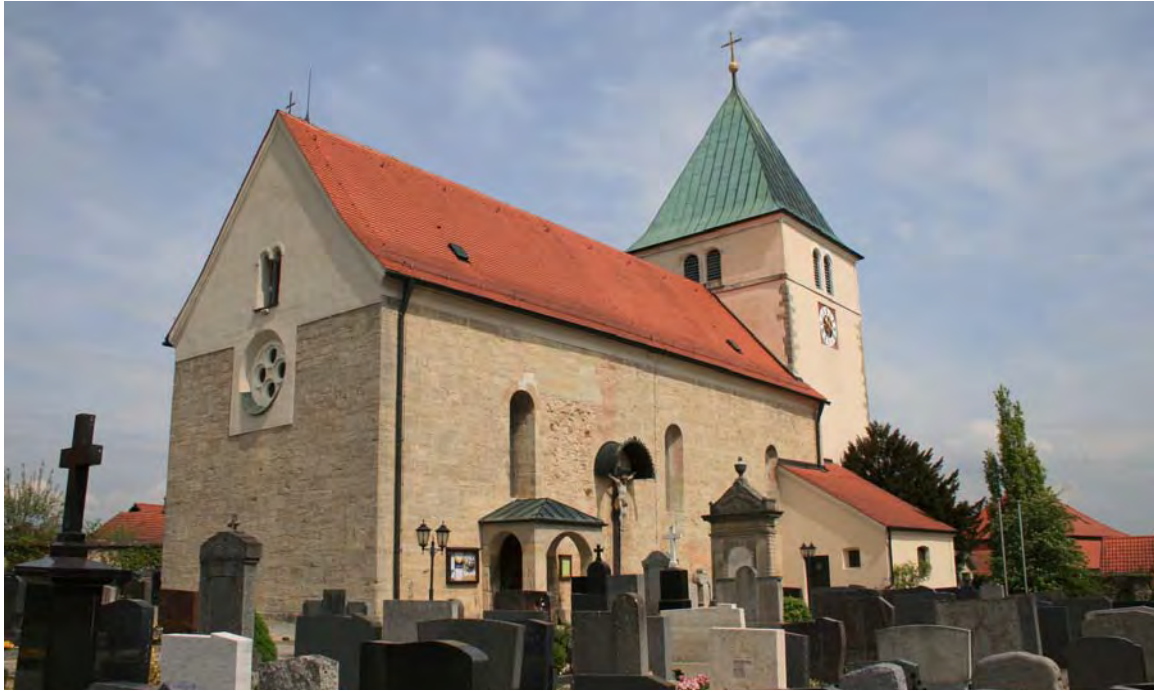
Nr.: 19

Biberschwanzdeckung, Turm Kupferdeckung, KiGA (orange) schließt Friedhof schön ab, KiGA (hellblau) etwas schwierig

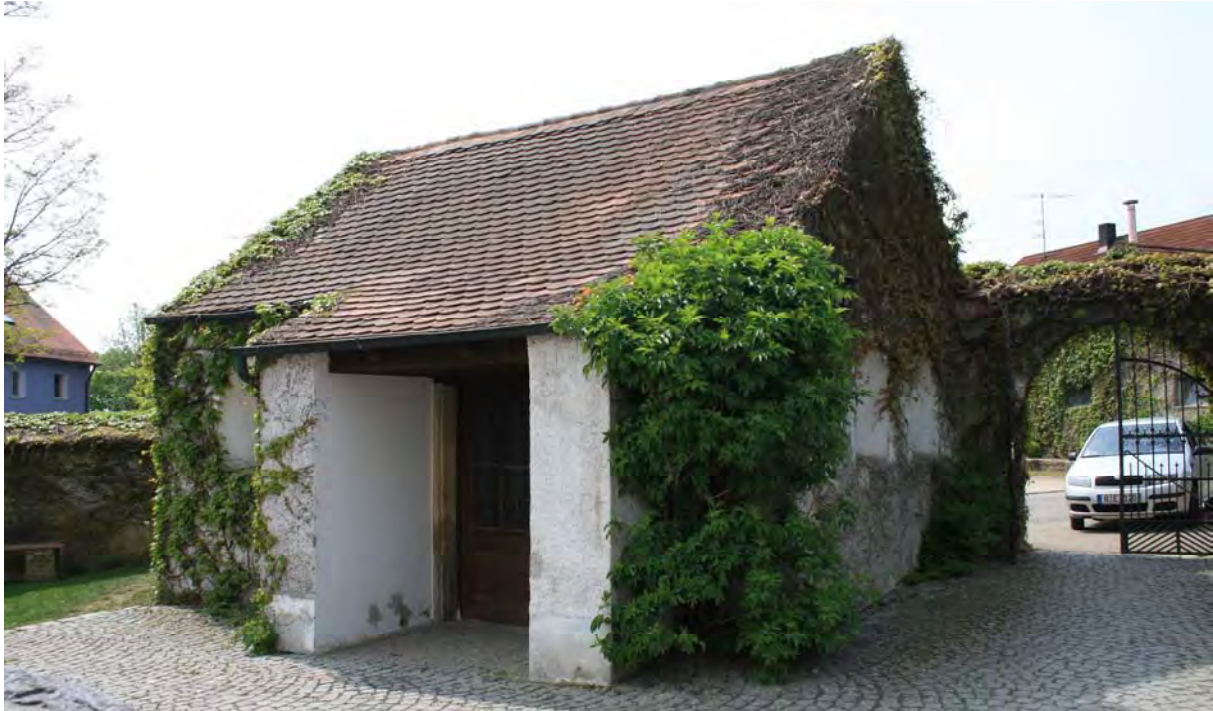
Nr.: 19

Art des Gebäudes/Funktion: ehemals „Aufbahrung“, jetzt Gerätehäuschen
und Lagerraum

Biberschwanzdeckung, kein Dachüberstand, mit wildem Wein bewachsen

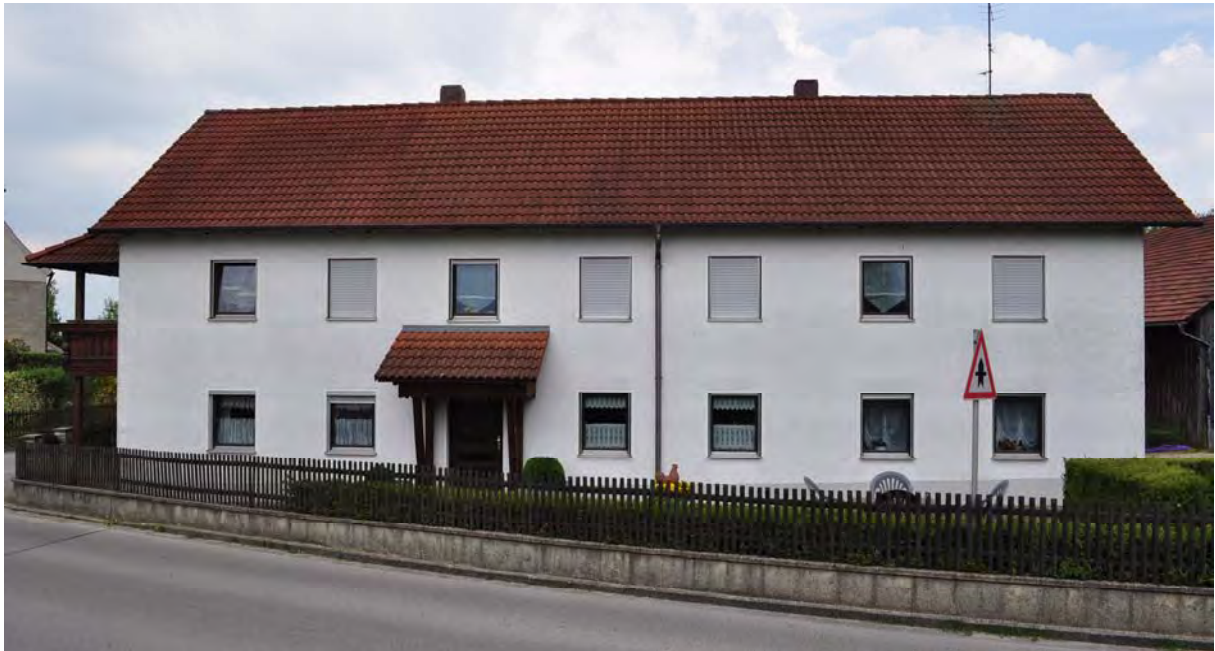
Nr.: 20

Balkon (--), Hof teilweise als Parkplatz genutzt, Ostseite sehr wenig Öffnungen, Vorgarten Waschbetonplatten (-)

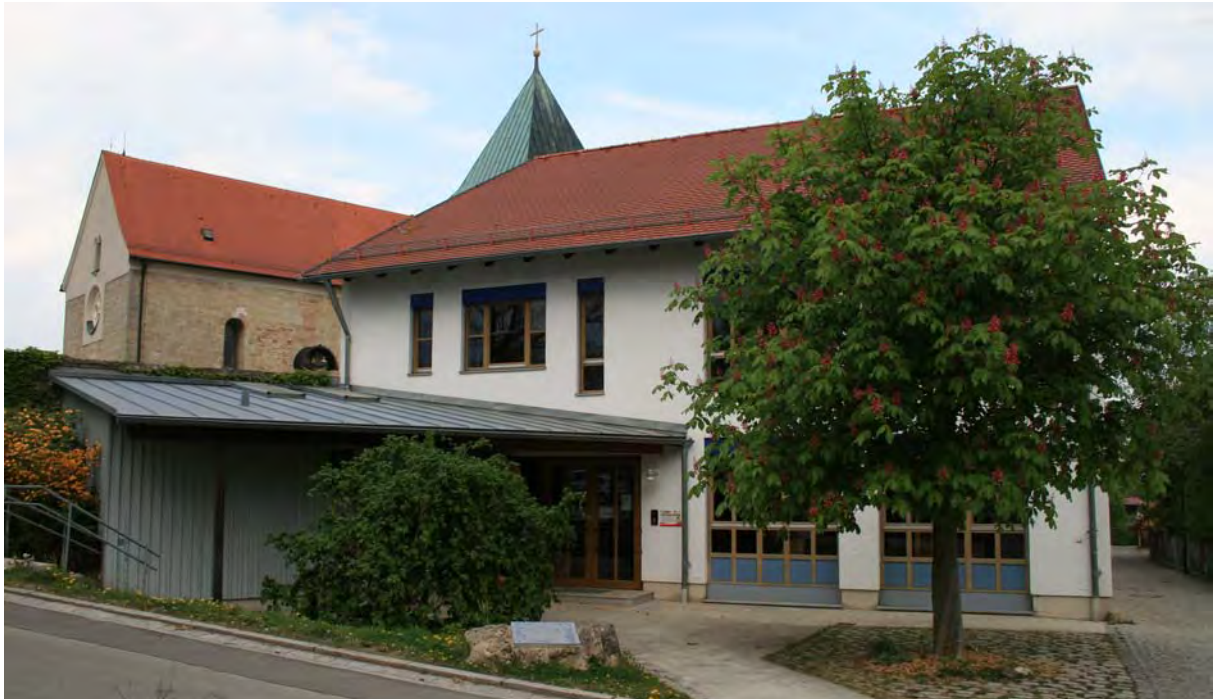
Nr.: 23

Fenster, extreme Farben, „Toiletten“ ablesbar

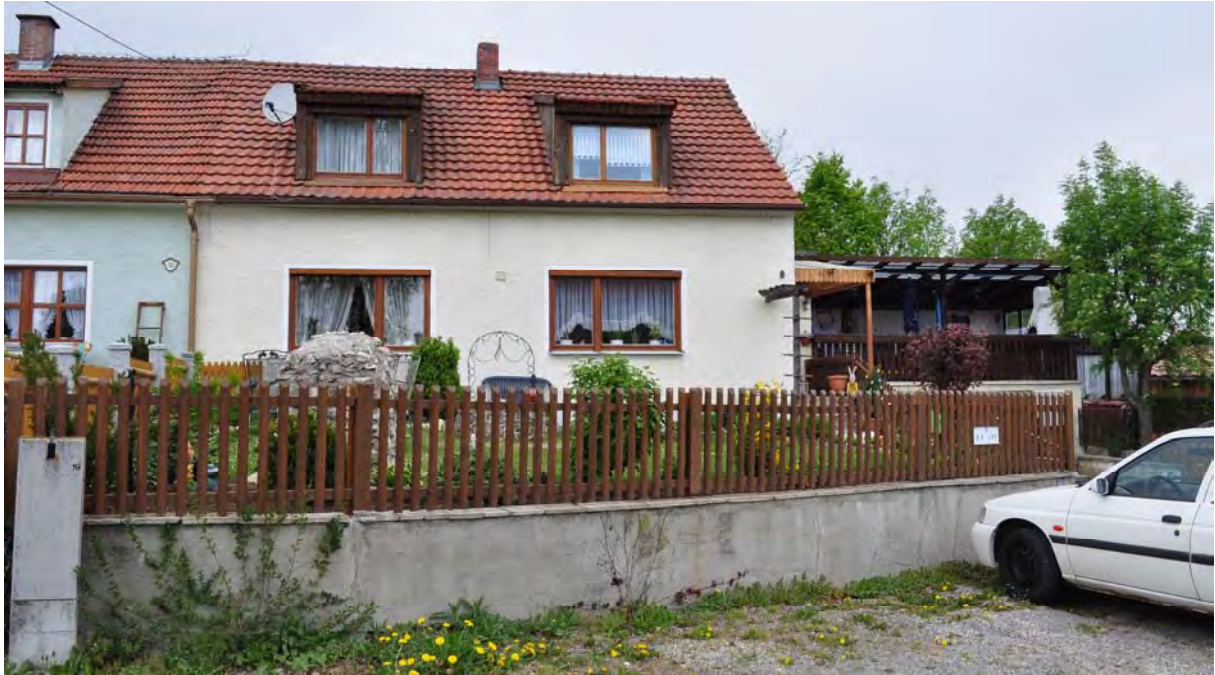
Nr.: 26

gejedelter Verandaverschlag (--), Kunststoffdeckung Veranda (--), Gartenmauer (-)

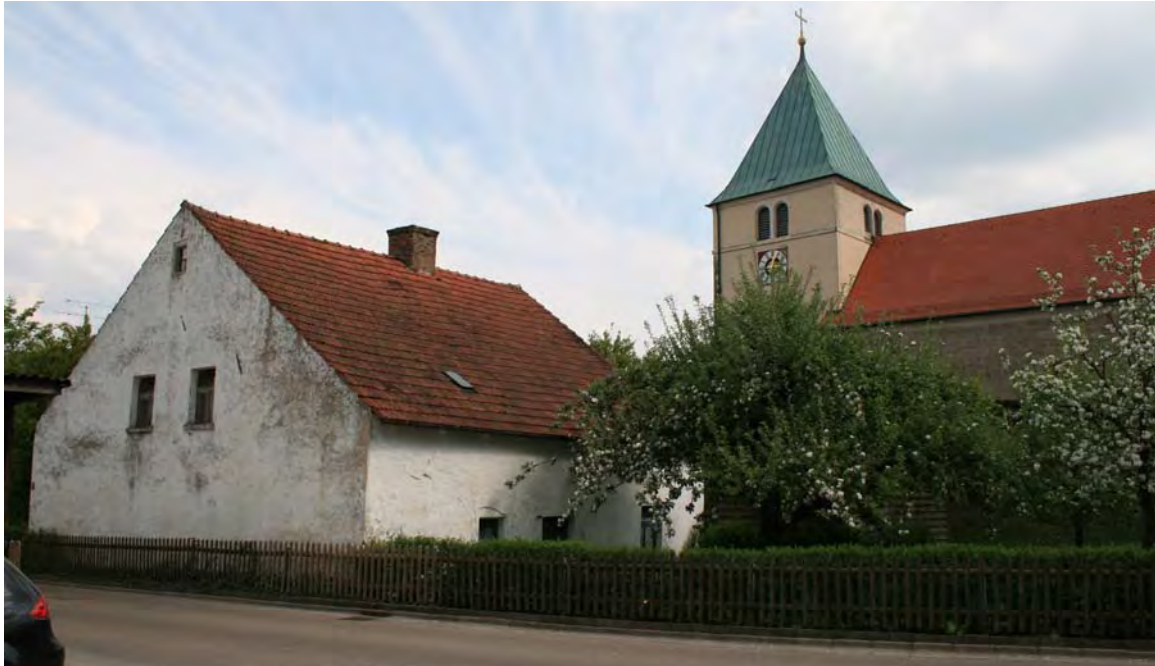
Nr.: 27

Art des Gebäudes/Funktion: altes Wohnhaus EG+DG

typisch Alt-Pettendorf: Dachüberstand, nah an Straßenbiegung;
Ensemble mit Kirche (+), Obstgarten (+)

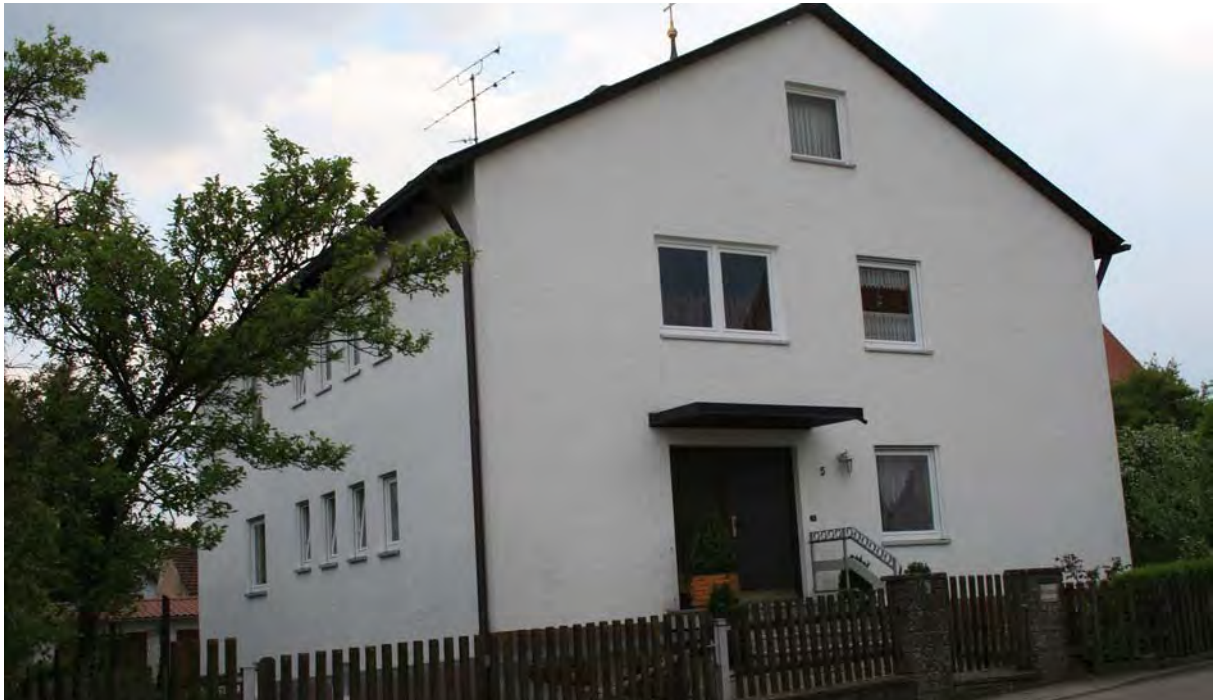
Nr.: 27

Vorplatz gepflastert, Pfeiler Zaun (-), Balkon (-), Terrasse Kunststoffverschlag (-), Kunststofffenster, Haustüre (-), Eternitdeckung (-)

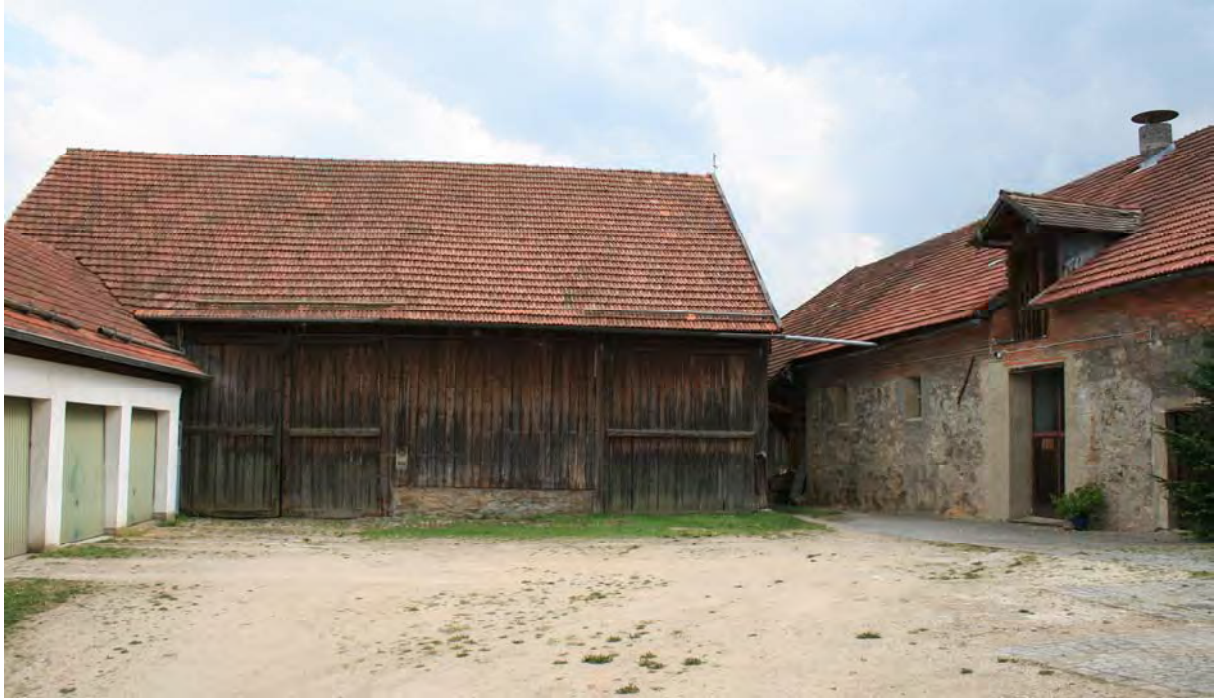
Nr.: 28 c

Art des Gebäudes/Funktion: Scheune

schönes Ensemble mit Schloss, Hofsituation (++), Eröffnung neuer Räume, Ensemble von Hauptstraßenseite her (++), typische Ziegeldeckung, Abschluss des Hofes

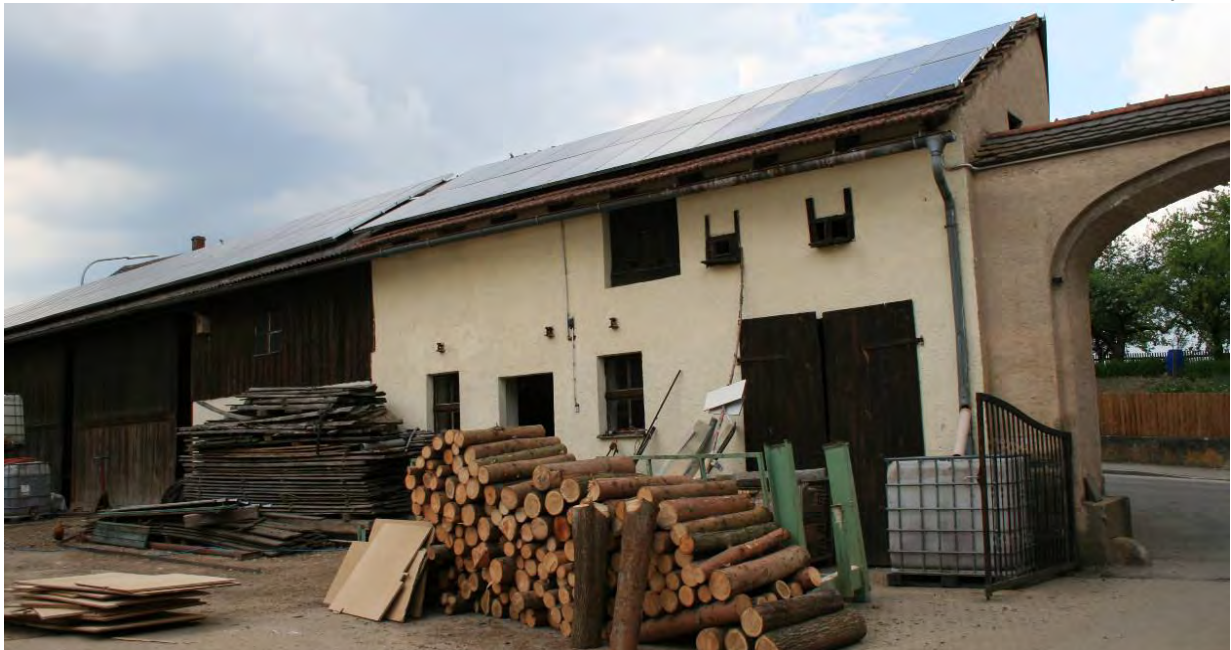
Nr.: 36

Art des Gebäudes/Funktion: Scheune, Geräte, Lager (Kartoffelverkauf)

teilw. Eternitdeckung (Scheunenbereich), teilw. Ziegeldeckung (Gerätebereich),
Geöffnet zum Hof, große Scheunentore, Holzverkleidung (Scheunenbereich), Putz,
beige (Gerätebereich), Torbogenverbindung zu 23 b, keine Öffnungen zur
Straßenseite

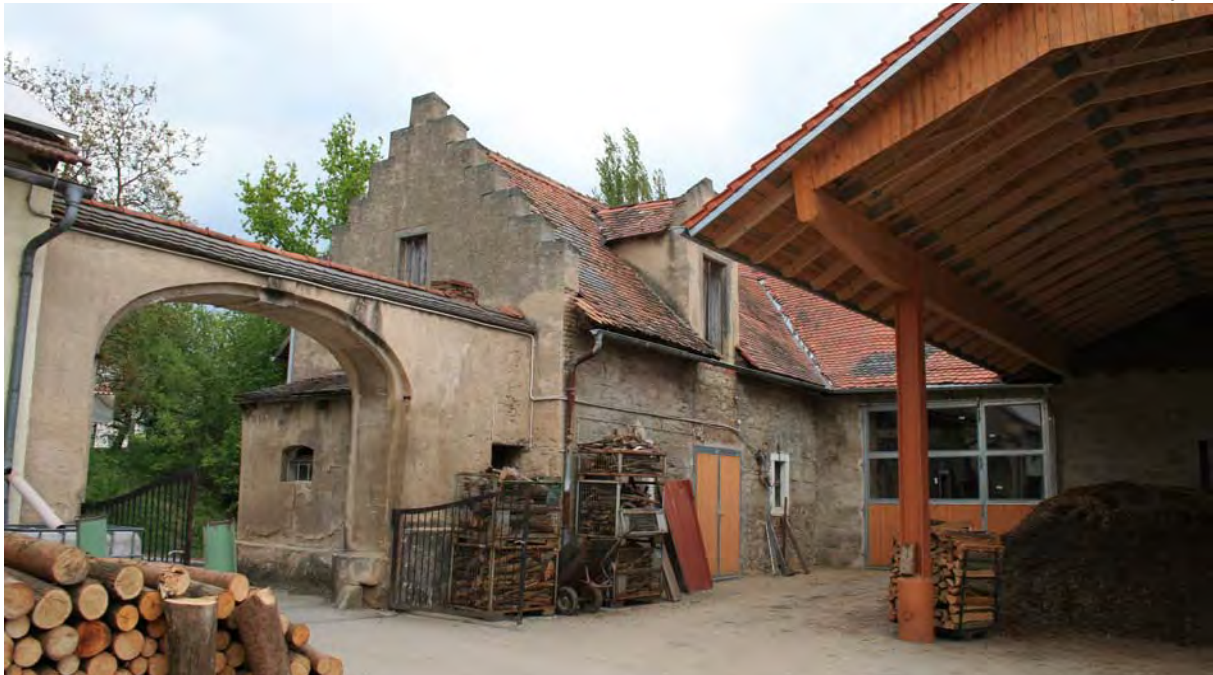
Nr.: 36

getreppter Giebel (+), Biberschwanzdeckung, Torbogenverbindung zu 23 b, keine neue Tore/Türen (-), Gauben, „Schießscharten“, Fassade zur Schloßstr.(+)

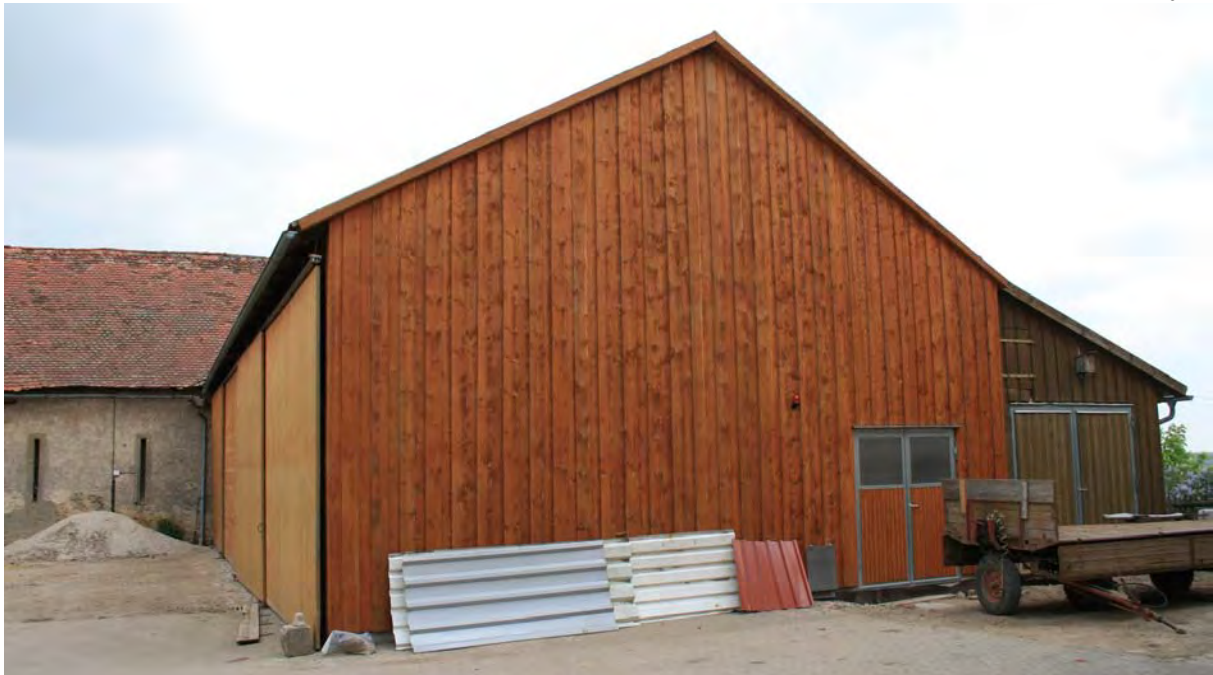
Nr.: 36

Holzverkleidung sehr steril, Lasurenmix, Blechdeckung, gestalterischer Fremdkörper im Gefüge

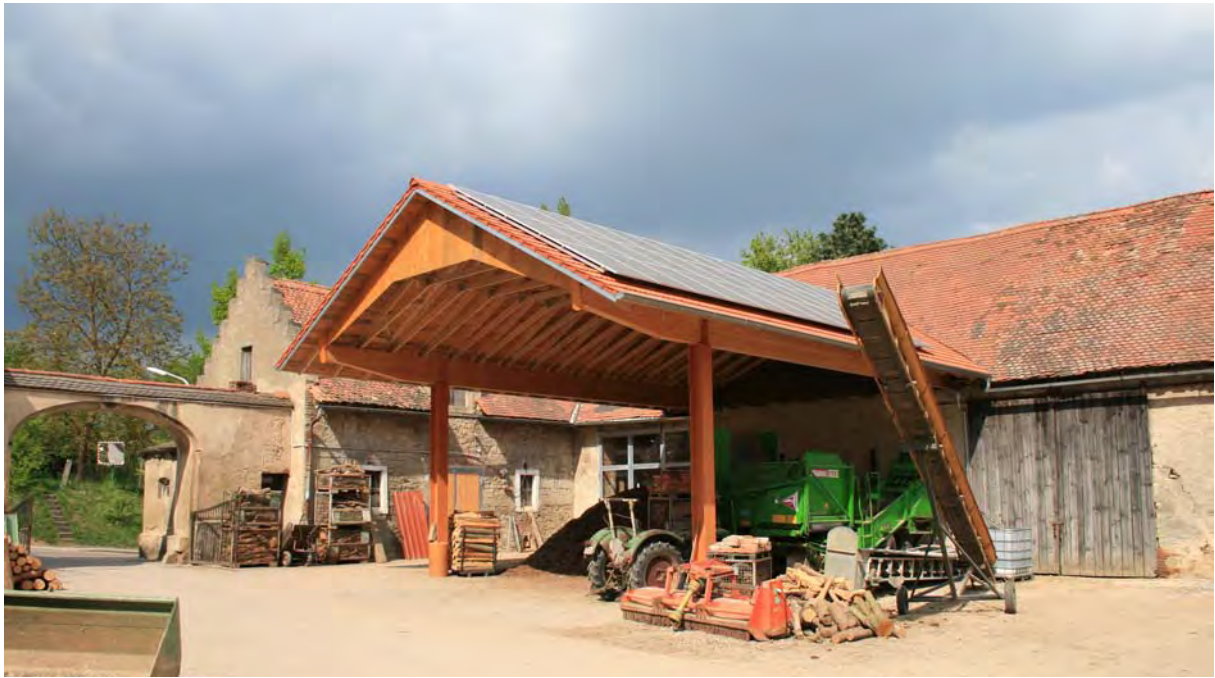
Nr.: 36

Art des Gebäudes/Funktion: Überdachung

Stahlstützen (-), erschlägt das Gesamtgefüge etwas

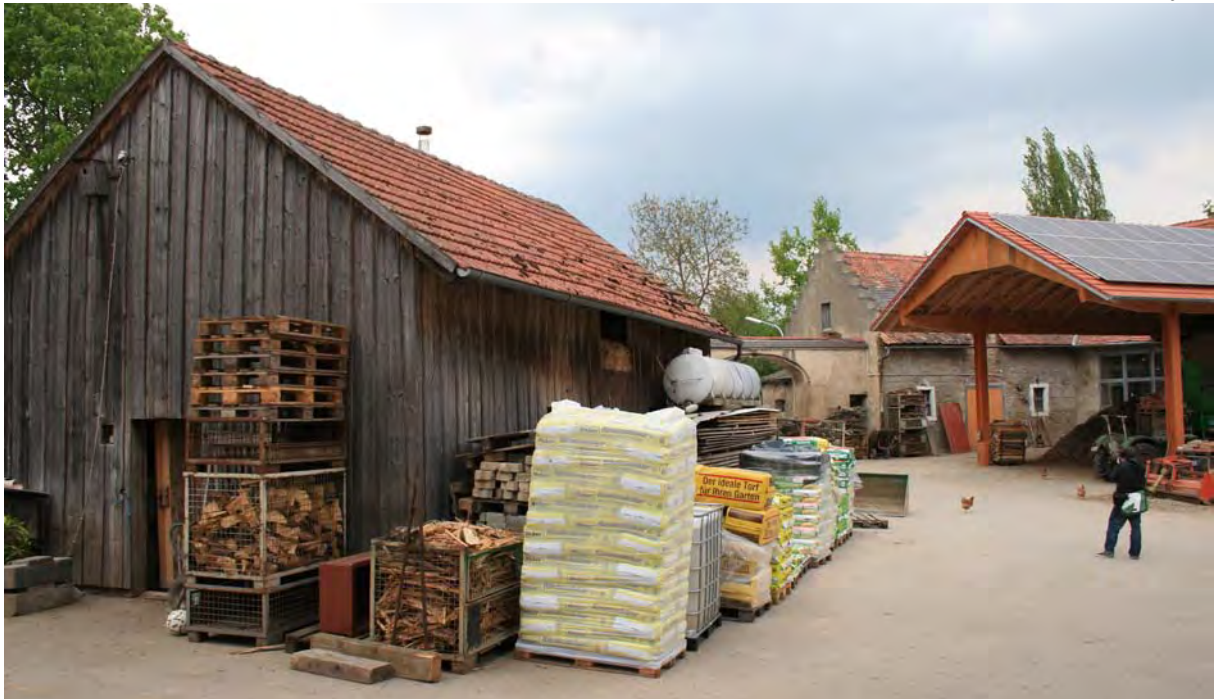
Nr.: 36

in Mitten des Hofes, gliedert Hof

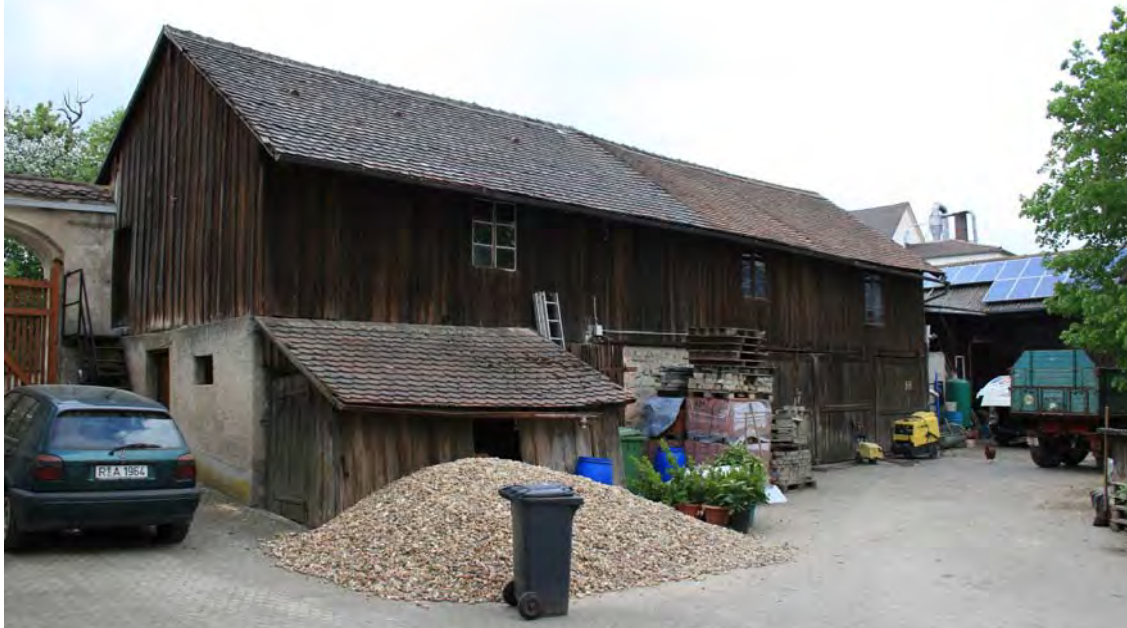
Nr.: 36

öffnet sich zur Hofseite, Torverbindung zum alten Schloss, Steinsockel, Giebel Holz, überdachter Anlieferungsbereich von Andreasstr. aus
