grobanalyse städtebauförderung pettendorf

Städtebauliche Defizite in Pettendorf

Priorisierung der Maßnahmen

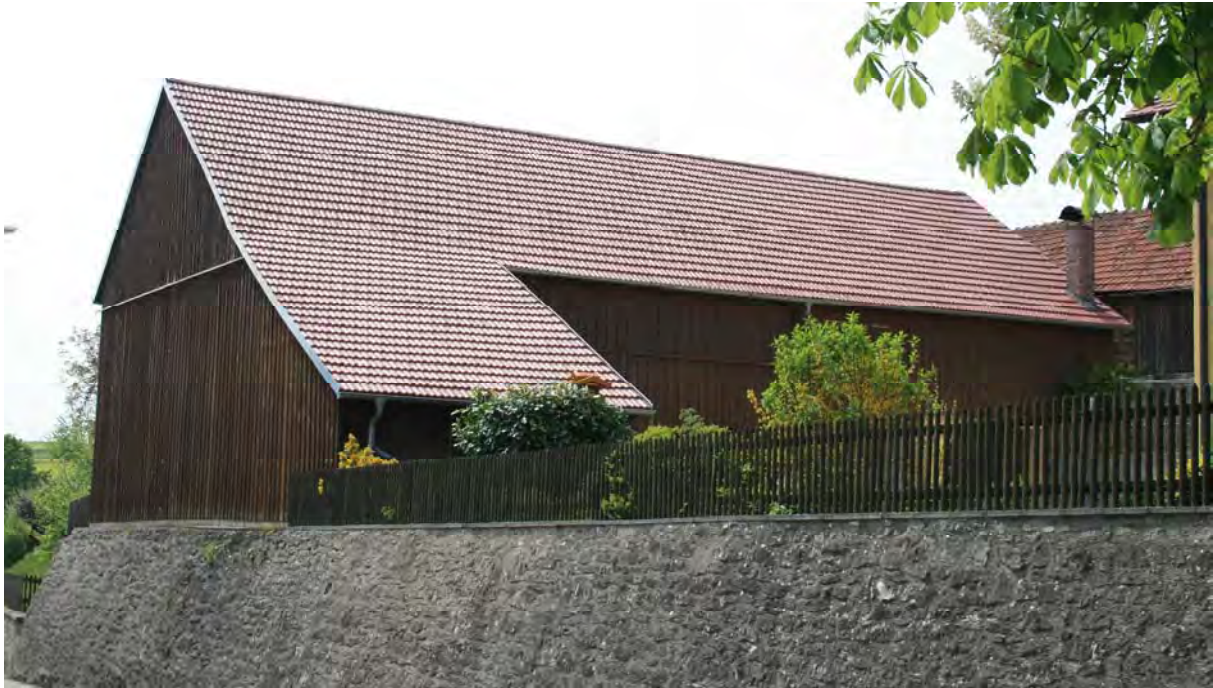
Nr.: 38

Beplankung steril, Wintergartenfassade Materialität (-), Dachdeckung angepasst, sehr schönes Ensemble mit anderen Ställen auf Obstwiese (++)

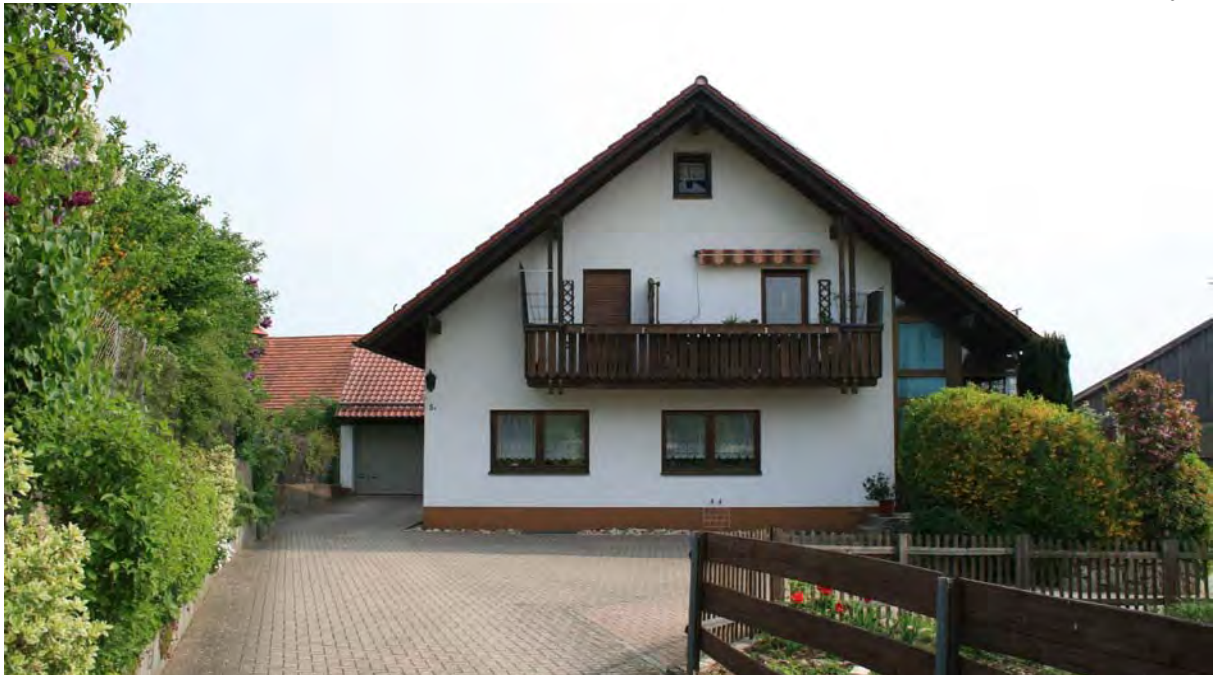
Nr.: 39

Pflastermix (-), Mauer (+), Balkon (-), Brunnen im S (+), Hofensemble mit Ställen im O

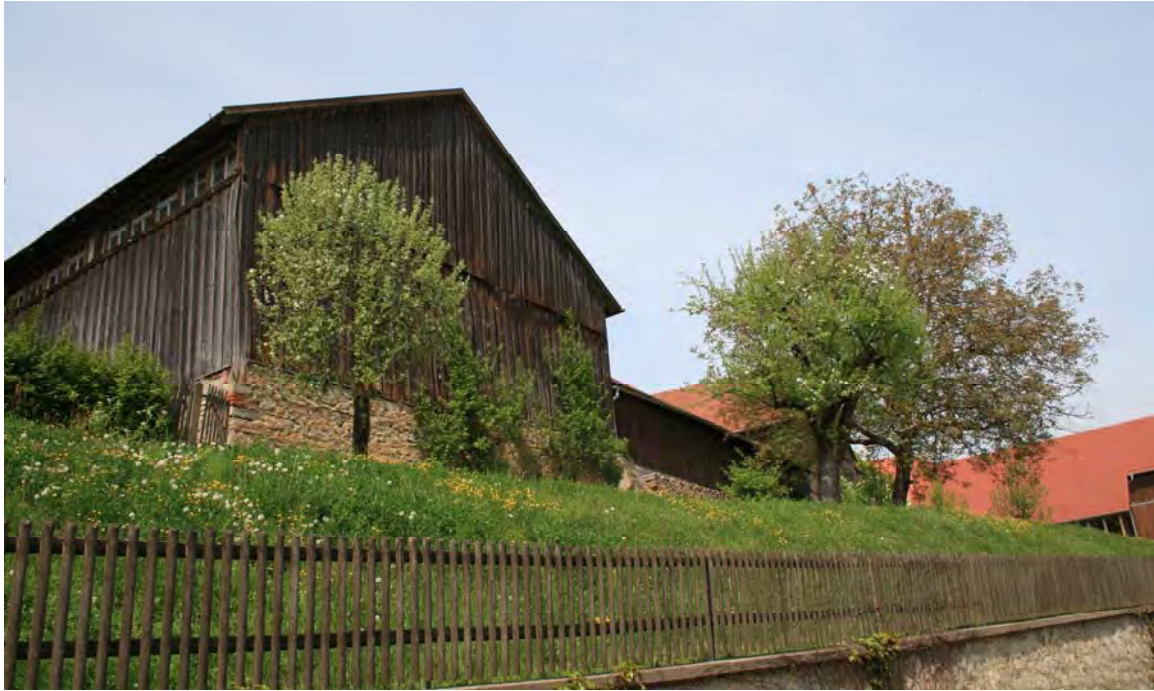
Nr.: 40

Art des Gebäudes/Funktion: Stadel

Pflaster (-), Mauer (+), Hofensemble mit Ställen (+), Kunststoffverschlag im W (-), Gemüsegarten im W, Ziegeldeckung, schönes Ensemble von Hauptstraße aus, großflächig Betonpflaster (-)

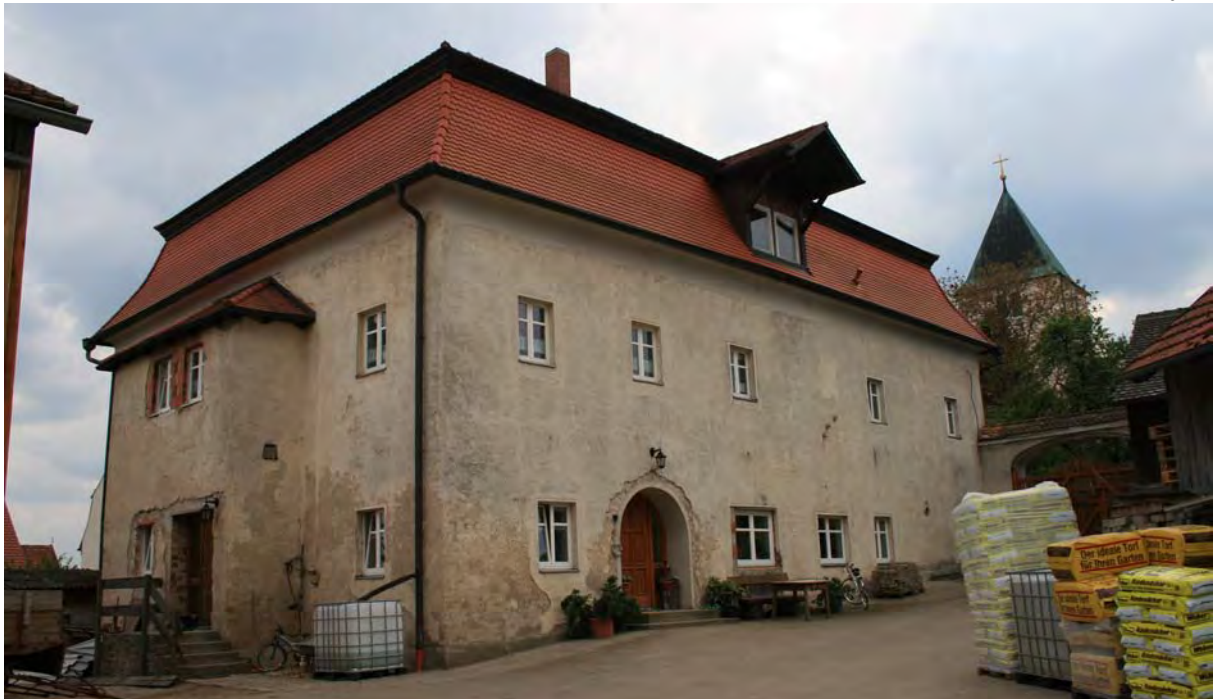
Nr.: 40

neue Türen (-), Denkmalschutz, Freisitz im S, Schlossmauer (+), Flieder (+), neues Dach, neue Fenster auf Hofseite, im Hof großflächig Betonpflaster (+)

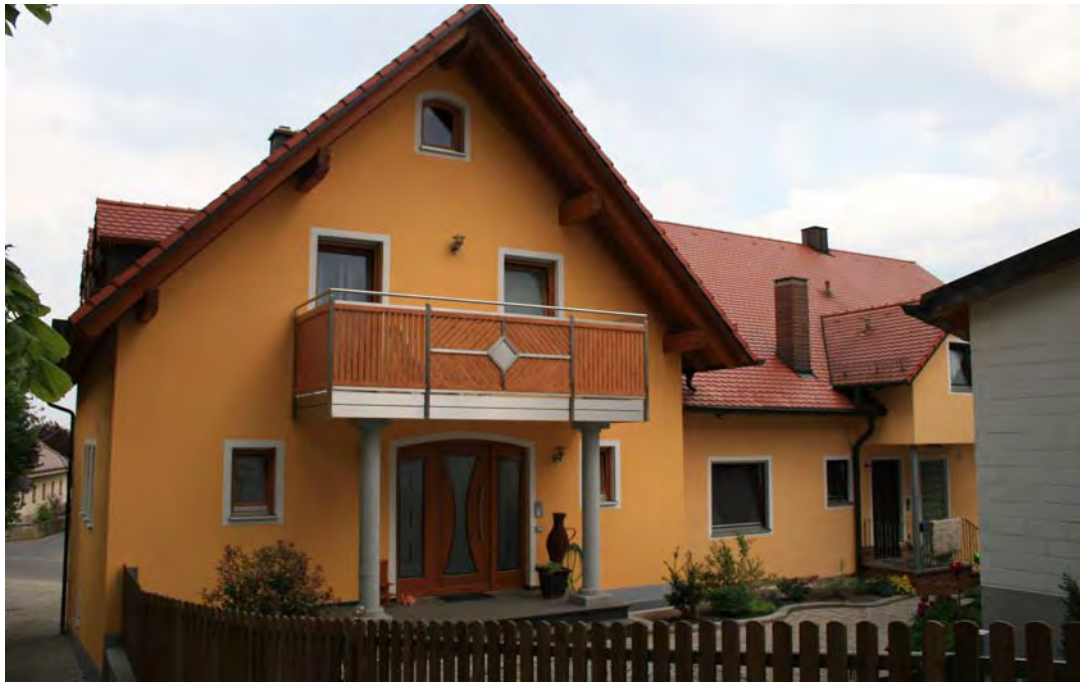
Nr.: 42

Art des Gebäudes/Funktion: Wohnhaus, 2 Eingänge von Platzseite im W

Garagentore im O (-), Balkon (-), Anstrich (-), Sockel (-), Hof gepflastert,
Panoramafenster (-), Fenster Alu in Holzoptik, Eingang Säulen (-), Haustüre (-),
Übergang Weg an Schlossmauer <> Einfahrt(-), störend im Ensemble

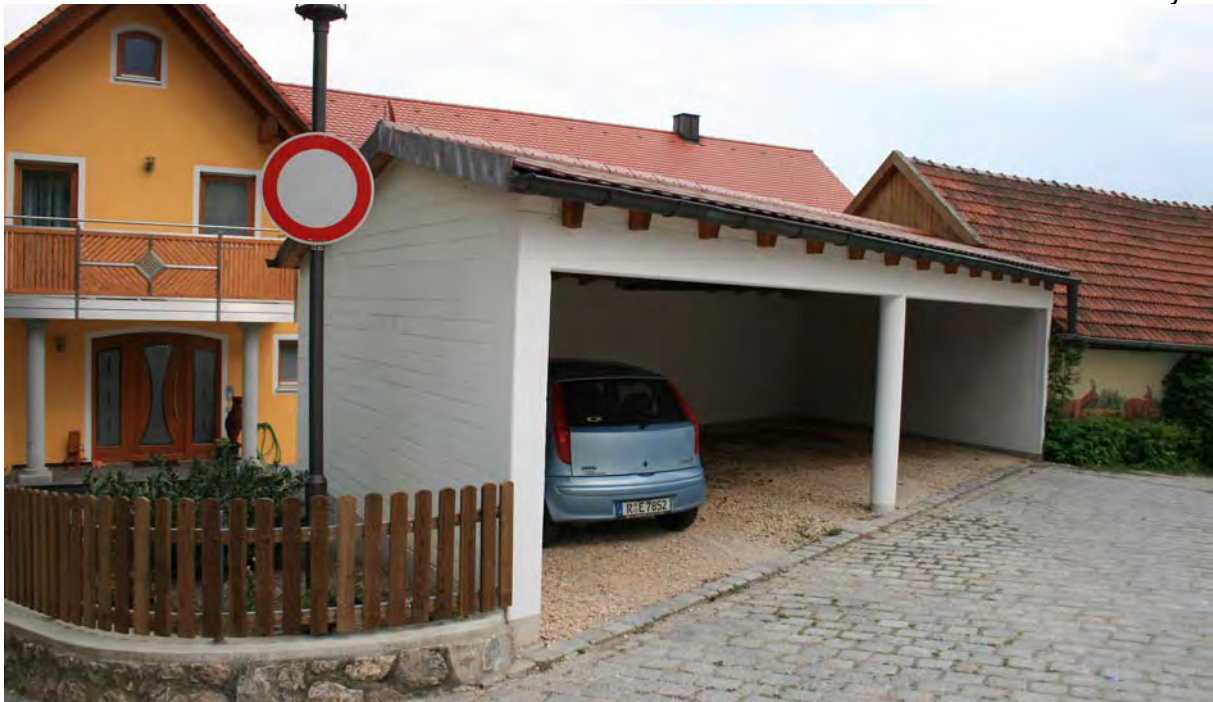
Nr.: 42

Art des Gebäudes/Funktion: Carport 4 Stellplätze

Materialität(-). Betonüberzug Ziegeln mit weißem Anstrich

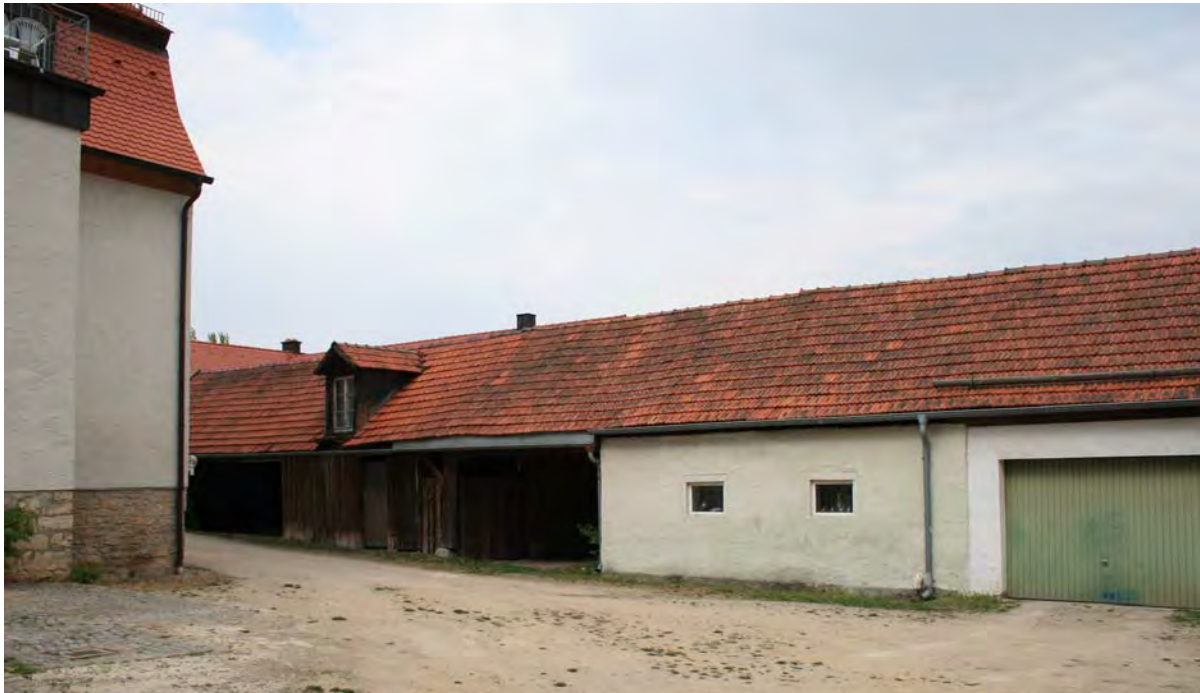
Nr.: 42

Unterstand Gerätschaften

schönes Ensemble mit Schloss, Hofsituation (++), Eröffnung neuer Räume,
Ensemble von Hauptstraßenseite her (++)

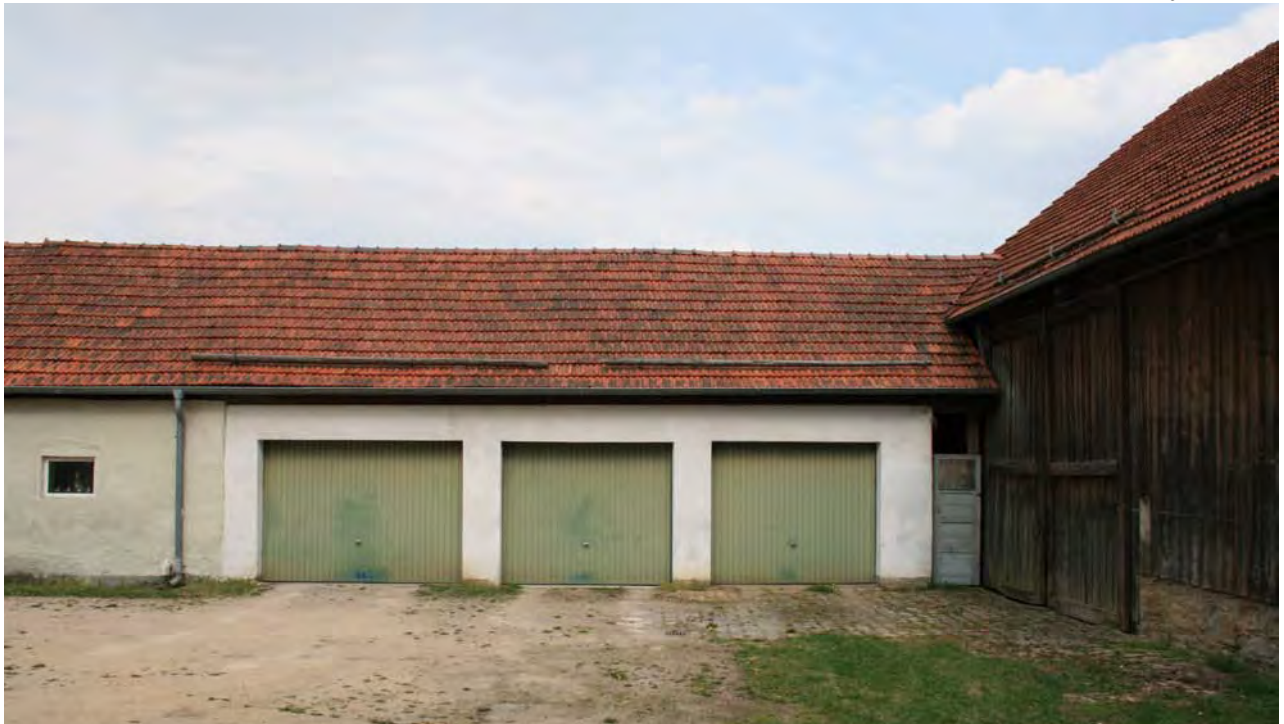
Nr.: 42

Art des Gebäudes/Funktion: 3 Garagen

schönes Ensemble mit Schloss, Hofsituation (++), Eröffnung neuer Räume,
Ensemble von Hauptstraßenseite her (++), Garagentore (--), typische Ziegeldeckung

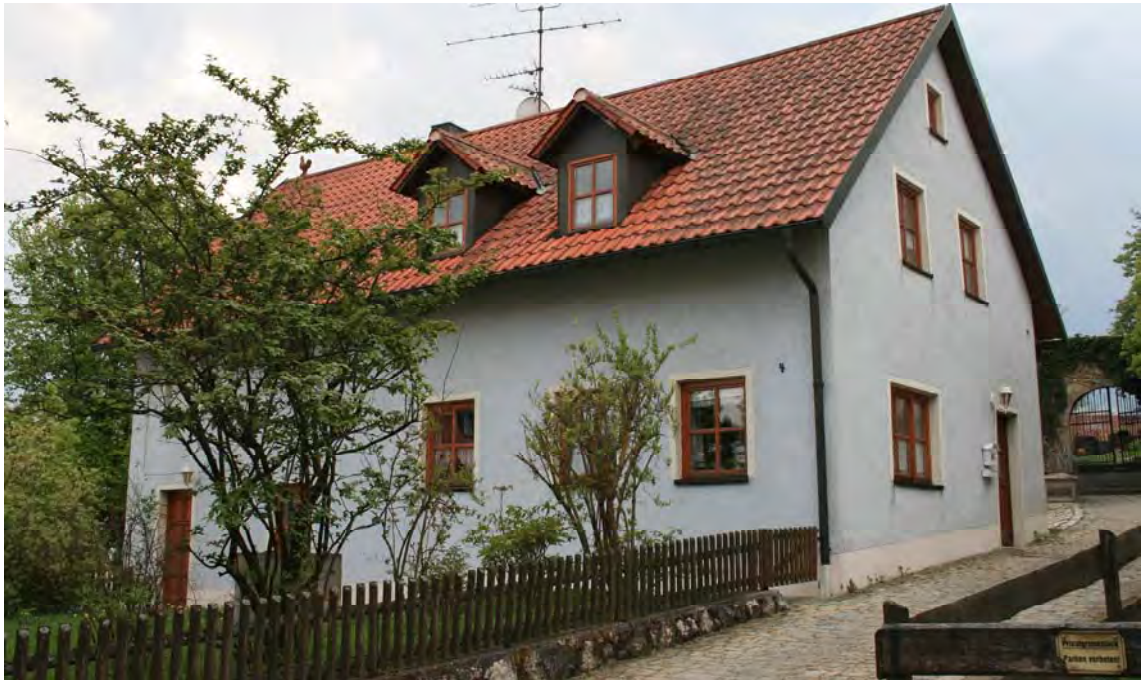
Nr.: 45

Wohnhaus 2 + DG, 2 Parteien

passt sich gut in das Ensemble ein (+)

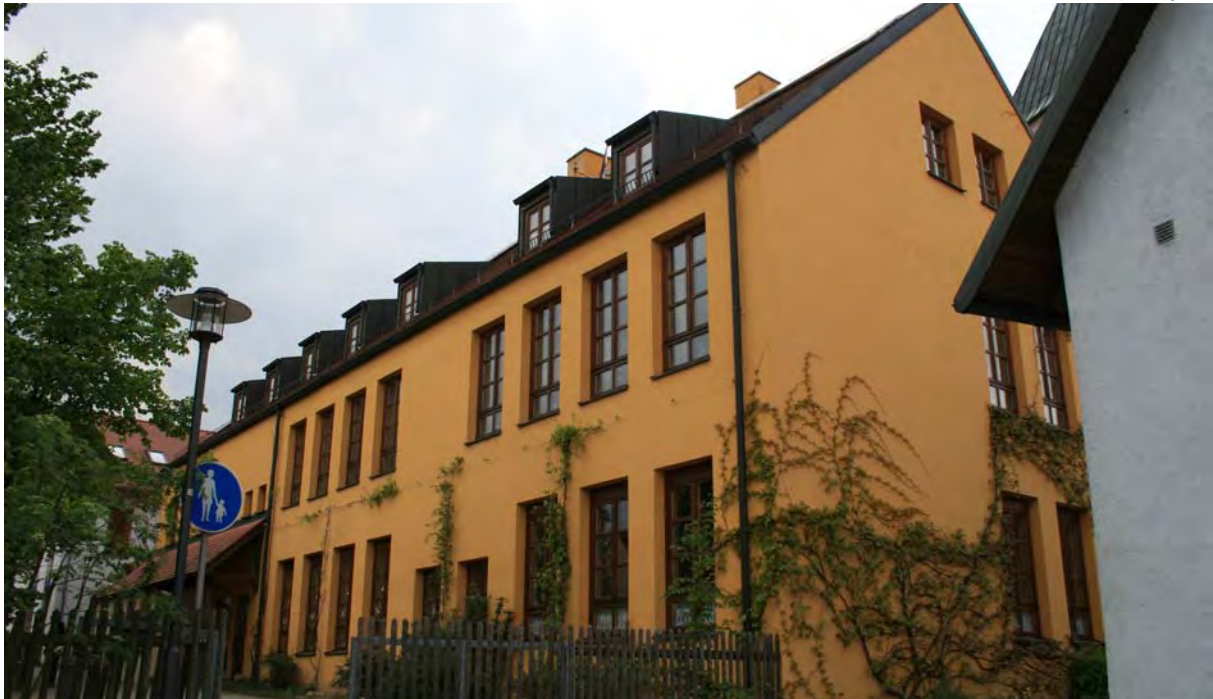
Nr.: 46

Art des Gebäudes/Funktion: Kindergarten, Pfarrsaal, Bücherei,

Ensemble mit Platz und Friedhof (+), Biberschwanzdeckung, flankiert Durchgang von
Margarethenstr. zu Schloss, Spalierbaum (+)

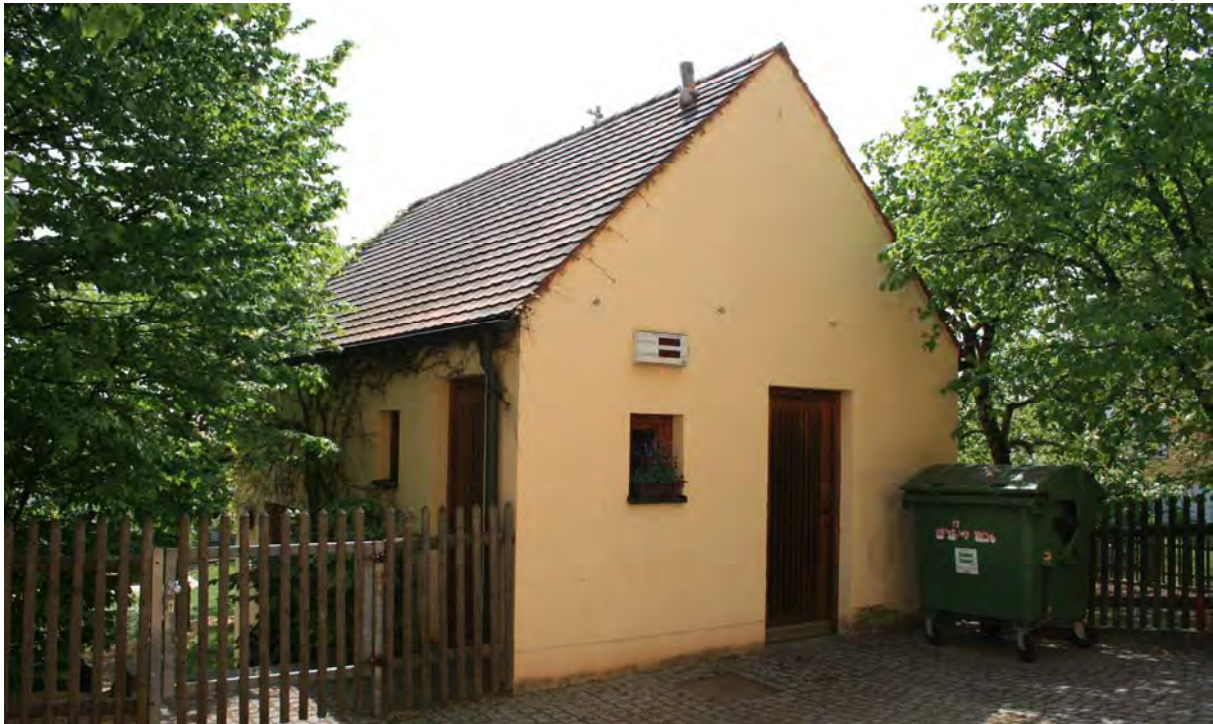
Nr.: 48

Abstell-/Werkzeughäuschen

kein Dachüberstand, Biberschwanzdeckung, Anzeige Photovoltaikanlage

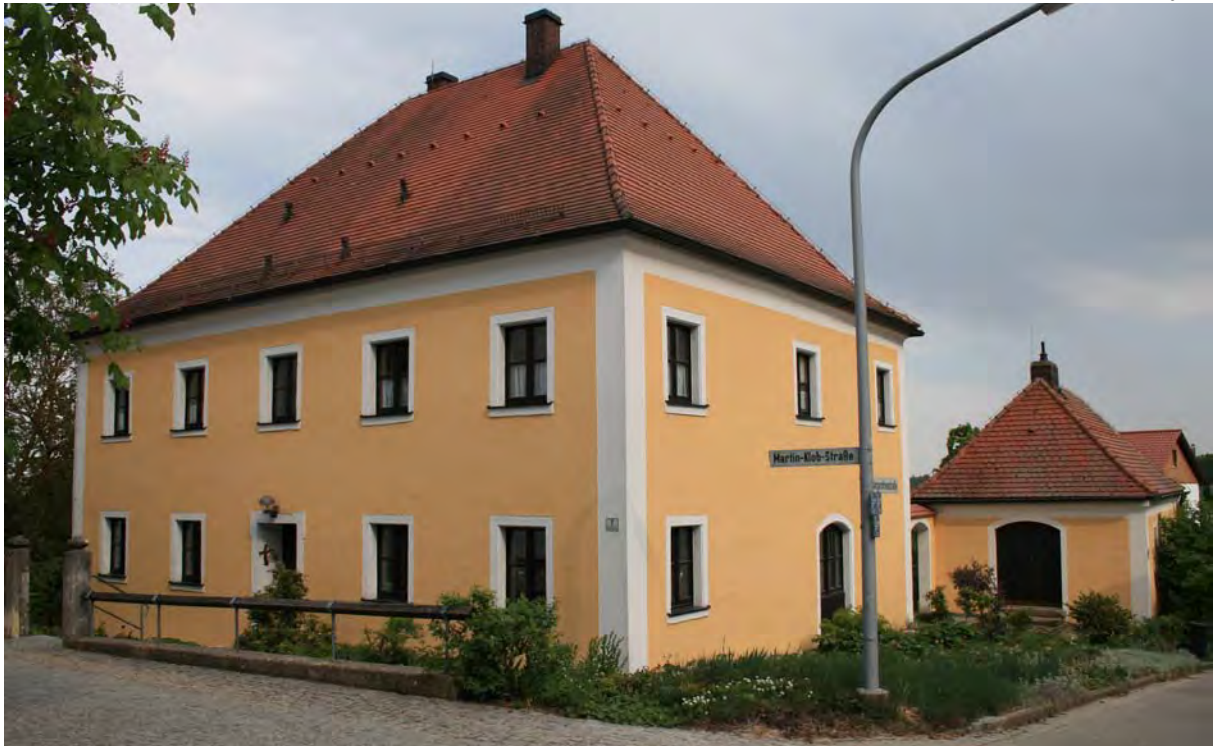
Nr.: 50

Art des Gebäudes/Funktion: Pfarrhaus, Gärtnerhaus + Garage

Achse zu Schloss, Obstgarten, Biberschwanzdeckung, alte Pflasterung, intensiv gepflegter Vorgarten, Obstgarten (+)

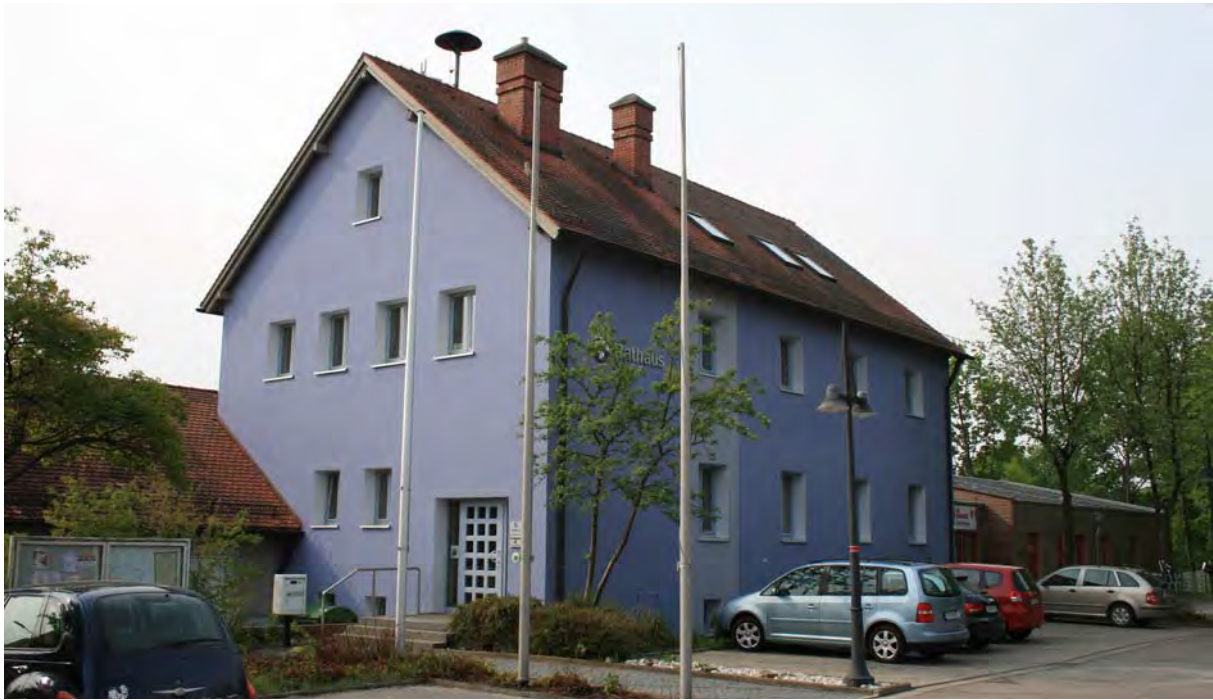
Nr.: 51

Art des Gebäudes/Funktion: Rathaus 2+DG ausgebaut, Hochparterre

Anstrich (-), „ruhige“ Architektur, Ensemble mit Sparkasse u. Jugendtreff, Krippe-Übergang (--), nicht angemessen gestaltete Außenräume (-)

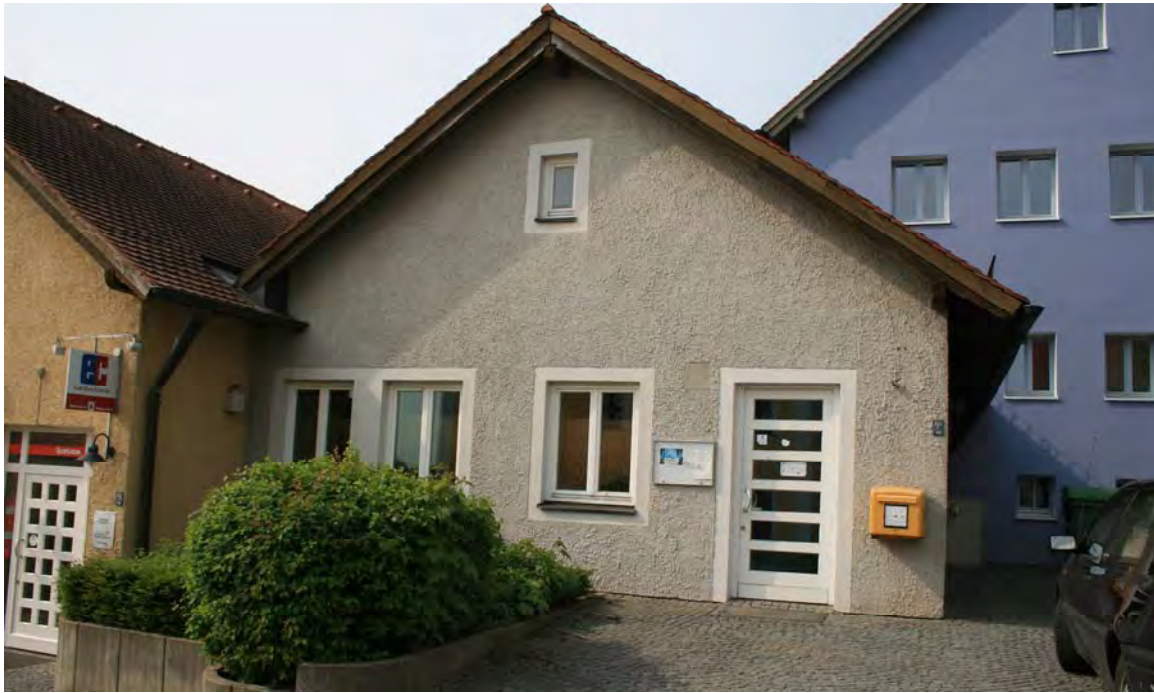
Nr.: 51

Art des Gebäudes/Funktion: Jugendtreff 1+DG Speicher

Biberschwanzdeckung, Briefkasten (Post), gepflasterter Vorplatz, nicht angemessen gestaltete Außenräume

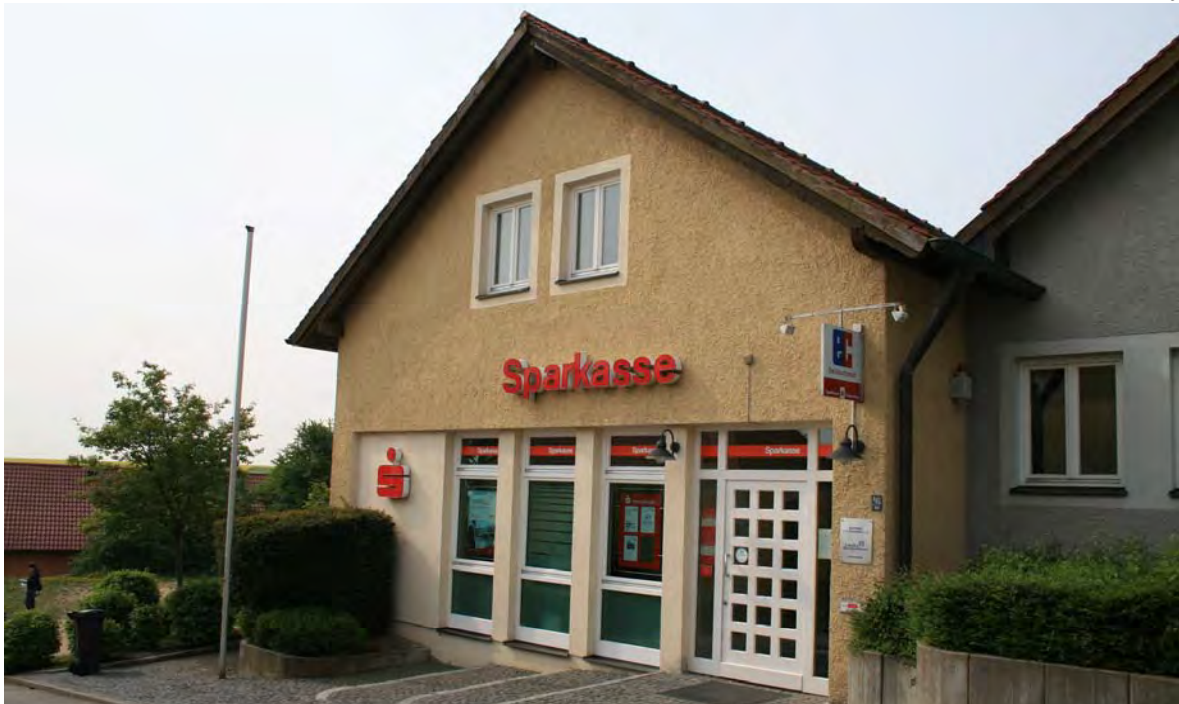
Nr.: 51

Art des Gebäudes/Funktion: Sparkasse

Biberschwanzdeckung, Sparkassenwerbung im Fenster (-), Rollläden im S (-), dahinter nette Wiese, nicht angemessen gestaltete Außenräume (-)

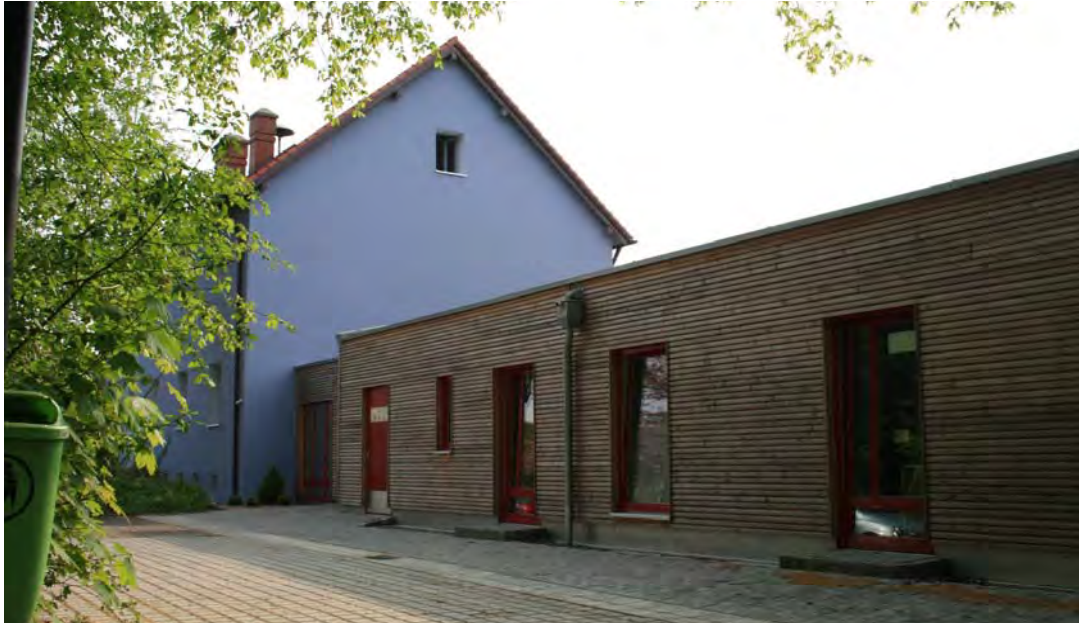
Nr.: 56

Anbau an Rathaus (-), Barackencharakter, Spielbereich außen (-), Zäune (-),
Parken (-), Wendemöglichkeit (-), öffentl. WCs neben Eingang (-), nicht angemessen
gestaltete Außenräume (-)

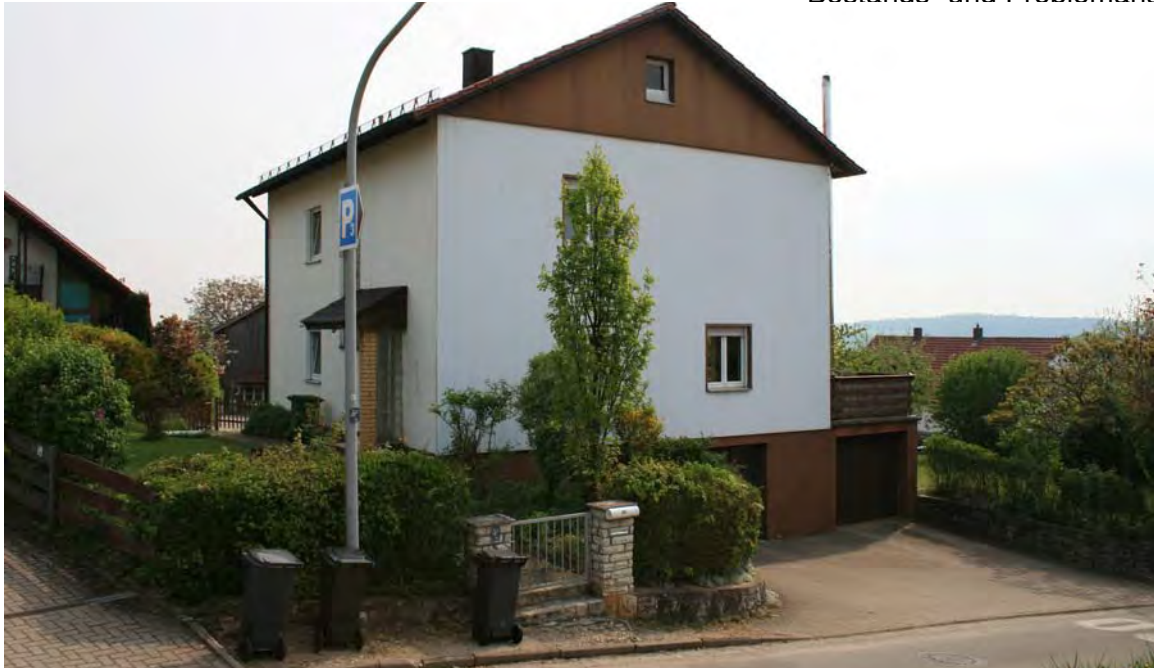
Nr.: 57

Art des Gebäudes/Funktion: Wohnhaus 2+Speicher

Pfeiler Gartentor (-), Beplankung Fassade (-), Terrassengeländer (-), Ziegeldeckung, Nordfassade (-), Glasbausteine Eingang (-), Zaunmix (-), Ziegel Vordach anders als Dach, Obstgarten (+), Südseite (-), altes Mäuerchen (+)

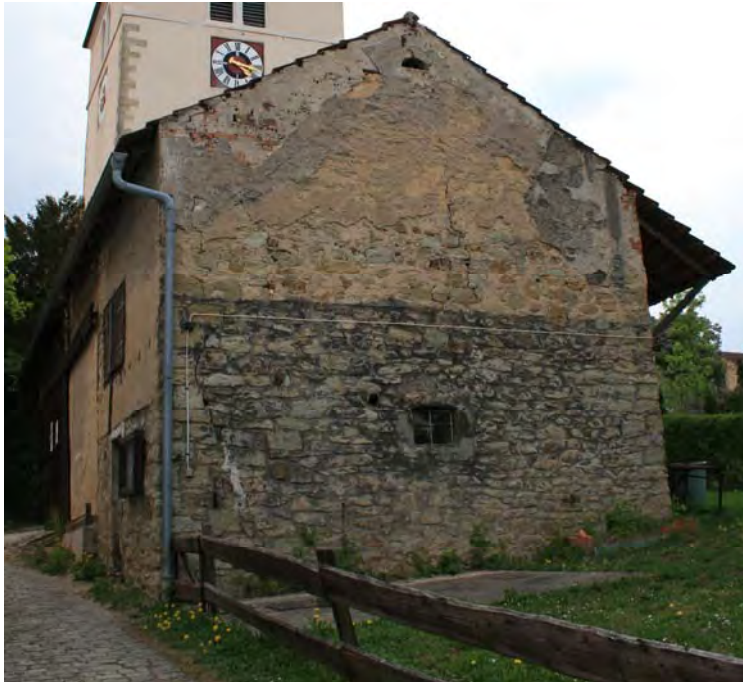
Nr.: 58

alte bauliche Struktur, bildet netten Vorplatz vor Kirche, neues Tor (-)

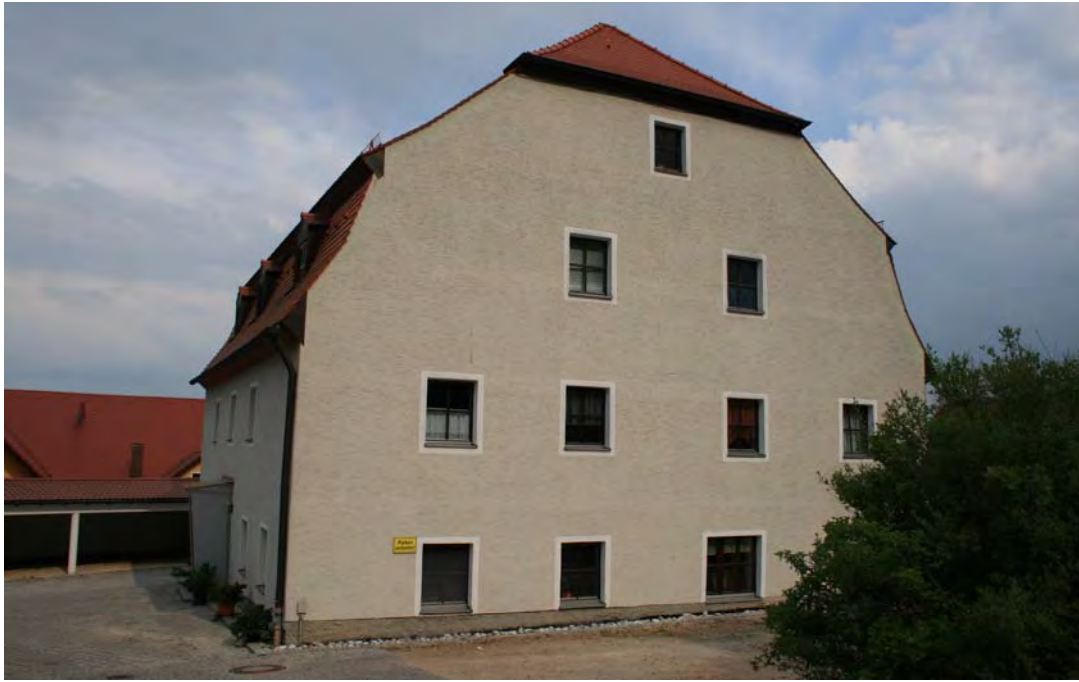
Nr.: 59

schönes Ensemble mit Schloss, Denkmalschutz, Haustüre+Vordach (-), Schilder (-), Mansardendach, Biberschwanz, sehr schöner Hof im S, Verbotsschilder (-)

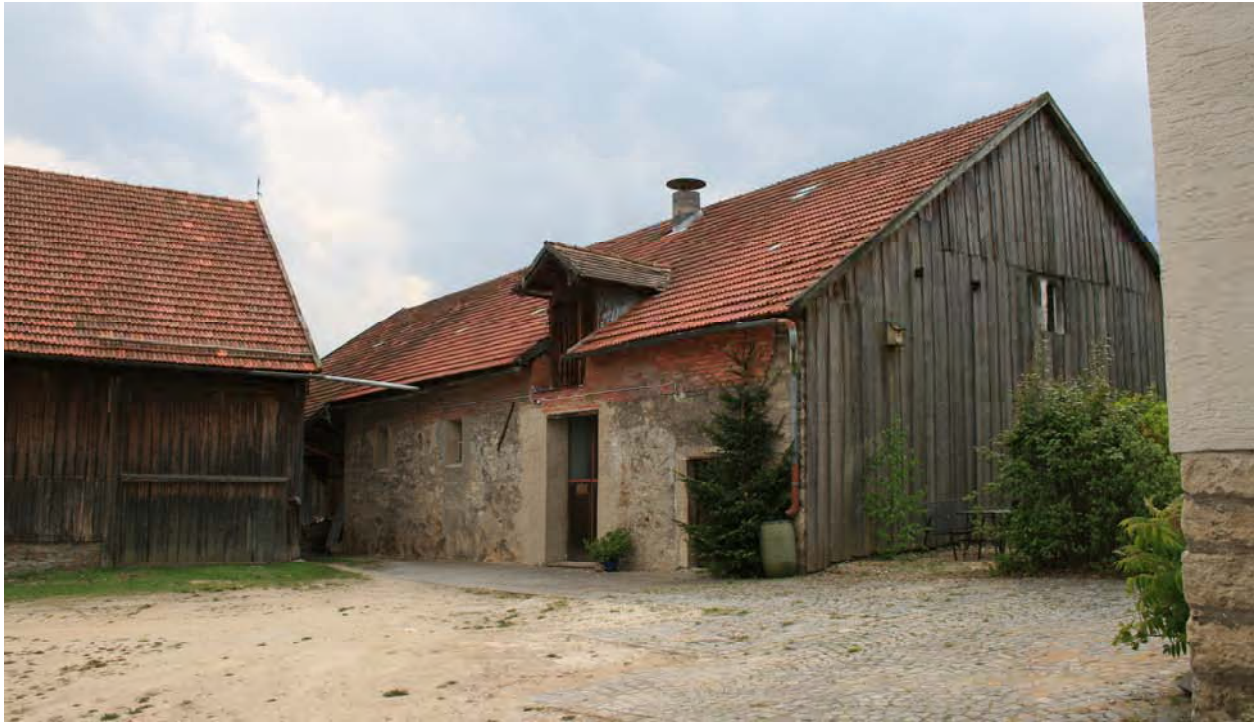
Nr.: 59

Art des Gebäudes/Funktion: alte Stallung

schönes Ensemble mit Schloss, Hofsituation (++), Eröffnung neuer Räume, typische Ziegeldeckung, oberhalb der Öffnungen Fassade geziegelt unten Stein

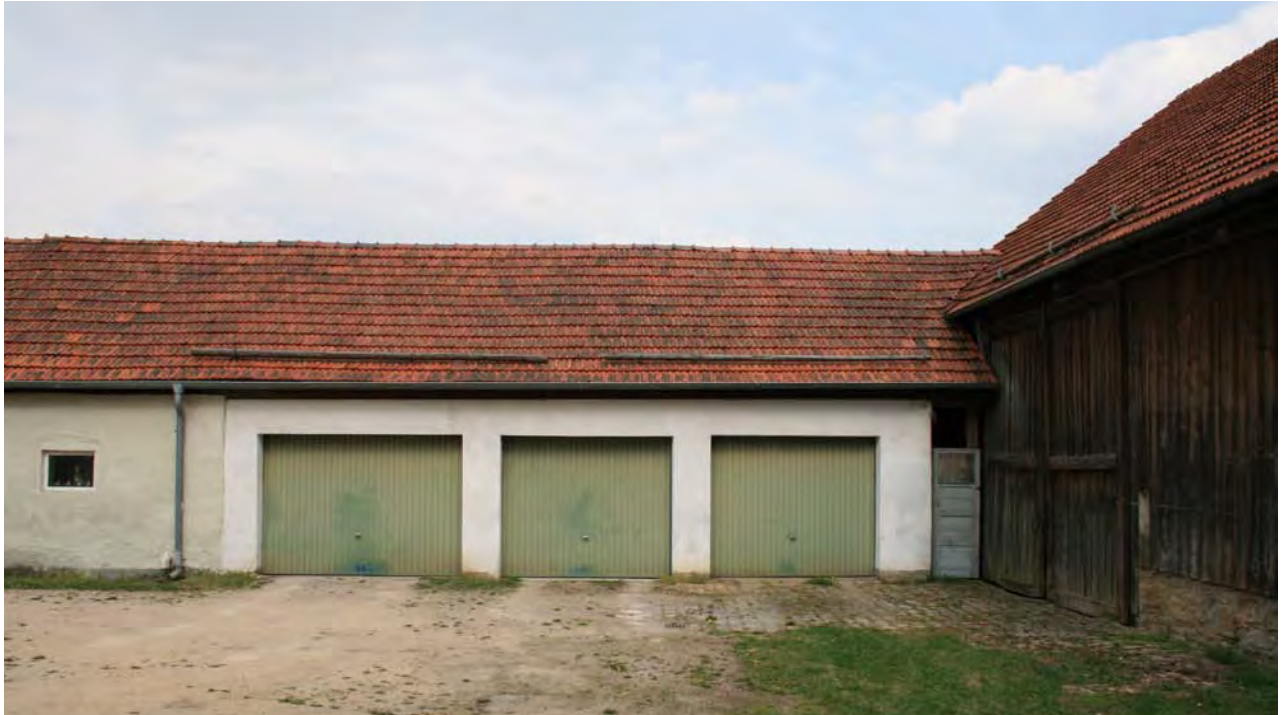
Nr.: 59

Art des Gebäudes/Funktion: 3 Garagen

schönes Ensemble mit Schloss, Hofsituation (++), Eröffnung neuer Räume, Ensemble von Hauptstraßenseite her (++), Garagentore (--), typische Ziegeldeckung

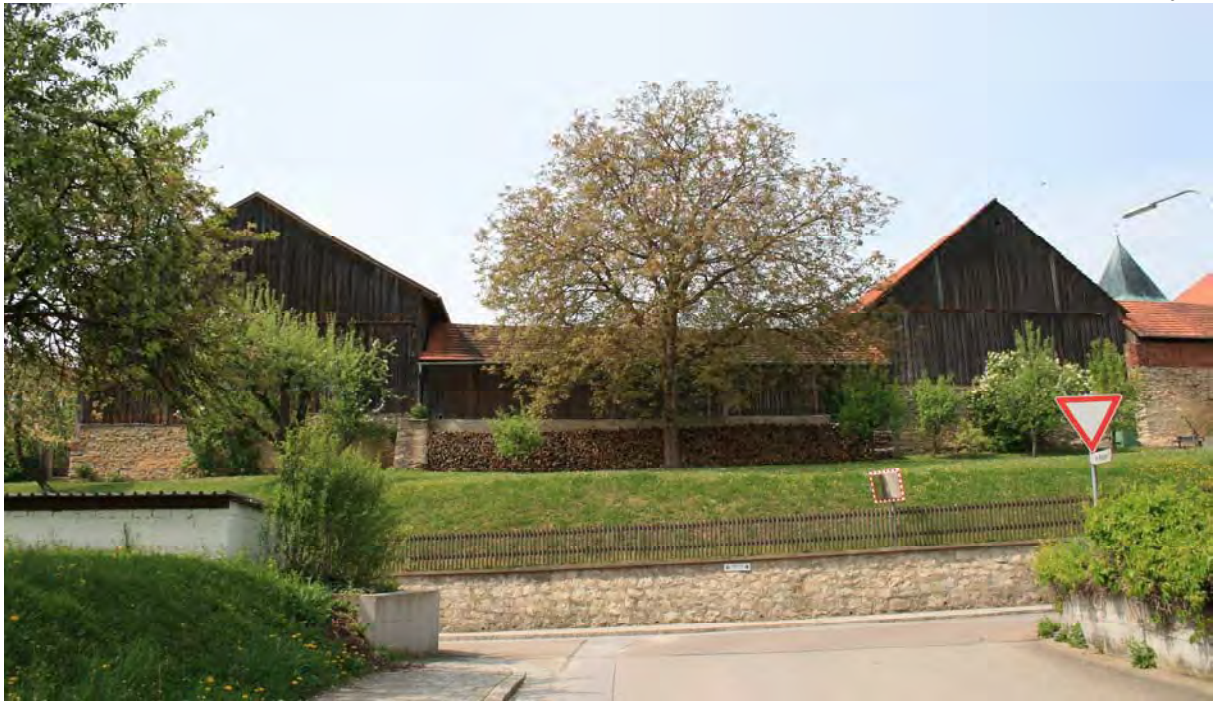
Nr.: 62

Art des Gebäudes/Funktion: gesamtes Stallensemble von Hauptstr. aus

Rhythmus der Baukörper (+), typische Ziegeldeckung

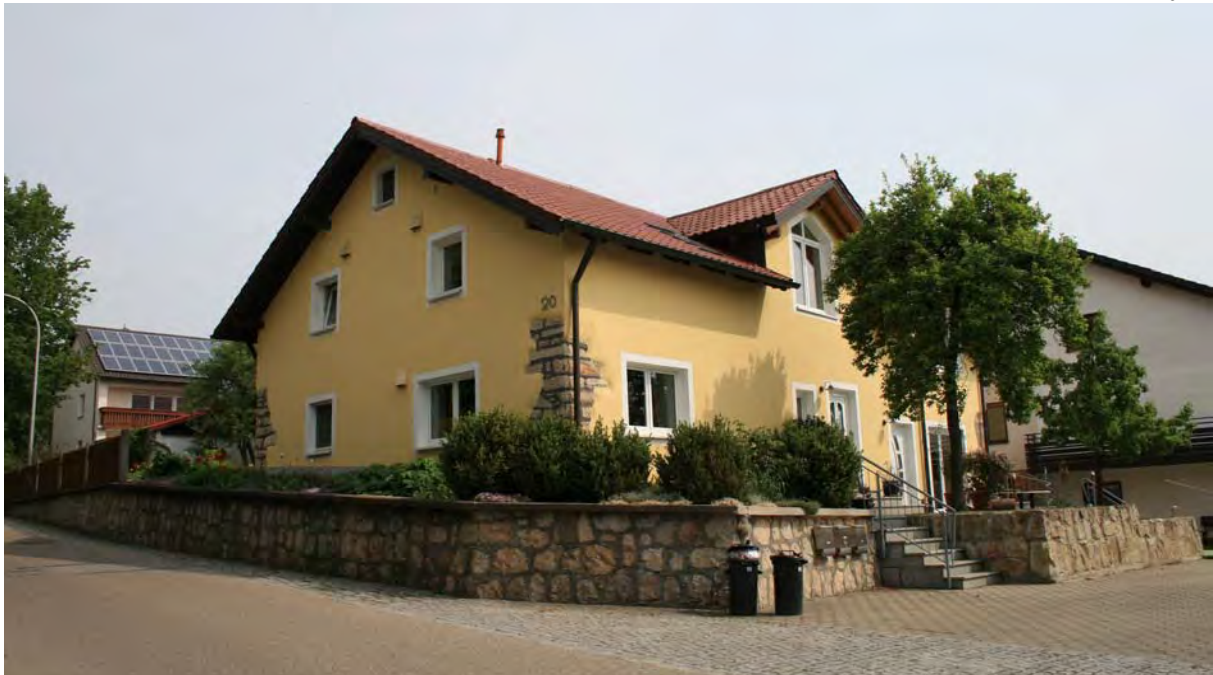
Nr.: 63

Fassadengestaltung (-), Kunststofffenster, Mauer zur Hauptstr., Haustüren (-)

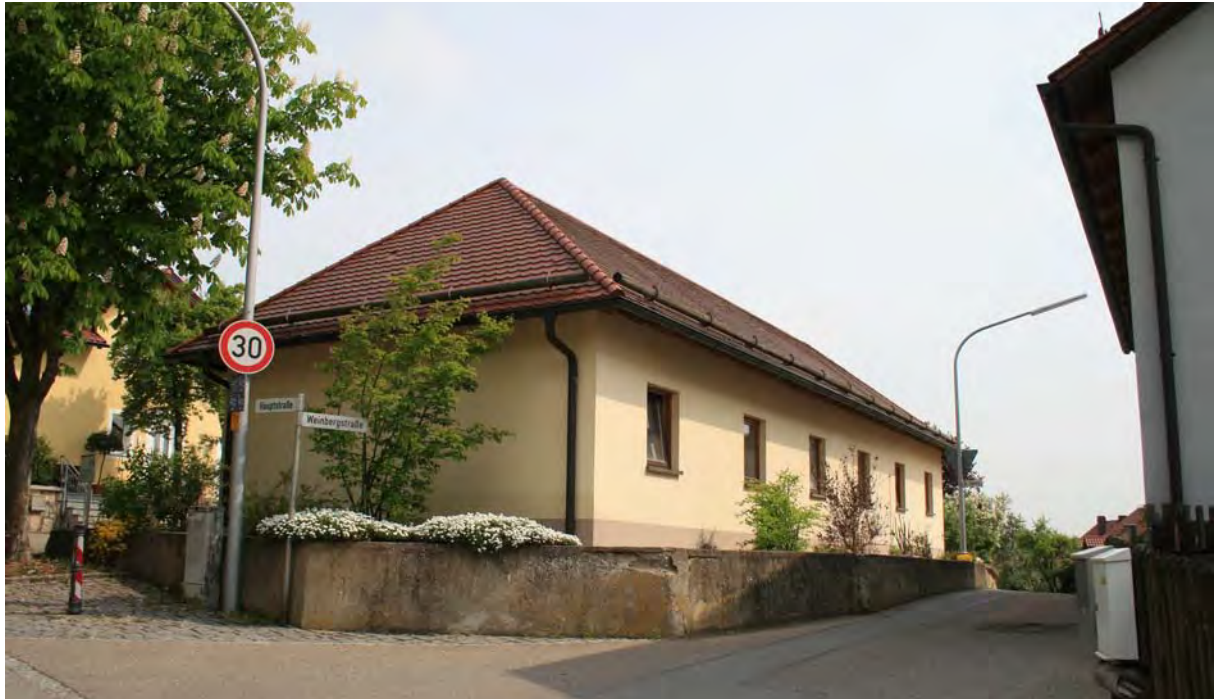
Nr.: 63

Art des Gebäudes/Funktion: 3 Garagen zu Nr. 44 + Geräteaufbewahrung

Baukörper und Dachform angepasst, Biberschwanzdeckung, Fliesensockel (-), großflächig Betonpflaster (-)

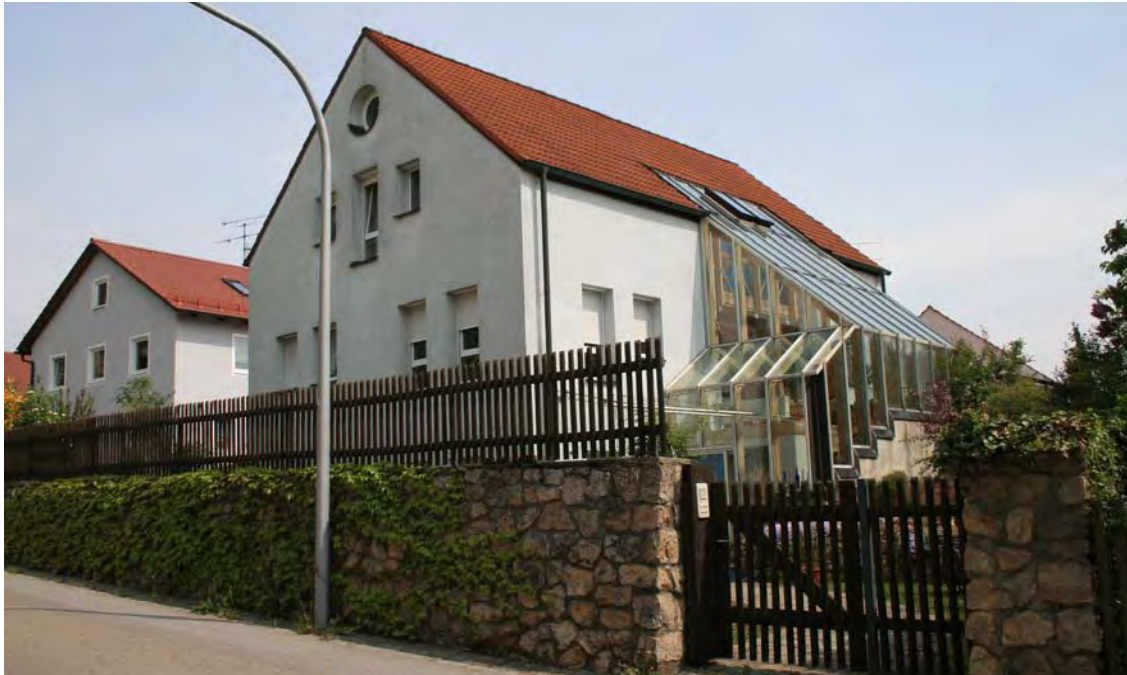
Nr.: 64

giebelständig, kein Dachüberstand, bildet Ensemble mit 52, ruhiger Baukörper,
Zufahrt und Zuweg gepflastert

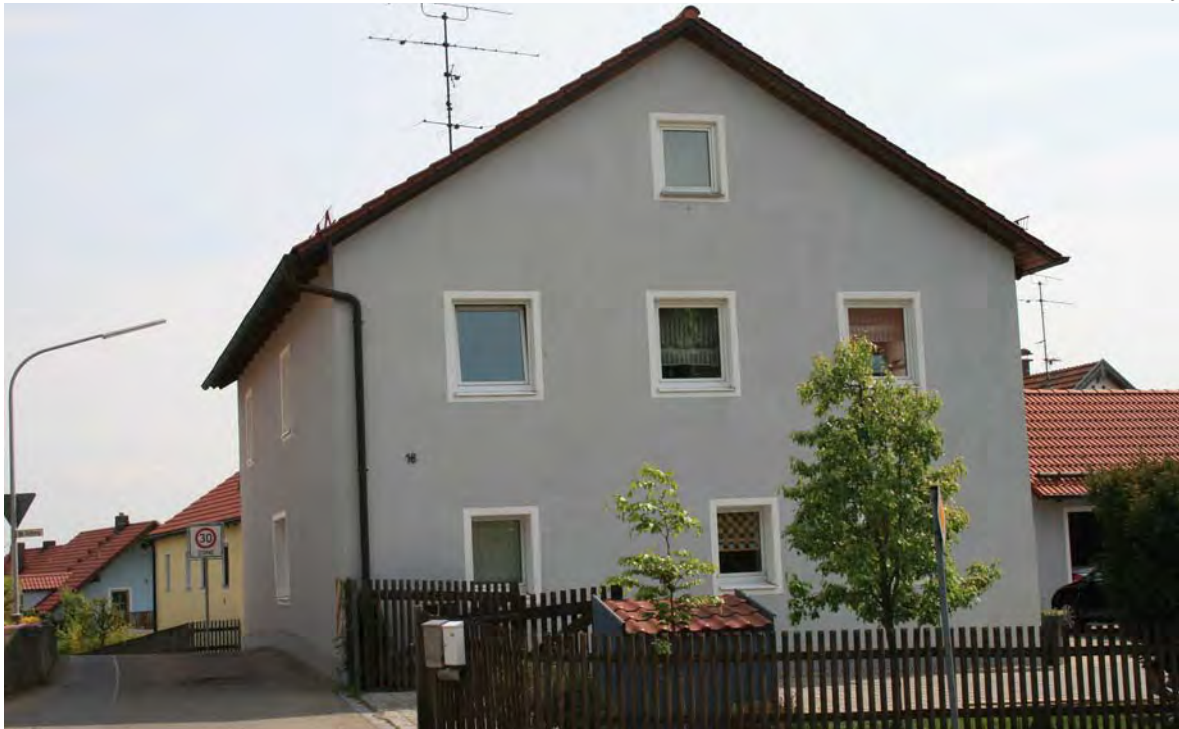
Nr.: 64

Art des Gebäudes/Funktion: Wohnhaus, 2 + DG

giebelständig, bildet Ensemble mit 51, ruhige Fassade, Zufahrt gepflastert, Terrasse auf Garage (-), Geländer Balkon (-), Kunststofffenster, großflächig Betonpflaster (-)
