grobanalyse städtebauförderung pettendorf

Städtebauliche Defizite in Pettendorf

Priorisierung der Maßnahmen

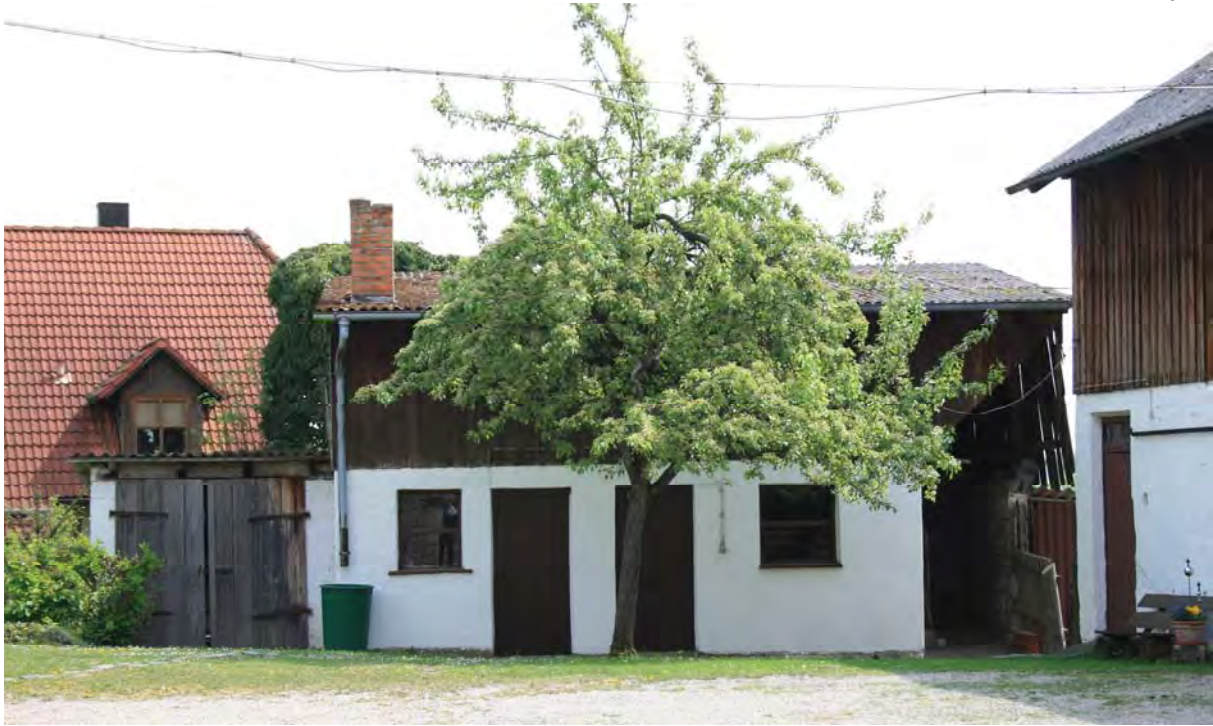
Nr.: 65

Art des Gebäudes/Funktion: alter Stall eingewachsen an Grundstücksgrenze

Oberer Teil schön beplankt, Welleternit (-), Verschlag im S. Vorbereich mit Obstbaum (+)

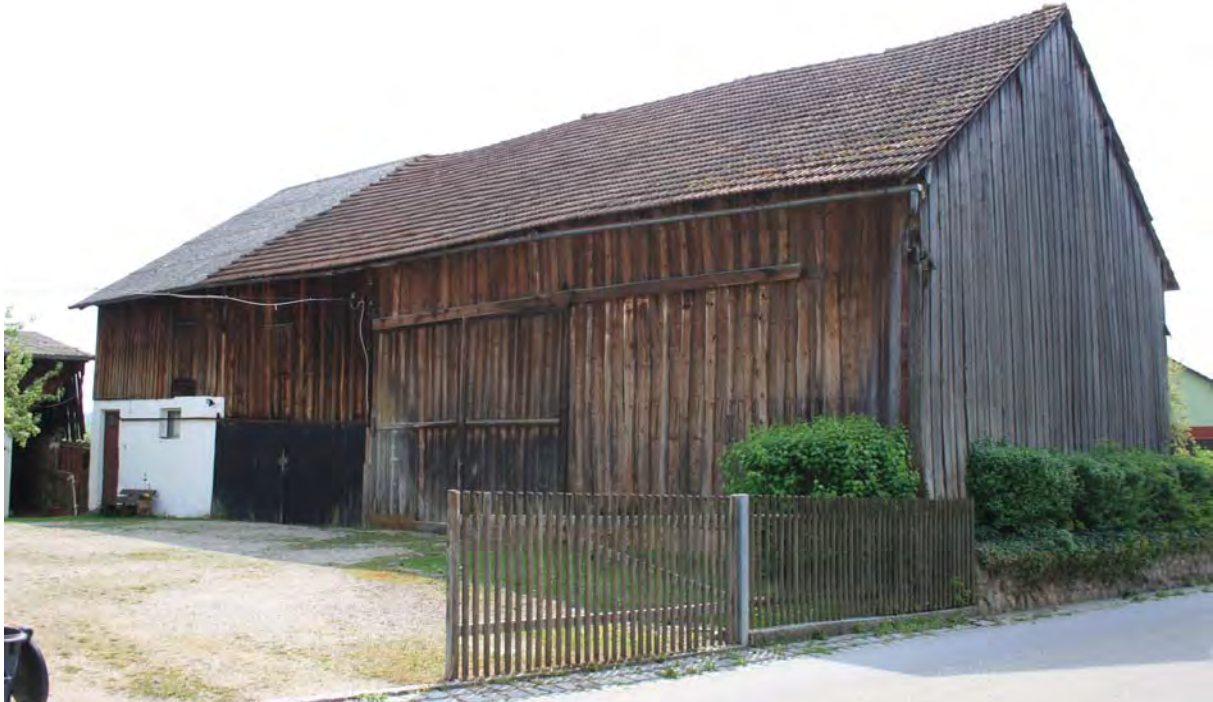
Nr.: 65

Art des Gebäudes/Funktion: alter Stall/ Scheune

Teil mit Welleternit (-), Beplankung (+), Hof (+), Betonmauer (Am Weingert) (-), Mauer an Hauptstr. bewachsen mit wildem Wein (+)

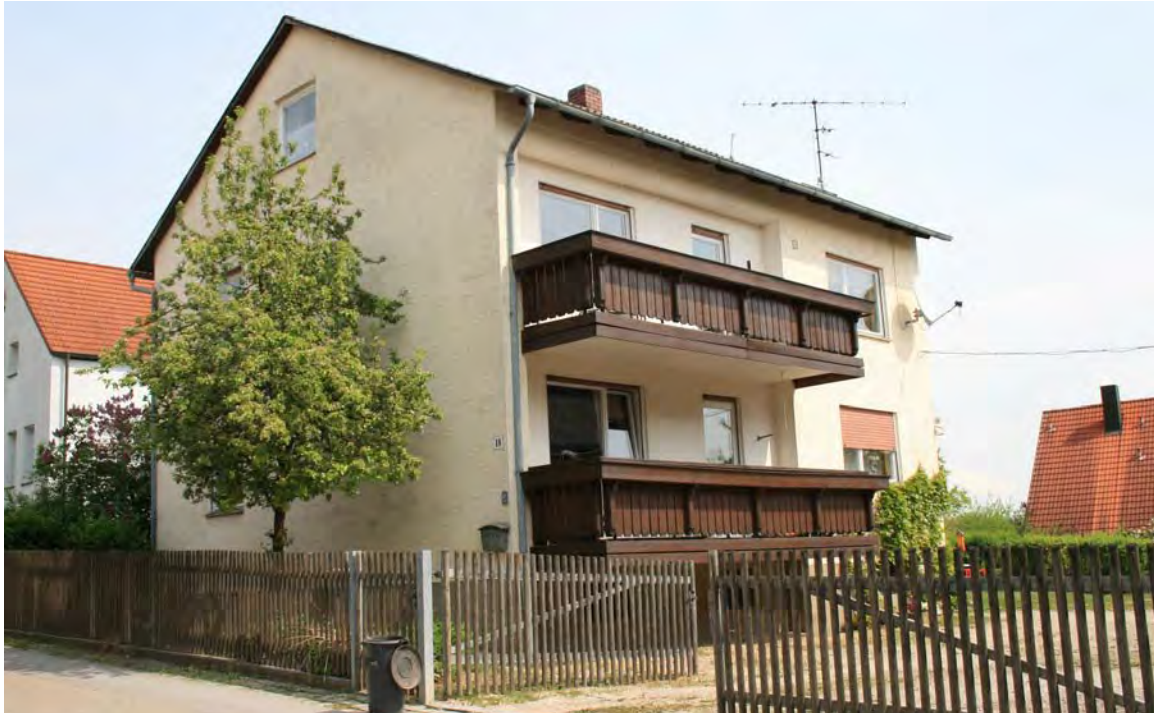
Nr.: 65

Art des Gebäudes/Funktion: Wohnhaus 2 + DG ausgebaut

Stromleitung (-), SAT-Schüssel (-), Antenne (-), Balkon (-), Eternitdeckung (-), giebelständig

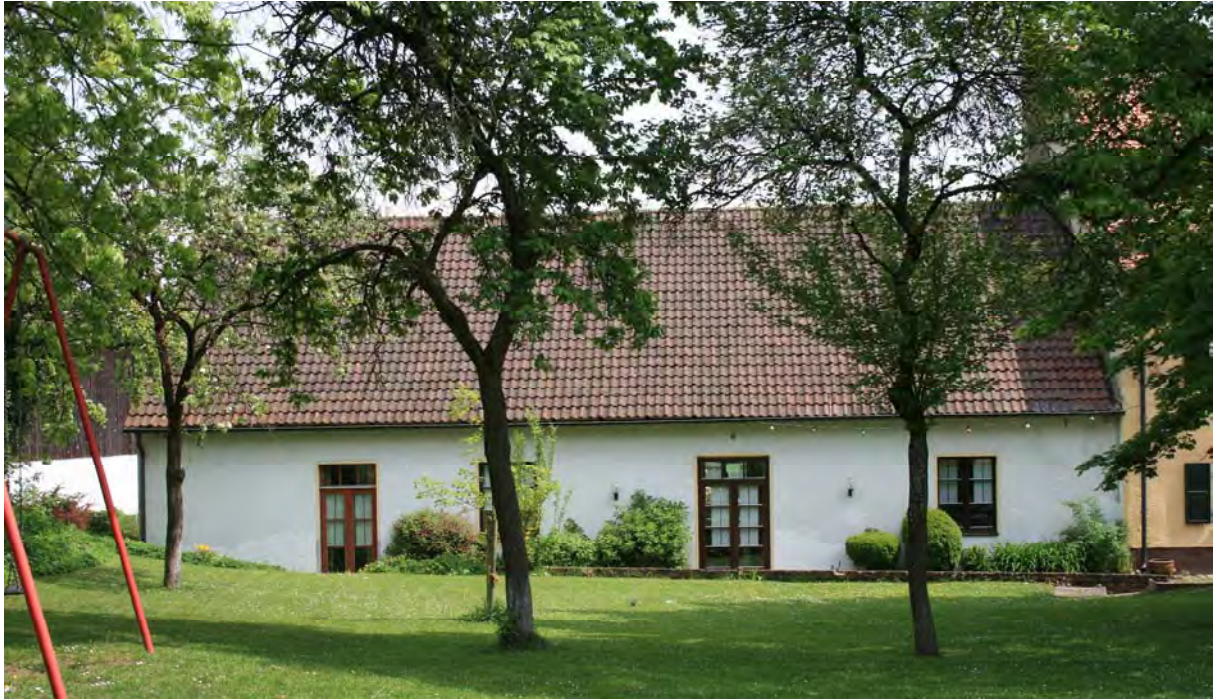
Nr.: 69

Nebengebäude zu Mayerwirt, nimmt sich gegenüber dem Haupthaus zurück, großzügige Rasenflächen, alter Baumbestand (+)

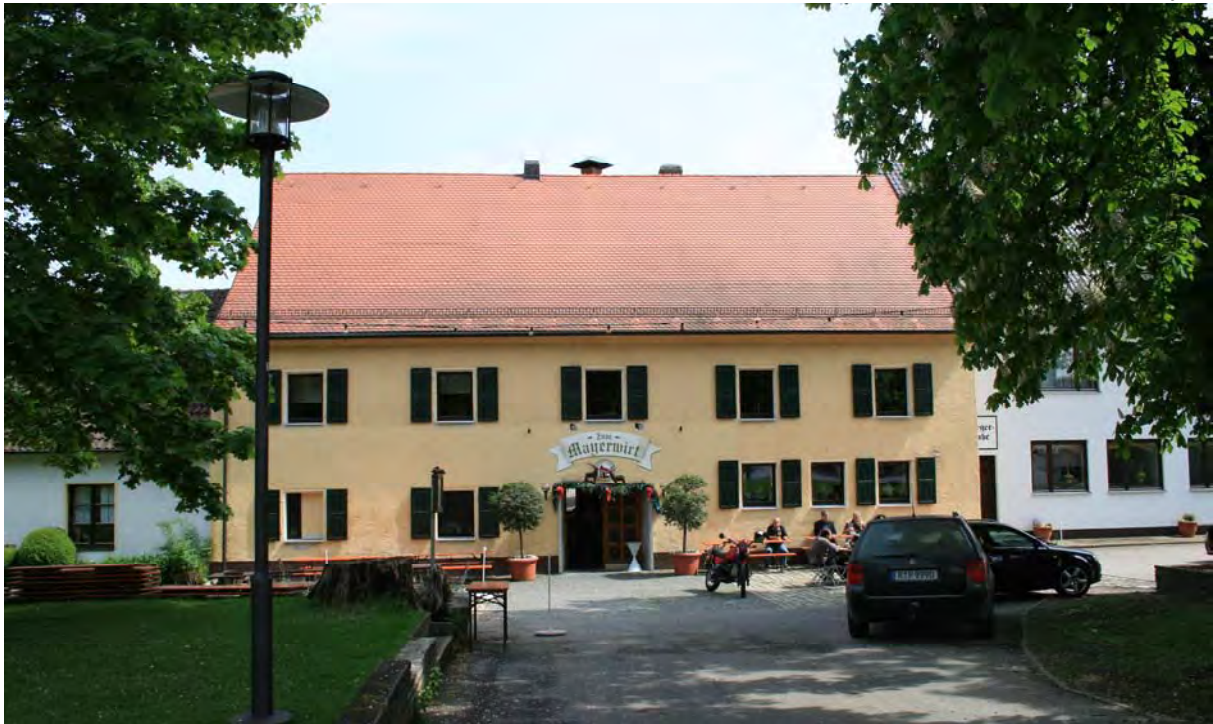
Nr.: 69

Art des Gebäudes/Funktion: Wirtshaus 2+DG „Mayerwirt“

Höhenstaffelung des Gebäudeensembles, Mittelbaukörper, Biberschwanzdeckung

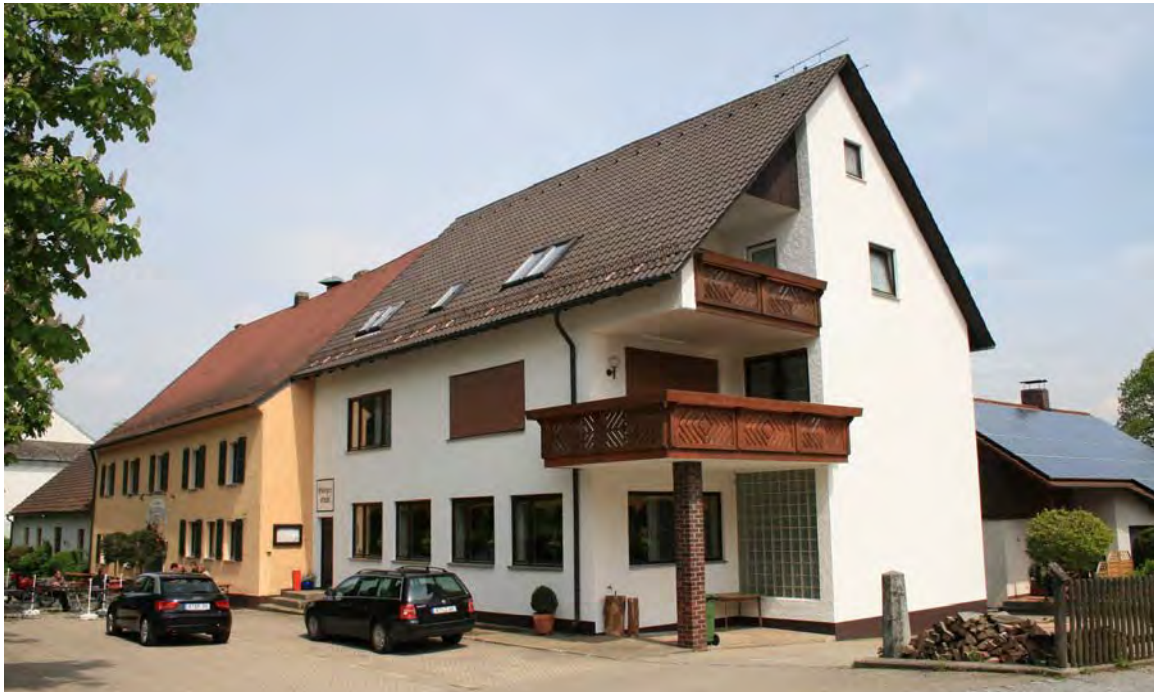
Nr.: 69

neuester Baukörper des Ensembles, nicht gut angepasst, Balkon+Stütze (--),
Glasbausteine (-)

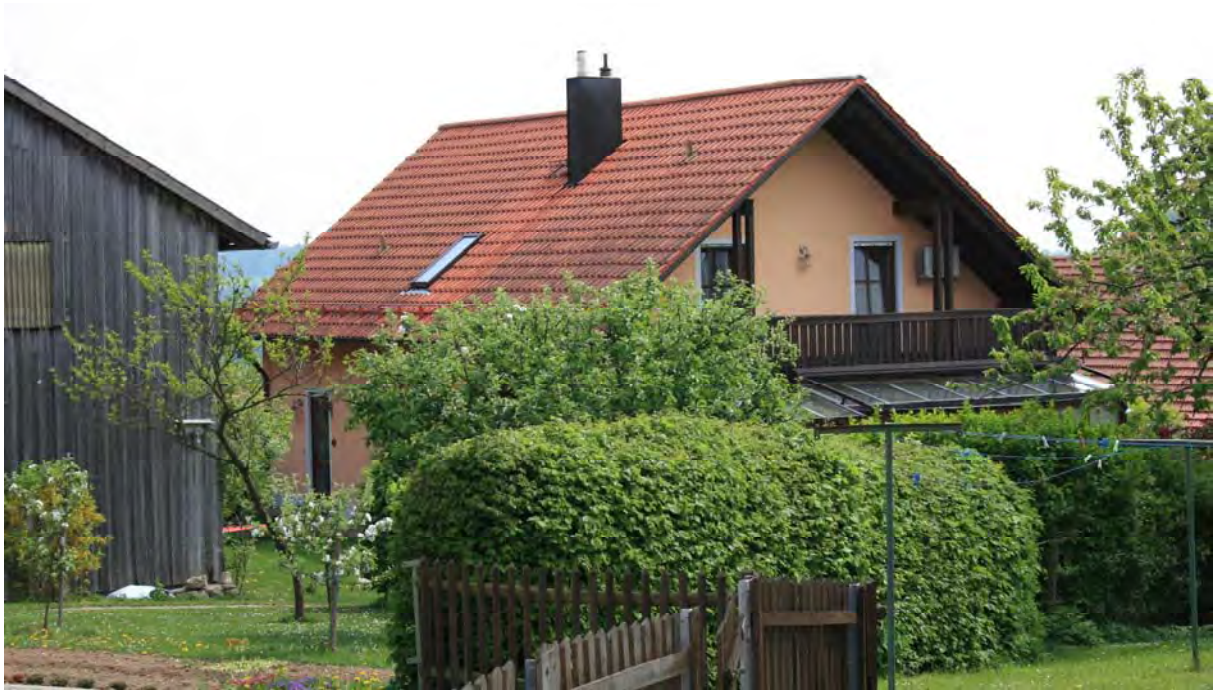
Nr.: 70

Anstrich (-), Wintergarten (-)

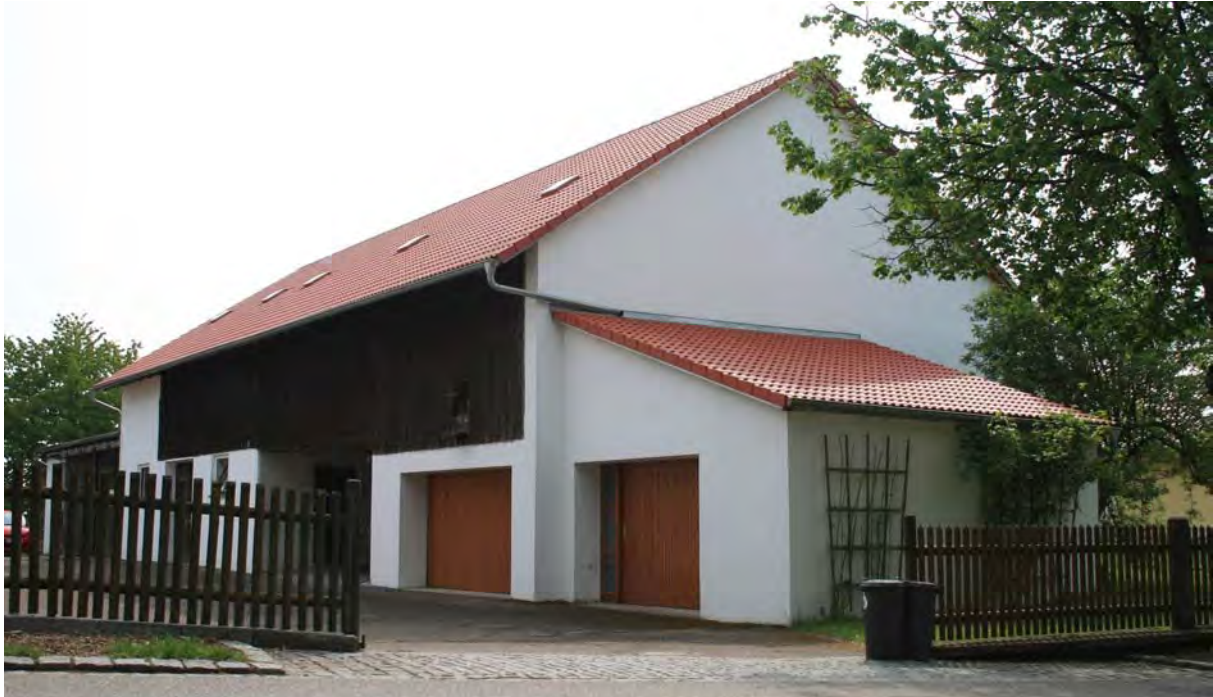
Nr.: 71

Art des Gebäudes/Funktion: Stall/ Garagen

alte Holzbeplankung, Ziegelerdeckung nicht typisch, Garagentore (-), großflächig asphaltierte Zufahrt (-)

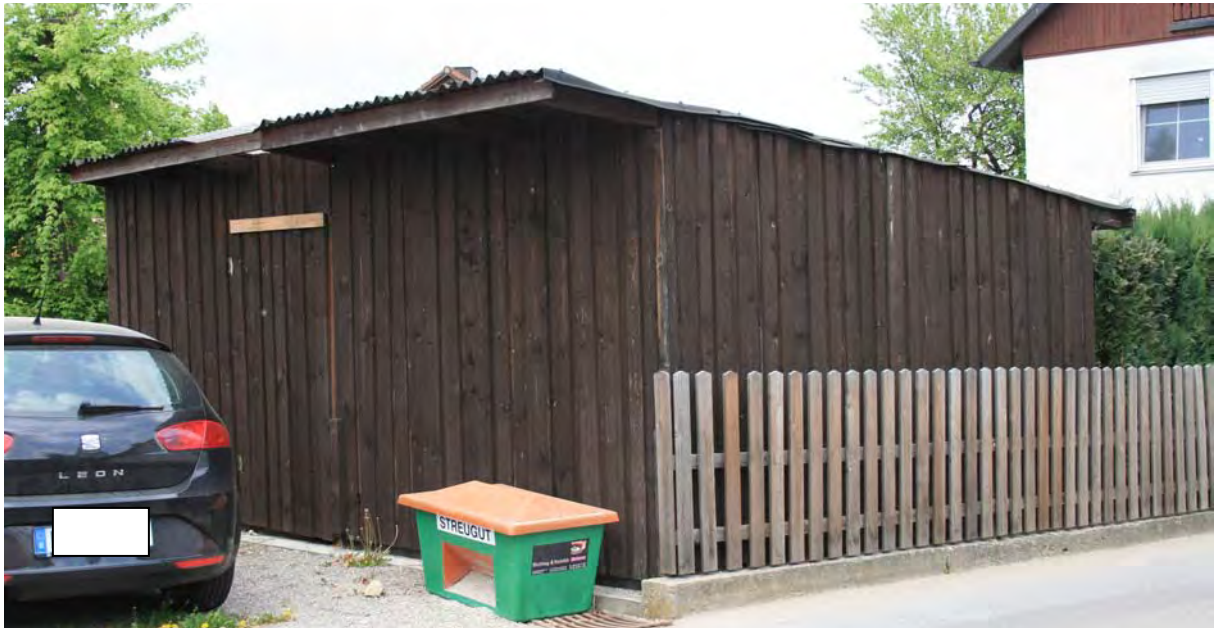
Nr.: 73

Art des Gebäudes/Funktion: Schuppen

Bretterschlag (-)
